# GEMEENTELIJKE STEDENBOUWKUNDIGE ZONEVERORDENING

## De grote lanen

## Winston Churchillaan en Brugmannlaan

VERSIE VI – 01/03/2023

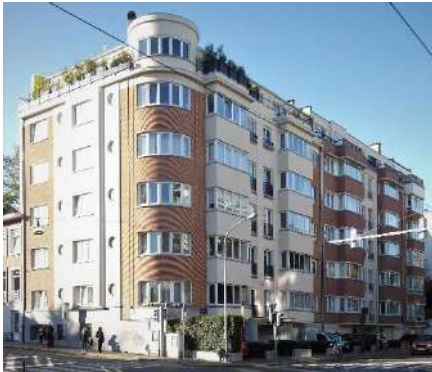
*Winston Churchilllaan 175*

Is een internationale stroming waarbij de functie de bovenhand heeft op de vorm.

Stijl gebaseerd op de vooruitgang van de nieuwe technologieën, de eenvoud, het gebrek aan decoratie, goedkope materialen en de massaproductie.

Hij wordt gekenmerkt door het gebruik van simpele geometrische volumes, platte daken, vensters met een vensterlijst en moderne materialen zoals gewapend beton.

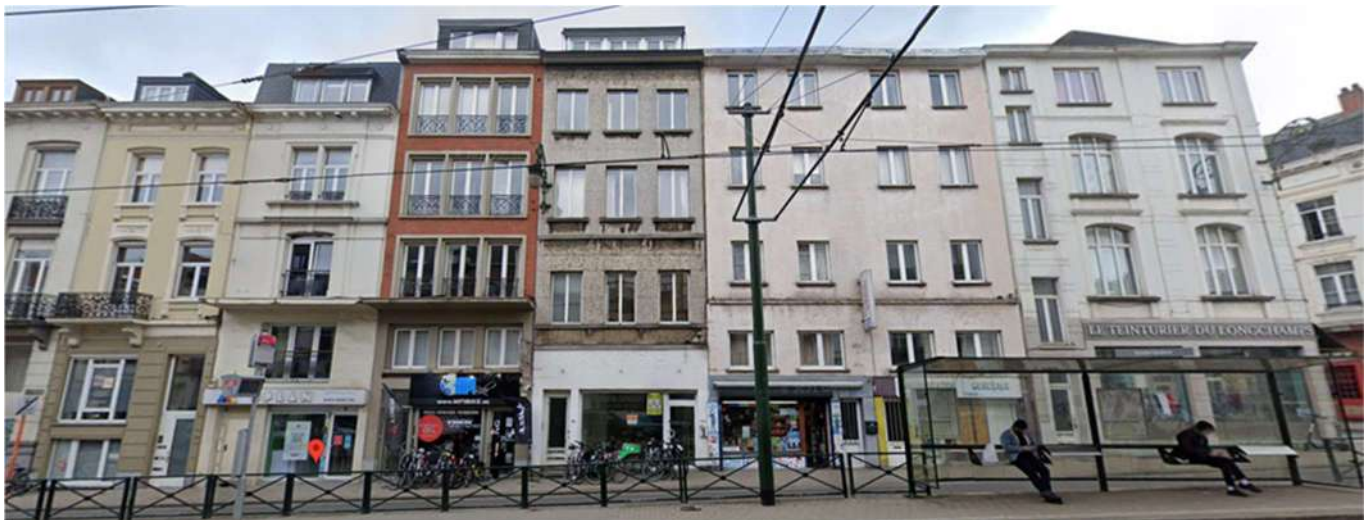
*Brugmannlaan 228***Omschrijving**

Rijhuis in **neoklassieke stijl**

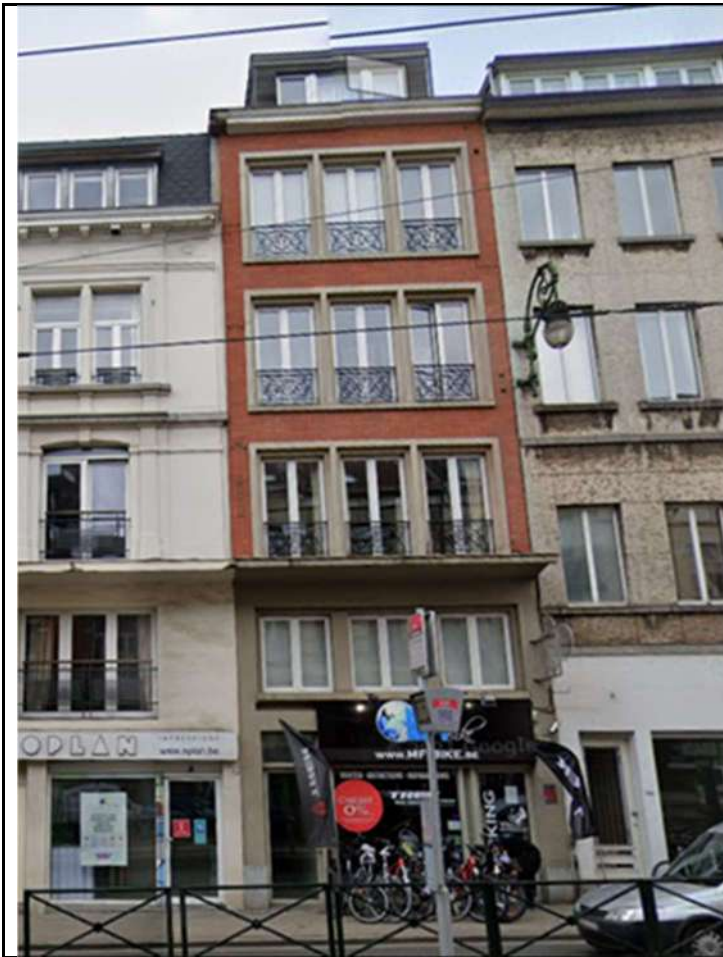
*Brugmannlaan 232*

Gevel verbouwd met de bouw van een grote luifel

Uithangbord te verbeteren met respect voor de architectuur van het gebouw

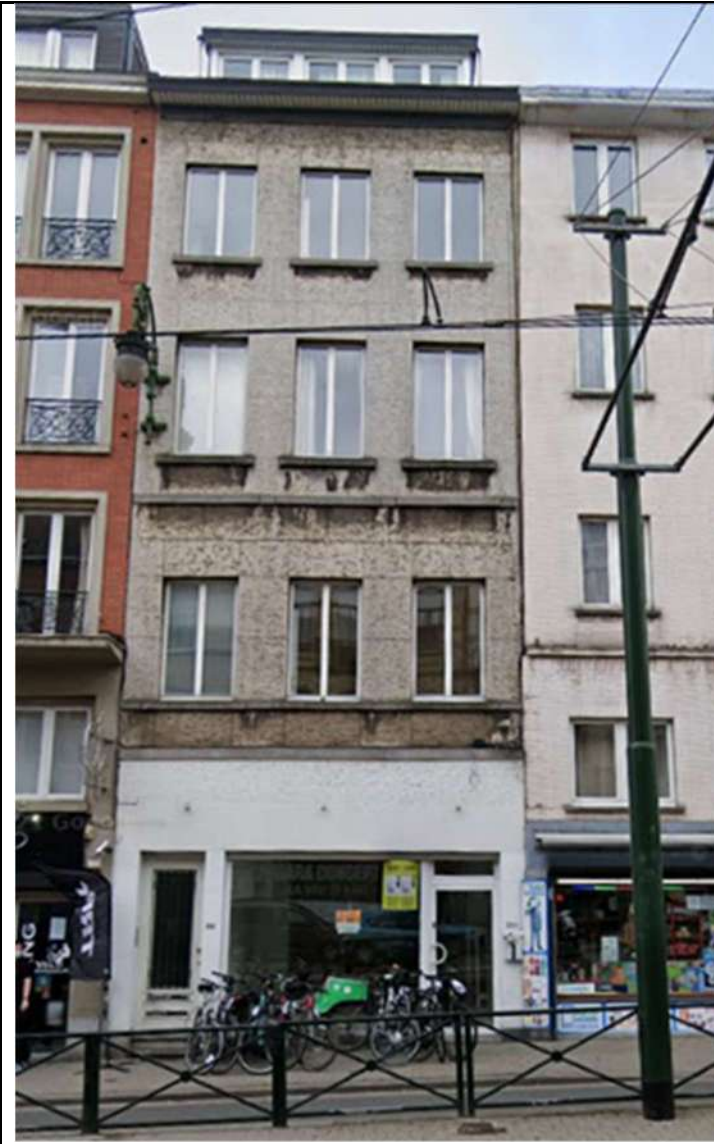
*Brugmannlaan 234*

Verbouwing van de gevel in 1937, gevelbekleding vervangen  
 Onderhoud van de gevel en van de dakkapel

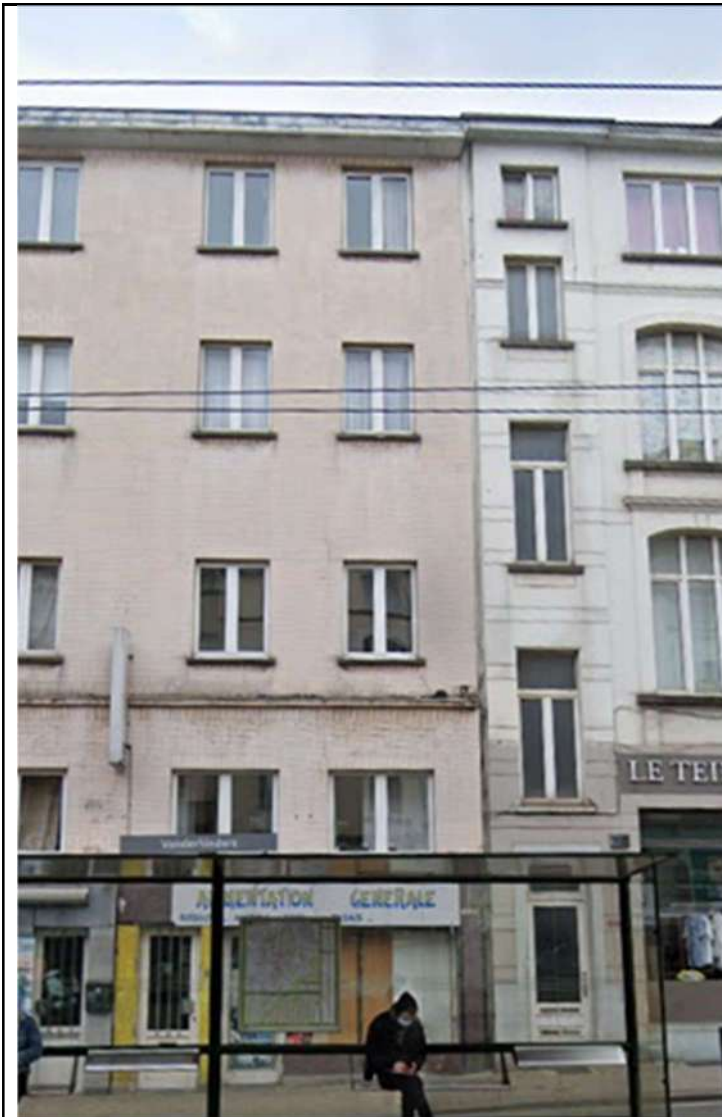
*Brugmannlaan 238*

Gevel verbouwd in 1938  
Kroonlijst in pvc

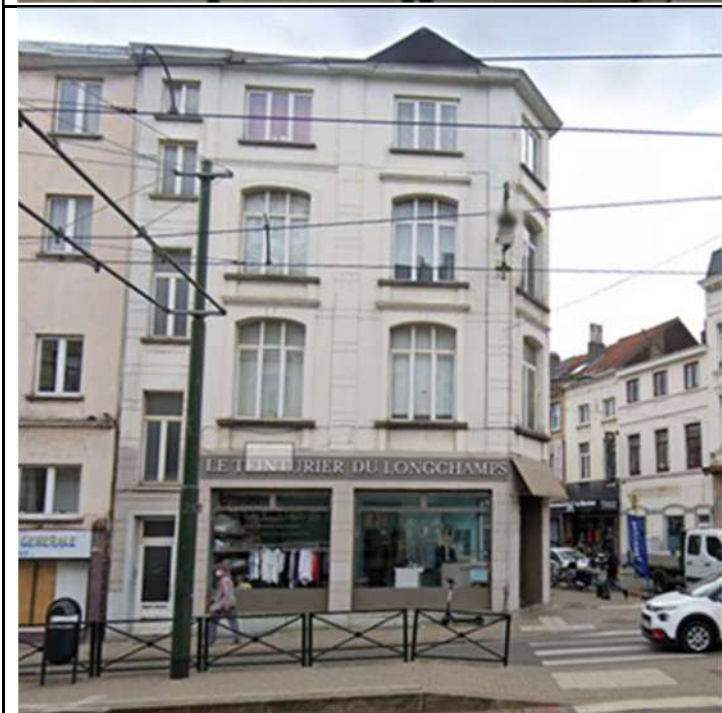
*Brugmannlaan 240*

Gevel meermaals gewijzigd voor de winkelpui

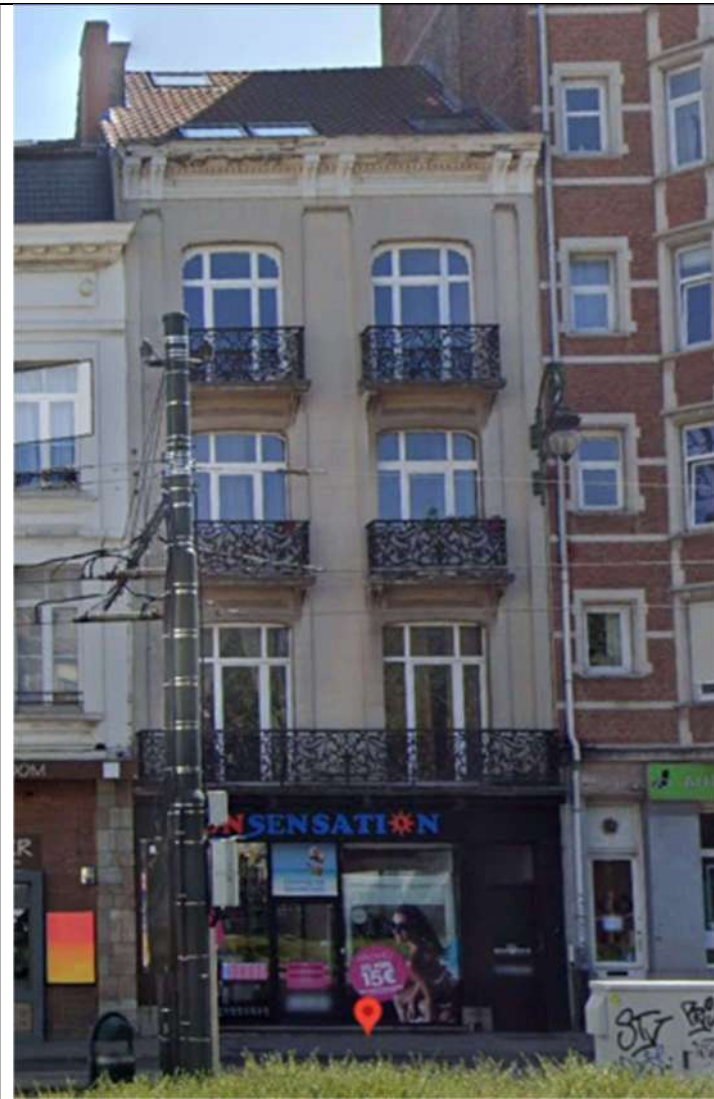
*Brugmannlaan 244*

**Staat van bewaring:** de winkelpui werd in 1948 en 1970 verbouwd en heeft de stijl van het gebouw sterk gewijzigd

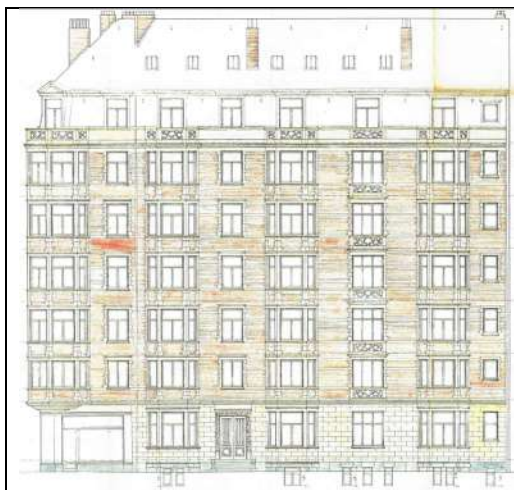
De sokkel in heldere steen aan de Churchilllaan en in blauwe steen aan de Brugmannlaan en de hoek op de oorspronkelijke vergunning.

De hoek is gekenmerkt door een erker op een brede kraagsteen.

Houten kroonlijst met kraagstenen  
De voordeur is omringd met gehouwen steen.  
De achteruitbouwstrook is afgebakend door een haag aan de Winston Churchillaan.

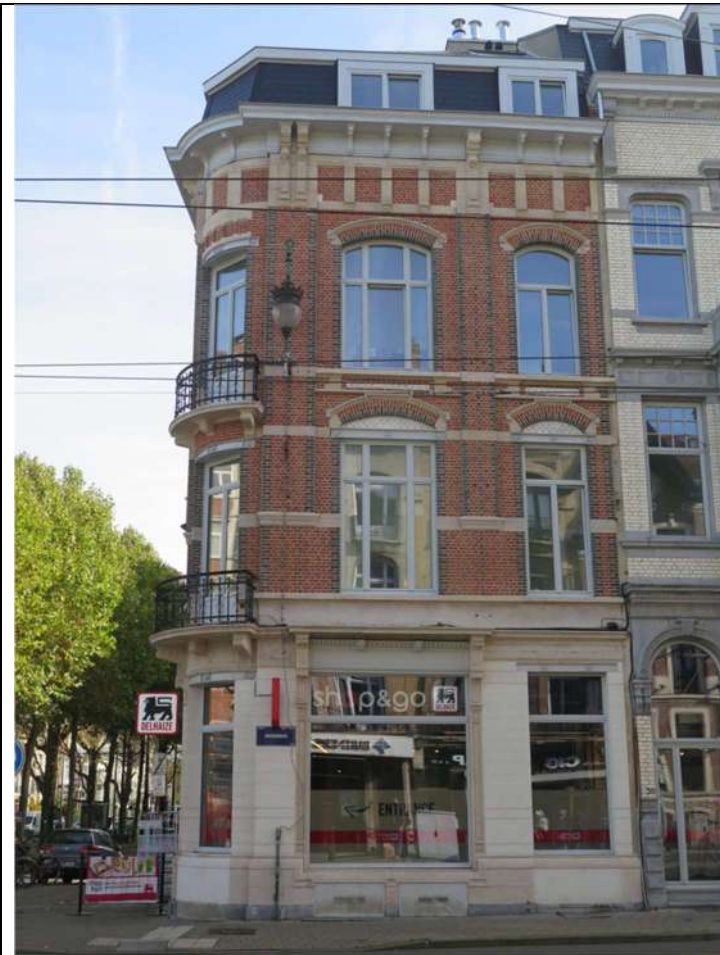
*Brugmannlaan 248A*

De ingang van de handelszaak is verplaatst naar de Winston Churchilllaan

De houten ramen op de gelijkvloerse verdieping werden hersteld

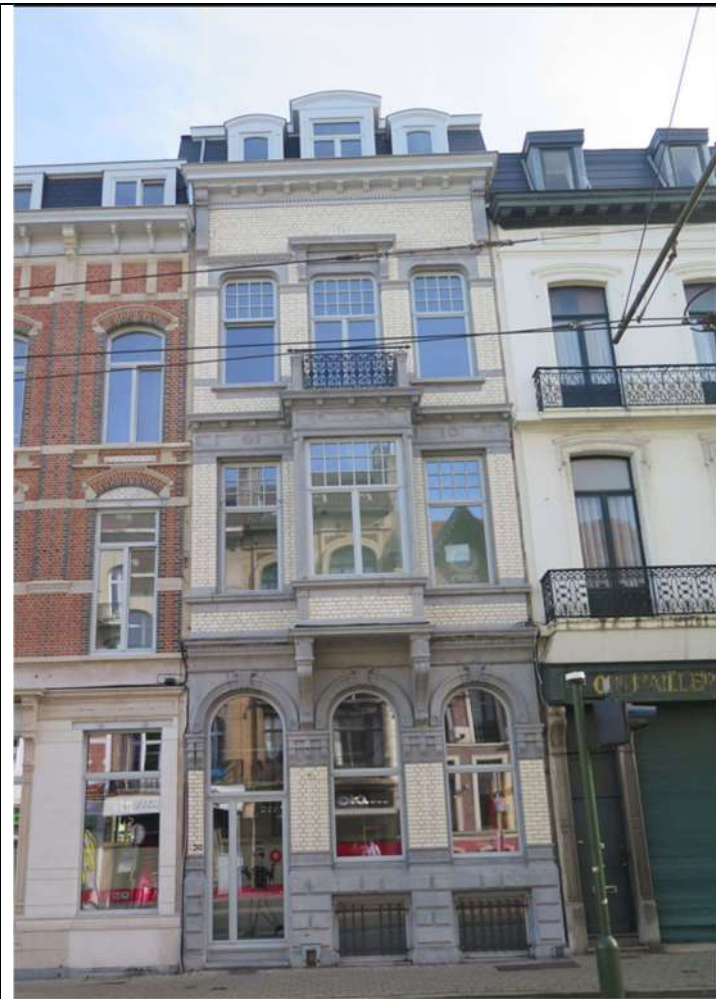
*Brugmannlaan 250*

De deuren aan de Brugmannlaan werden hersteld tot gevelopeningen met reconstructie van de drempels

De voordeur werd hersteld

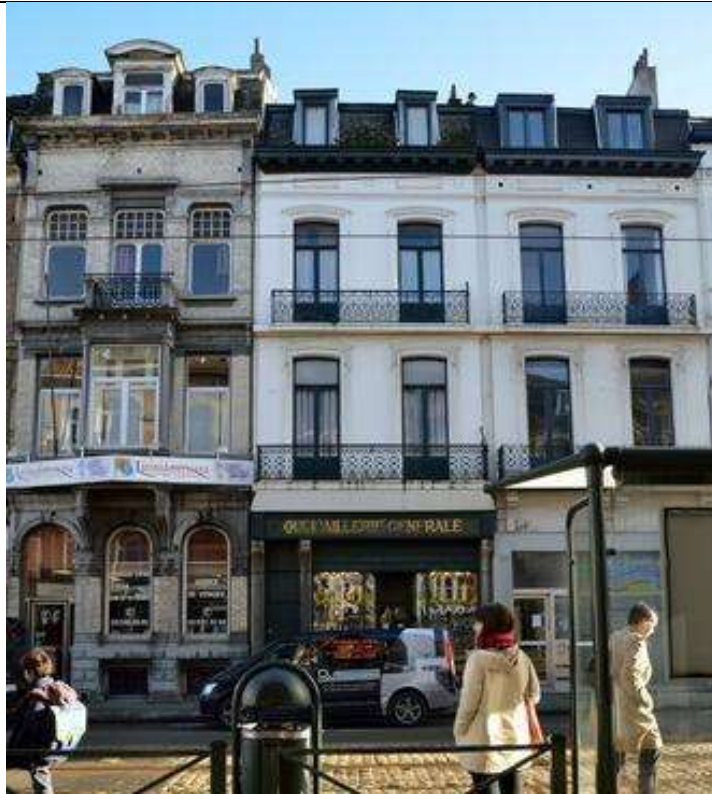
### *Brugmannlaan 252*

Kraagstenen van het balkon op de 1e verdieping verborgen door het uithangbord, te verbeteren

Winkelpui te behouden, ronde vensters, zuilen in blauwe steen

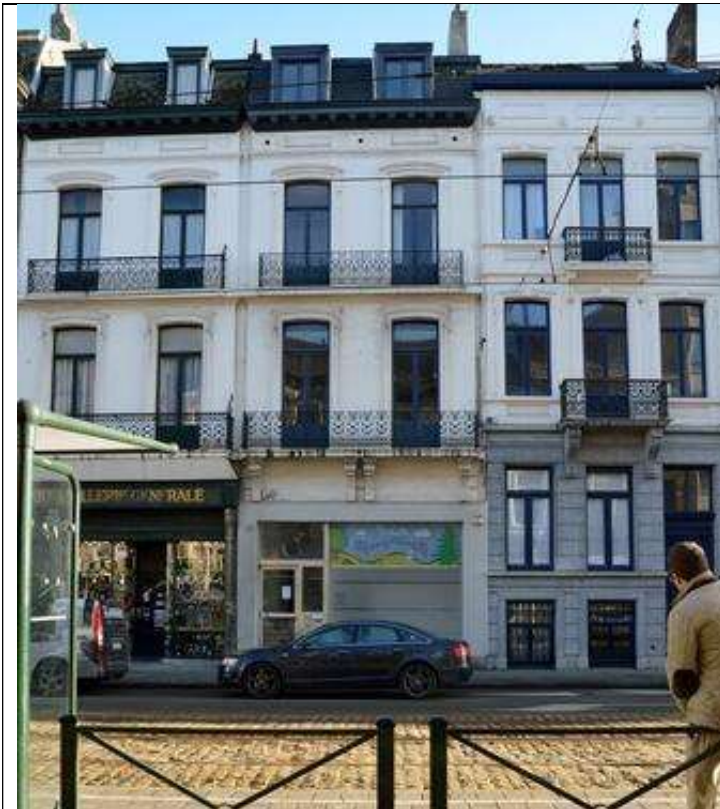
*Brugmannlaan 254*

De winkelpui heeft de stijl van de gevel gewijzigd, te verbeteren door ramen en een deur in hout te herstellen en door de bekleding van de sokkel te herstellen

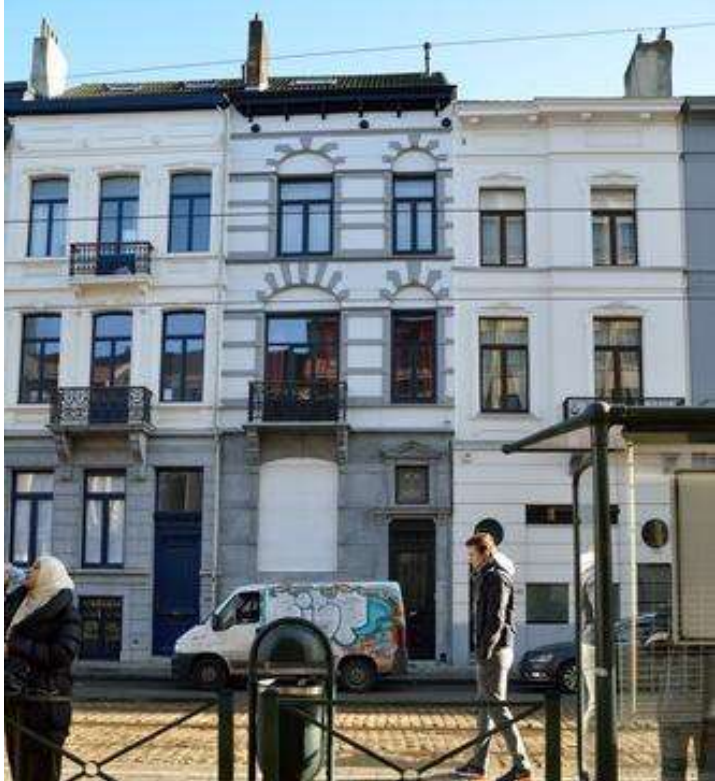
| | <p><i>Brugmannlaan 258</i></p> <p><b>Omschrijving</b><br/>Rijhuis in <b>eclectische stijl met polychroom parement</b><br/>Aanzicht van 2 bouwlagen op bel-etage, asymmetrische structuur in witte bepleistering en blauwe steen. De hoofdtravee bevat een balkon<br/>Houten kroonlijst op kraagstenen<br/>Balkon op kraagstenen en sokkel en bel-etage in blauwe steen<br/>Glas-in-loodraam, latei in fronton</p> <p><b>Globale waarde</b><br/>Het huis maakt deel uit van een zeer samenhangend geheel met een grote bouwkundige waarde dat zich uitstrekt van nummer 248 tot nummer 290<br/>Gelijkaardig bouwprofiel en sokkel als de huizen op nummer 256, 260 en 262</p> <p><b>Detailwaarde:</b> kroonlijst, balkon, gevelreliëf, kraagstenen van het balkon, blauwe steen van de sokkel, gietijzeren borstwering, oorspronkelijke houten deur, glas-in-loodraam in bovenlicht, hek</p> <p><b>Staat van bewaring</b><br/>Goede staat van bewaring<br/>De ramen van de hoofdtravee werden vervangen en de dubbele omlijsting werd geschrapt</p> |

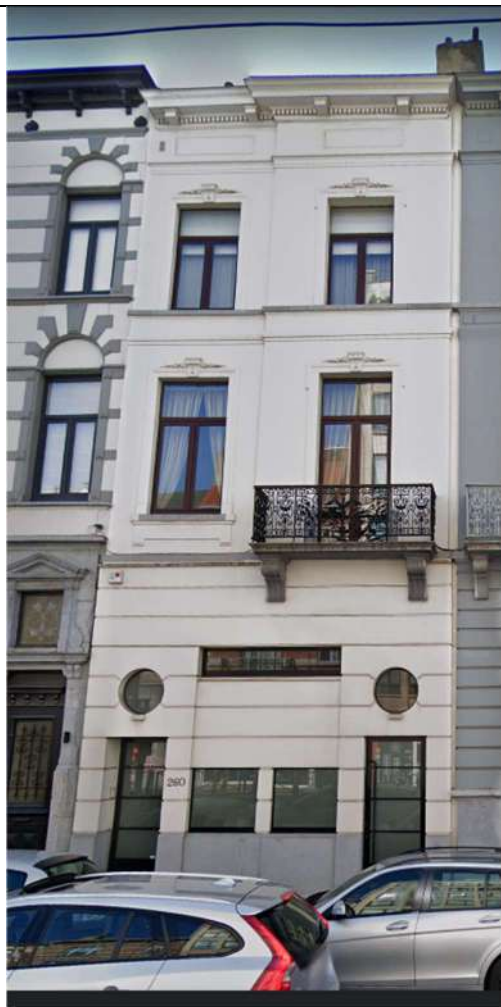
*Brugmannlaan 260*

De winkelpui werd verbouwd in **postmodernistische stijl**

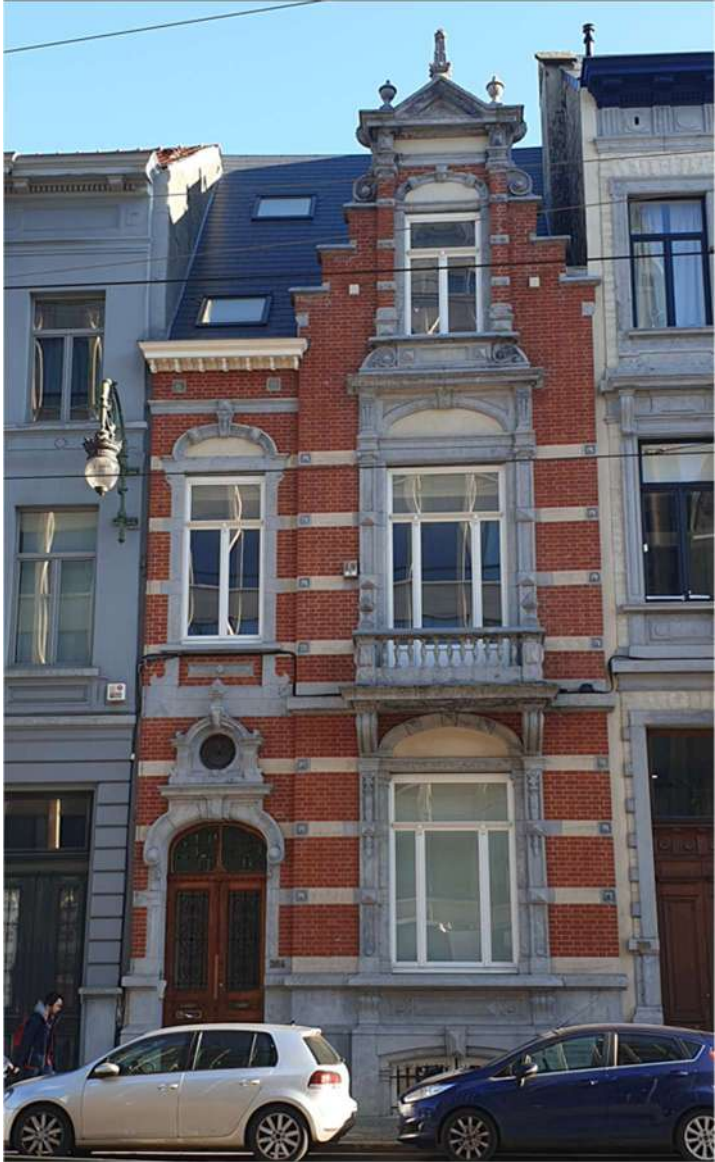
| | <p><i>Brugmannlaan 264</i></p> <p><b>Omschrijving</b><br/>Rijhuis / herenhuis in <b>neo-Vlaamse renaissancestijl</b><br/>Architect: Edouard PARYS<br/>Aanzicht van 1 bouwlaag op bel-etage met dakkapel<br/>Asymmetrische structuur in baksteen en steen, blauwe steen rond de gevelopeningen, op het fronton en op de sokkel.<br/>De hoofdtravee is gekenmerkt door een doorlopende dakkapel met pilaster, kroonwerk met fronton en trapgevel en een stenen balkon<br/>De gevelopeningen van de hoofdtravee zijn omringd door stenen pilasters<br/>Houten kroonlijst op kraagstenen<br/>Vensterlijsten in steen<br/>Oorspronkelijke ramen</p> <p><b>Bouwkundige waarde</b><br/>Grote bouwkundige waarde, decoratieve details, kwaliteit van de materialen, goede staat van bewaring</p> <p><b>Globale waarde</b><br/>Het huis maakt deel uit van een zeer samenhangend geheel met een grote bouwkundige waarde dat zich uitstrekt van nummer 248 tot nummer 290</p> <p><b>Detailwaarde:</b> houten kroonlijst op kraagstenen, balkon en borstwering in blauwe steen, omlijsting in steen, reliëf van de ramen, oorspronkelijke deur, hek</p> <p><b>Staat van bewaring:</b> goede staat van bewaring, gevel schoongemaakt<br/>Onderhoud van de ramen te verrichten</p> |

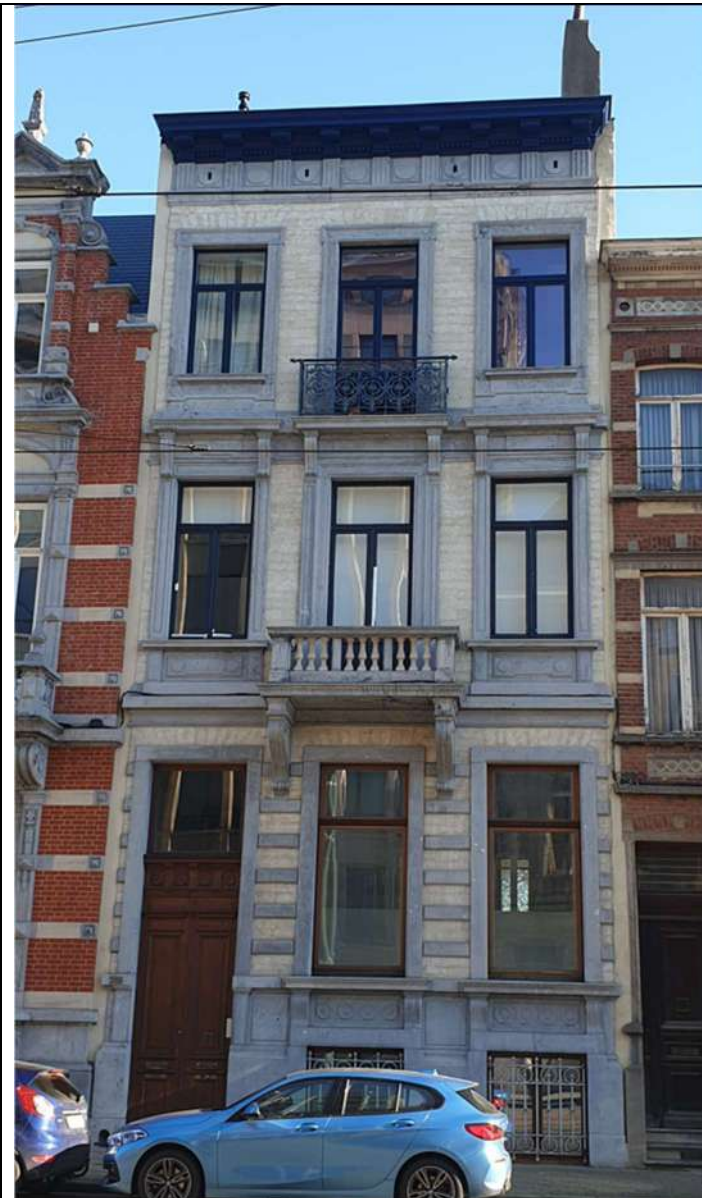
*Brugmannlaan 266*

Onderhoud van de voordeur en van de oorspronkelijke ramen

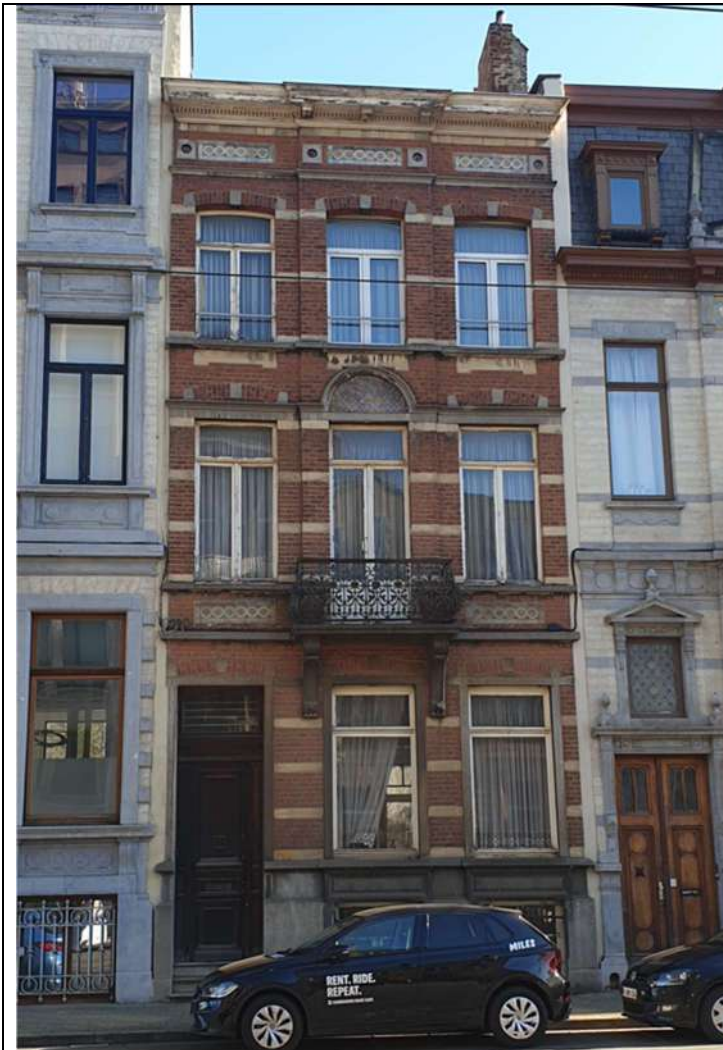
*Brugmannlaan 268*

**Detailwaarde:** houten kroonlijst op kraagstenen in blauwe steen, balkon in blauwe steen, gietijzeren borstwering, stenen omlijsting, blauwe steen, oorspronkelijke houten deur, fronton in blauwe steen

**Staat van bewaring:** zeer goede staat van bewaring

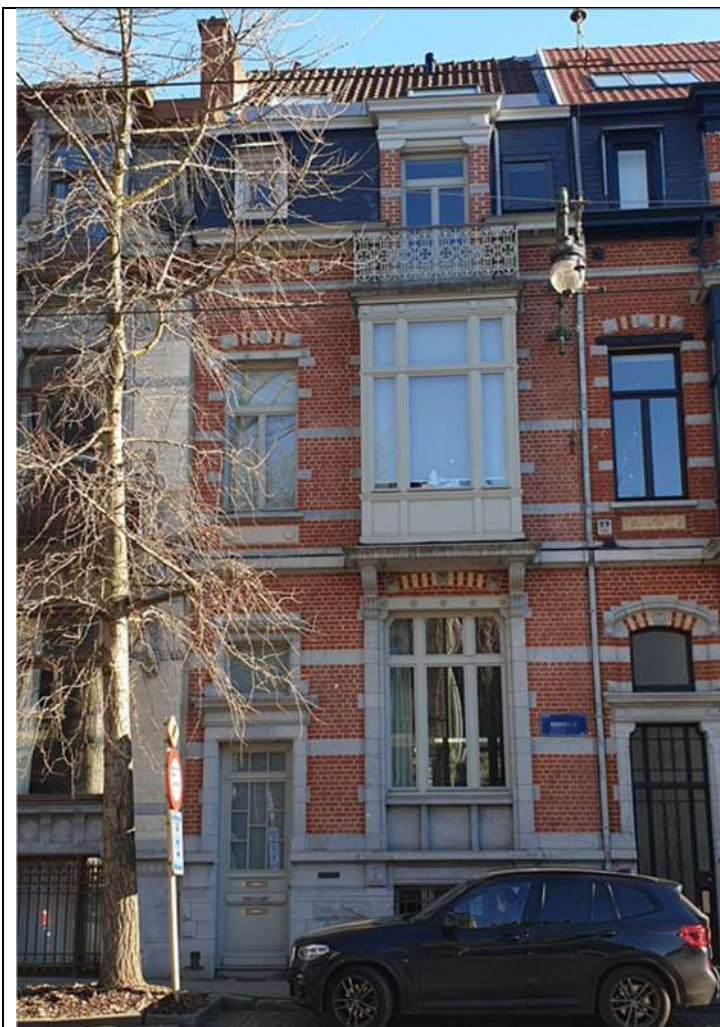
*Brugmannlaan 272*

**Detailwaarde:** houten kroonlijst, onderschild, houten erker, balkon, vensterrand en vensterlijsten in blauwe steen, borstwering, houten deur, sokkel in hobbelige blauwe steen, hek

**Staat van bewaring:** zeer goede staat van bewaring  
Stedenbouwkundige vergunning 8968

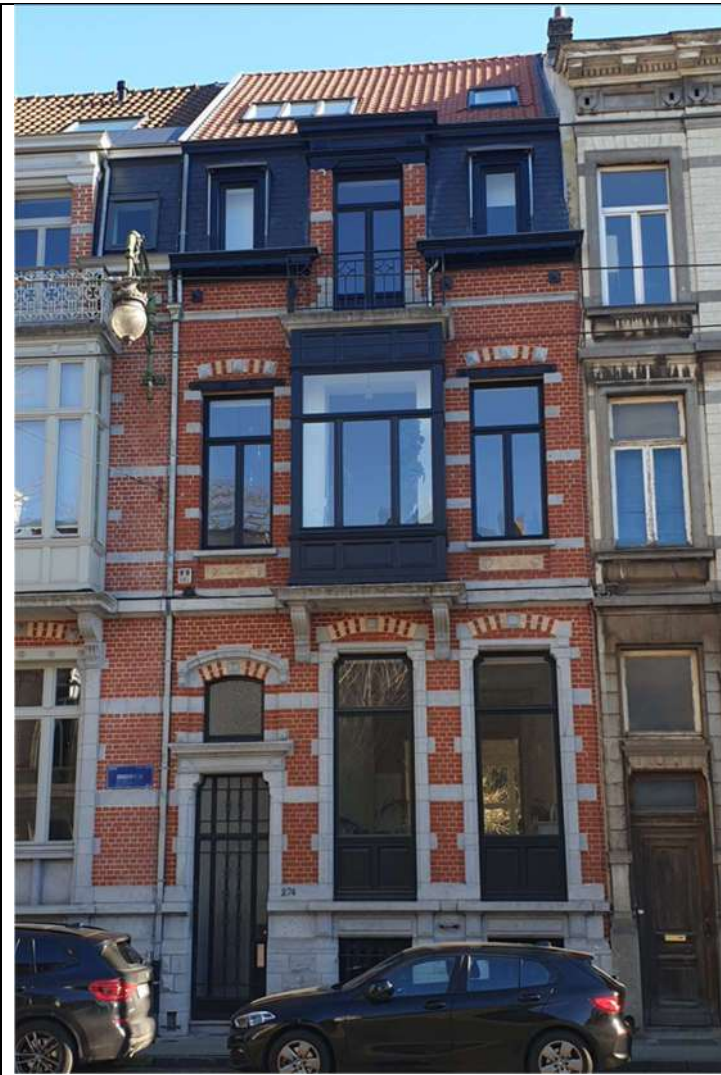
*Brugmannlaan 274*

**Detailwaarde:** houten kroonlijst, onderschild, balkon, vensterrand en vensterlijsten in blauwe steen, borstwering, metalen deur, sokkel in hobbelige blauwe steen, hek

**Staat van bewaring:** zeer goede staat van bewaring

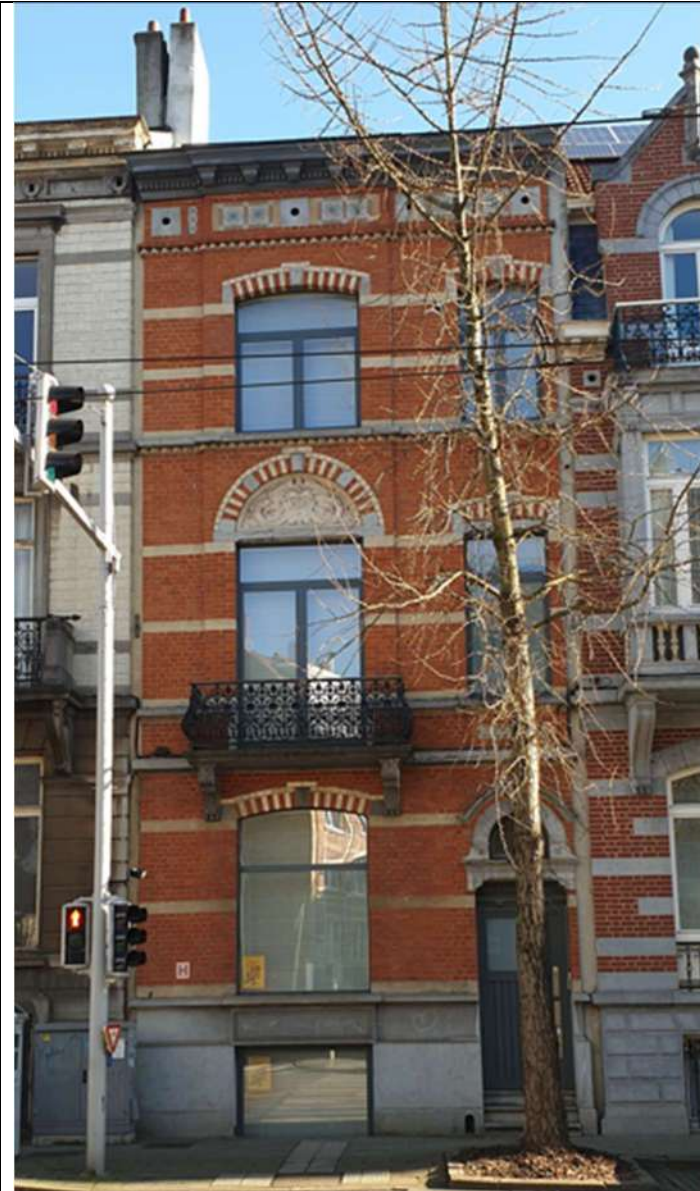
### *Brugmannlaan 278*

Rijhuis in **eclectische stijl met polychroom parement**

Asymmetrische structuur in baksteen en vensterlijsten

Gebogen latei in polychromie, fries onder de kroonlijst

De hoofdtravee is gekenmerkt door een rondboog met sleutel in steen, latei in steen, balkon met gewelfde gietijzeren borstwering

Ramen gewijzigd

**Detailwaarde:** houten kroonlijst, fries in sgraffito en spel van bakstenen, gevel in polychromie in rode en witte bakstenen, balkon en vensterlijsten in blauwe steen, gewelfde gietijzeren borstwering, rondboog, gebeeldhouwd fries

**Staat van bewaring:** raamverdeling te herstellen op de bel-etage en kelderverdieping, siersmeedwerk te herstellen op de kelderverdieping, oorspronkelijke deur vervangen

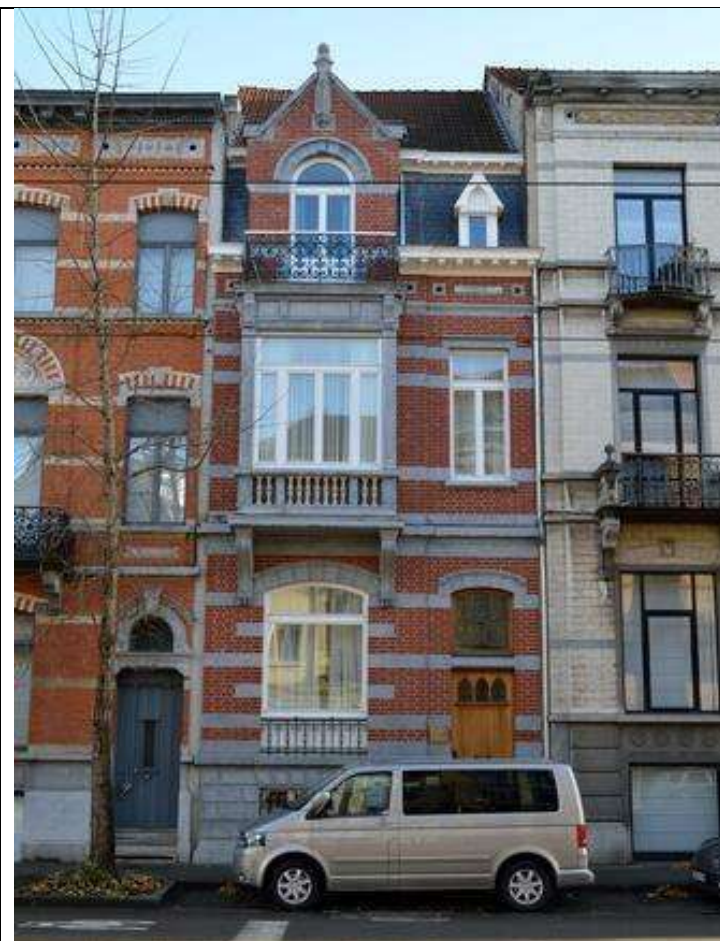
*Brugmannlaan 280*

Rijhuis in **traditionalistische/ eclectische stijl**

Aanzicht van 1 bouwlaag op bel-etage en onderschild met dakkapel met houten fronton en doorlopende dakkapel in een topgevel in baksteen en blauwe steen, latei in rondboog in blauwe steen Asymmetrische structuur in baksteen en vensterlijsten in blauwe steen

De hoofdtravee is gekenmerkt door een erker in blauwe steen met stenen borstwering

Raam van de bel-etage gewijzigd

**Detailwaarde:** houten kroonlijst, onderschild, dakkapel in baksteen met fronton, gevel in veelkleurige baksteen en blauwe steen, erker in blauwe steen, gewelfde gietijzeren borstwering, latei in blauwe steen, sokkel in hobbelige blauwe steen, oorspronkelijke houten deur

**Staat van bewaring:** zeer goede staat van bewaring Raamverdeling geschrapt op de bel-etage

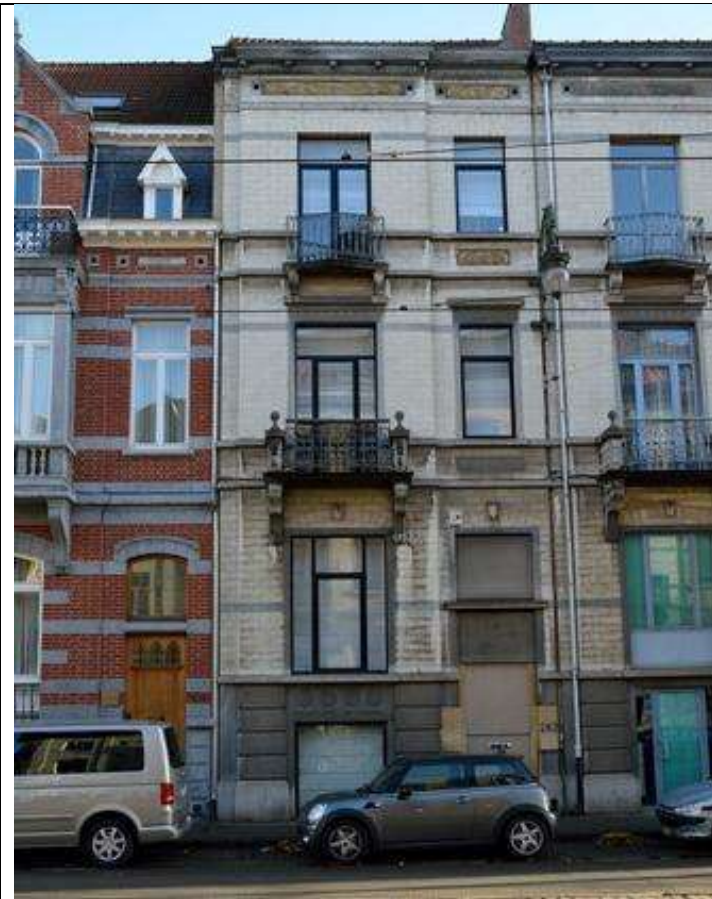
### *Brugmannlaan 282*

##### **Rijhuis in eclectische stijl**

Asymmetrische structuur in witte steen en lateien in blauwe steen, sgraffito

De hoofdtravee is gekenmerkt door 2 balkons met een borstwering in blauwe steen aan de zijkant en in gietijzer

Raam van de bel-etage gewijzigd

**Detailwaarde:** houten kroonlijst, sgraffito, gevel in witte steen, lateien en balkons in blauwe steen, gietijzeren borstwering, sokkel in hobbelige blauwe steen

**Staat van bewaring:** houten voordeur, bovenlicht van het raam van de bel-etage en siersmeedwerk van de kelderverdieping te herstellen, reiniging van de gevel

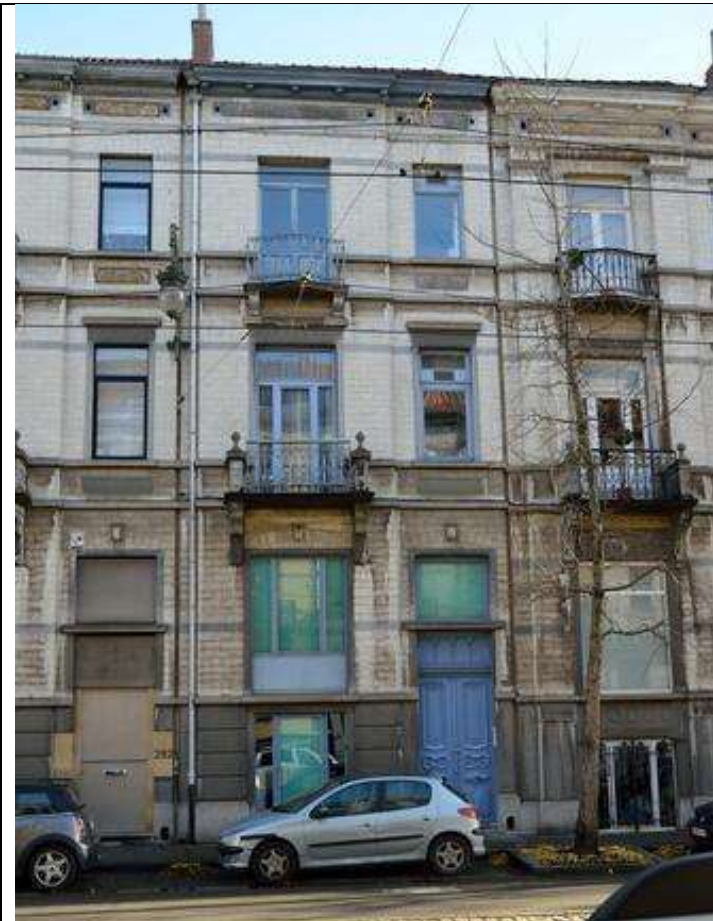
*Brugmannlaan 284*

#### **Rijhuis in eclectische stijl**

Asymmetrische structuur in witte steen en lateien in blauwe steen, sgraffito

De hoofdtravee is gekenmerkt door 2 balkons met een borstwering in blauwe steen aan de zijkant en in gietijzer

Raam van de bel-etage gewijzigd

**Detailwaarde:** houten kroonlijst, sgraffito, gevel in witte steen, lateien en balkons in blauwe steen, gietijzeren borstwering, sokkel in hobbelige blauwe steen

**Staat van bewaring:** beglaasde onderbouw van het raam op de bel-etage en raam en siersmeedwerk van de kelderverdieping te herstellen, kleur van het schrijnwerk af te stemmen op de naburige bouwwerken, kleur van de ramen, reiniging van de gevel

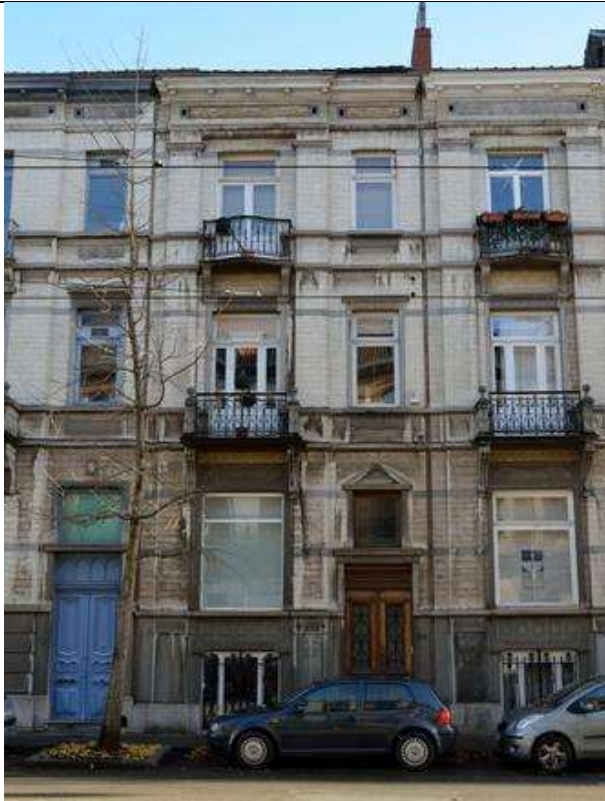
*Brugmannlaan 286*

Rijhuis in **eclectische stijl**

Asymmetrische structuur in witte steen en lateien in blauwe steen, sgraffito

De hoofdtravee is gekenmerkt door 2 balkons met een borstwering in blauwe steen aan de zijkant en in gietijzer

Raam van de bel-etage gewijzigd

**Detailwaarde:** houten kroonlijst, sgraffito, gevel in witte steen, lateien en balkons in blauwe steen, gietijzeren borstwering, oorspronkelijke deur, sokkel in hobbelige blauwe steen, hek

**Staat van bewaring:** raamverdeling op de bel-etage te herstellen, reiniging van de gevel

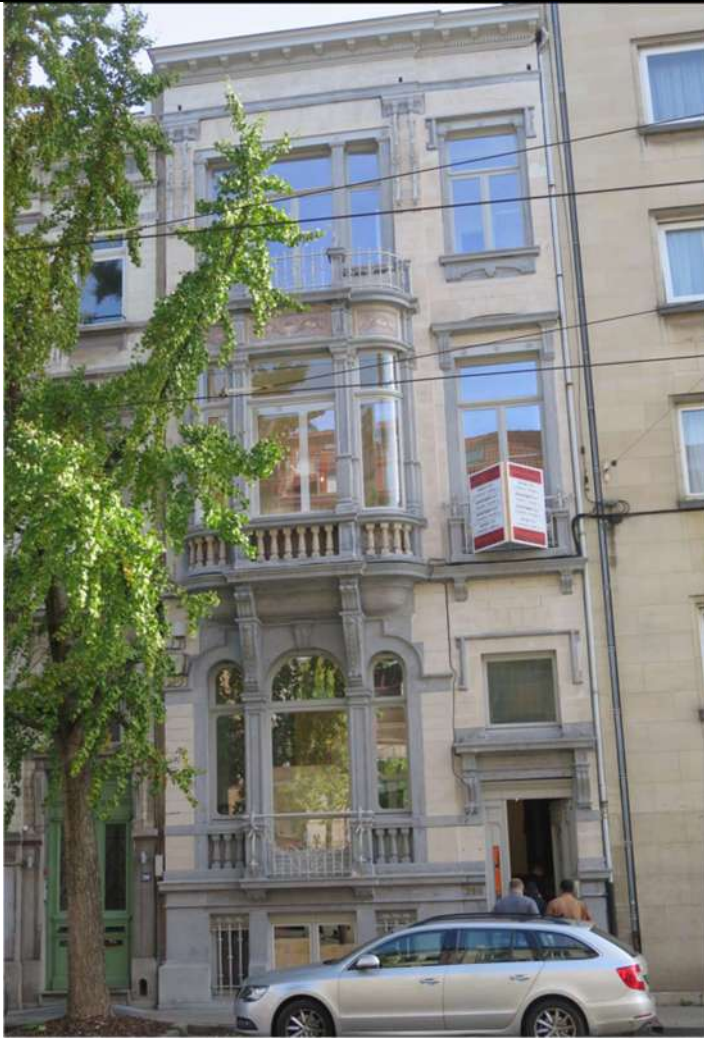
| | <p><i>Brugmannlaan 290</i></p> <p><b>Omschrijving</b><br/> Rijhuis in eclectische stijl<br/> Jaar 1921<br/> Aanzicht van 2 bouwlagen op bel-etage met dakkapel, asymmetrische structuur in witte steen, muurdammen in zuilen, fronton aan de ingang, vensterrand en balkons en sokkel in blauwe steen<br/> De hoofdtravee is gekenmerkt door een erker en balkon en borstwering in blauwe steen<br/> Lateien, middenstijlen en drempels in steen<br/> Houten kroonlijst op kraagstenen<br/> Ramen met dubbele omlijsting<br/> Oorspronkelijke houten deur</p> <p><b>Bouwkundige waarde</b><br/> Gehouwen blauwe steen, erker met zuil in blauwe steen, sgraffito, gebogen ruiten</p> <p><b>Globale waarde</b><br/> Het huis maakt deel uit van een zeer samenhangend geheel met een grote bouwkundige waarde vanaf nummer 248</p> <p><b>Detailwaarde:</b> kroonlijst, balkon, houten ramen, afgeronde ruiten, blauwe steen, borstwering, siersmeedwerk</p> <p><b>Staat van bewaring:</b> zeer goede staat van onderhoud</p> |

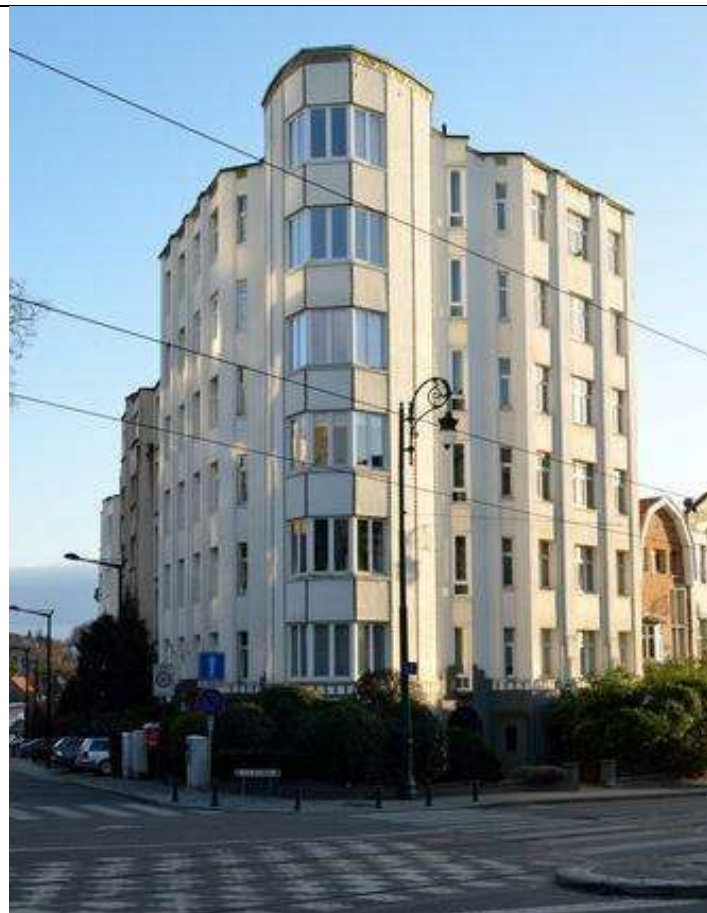
*Brugmannlaan 358***Omschrijving**

Hoekgebouw met meerdere appartementen in **art-decostijl**

Historische lift: Schindler-lift in oorspronkelijke open koker.

Aanzicht van 6 bouwlagen op gelijkvloerse verdieping, symmetrische structuur in witte bepleistering

**Detailwaarde:** hoekig gevelreliëf, metalen deur, beplante achteruitbouwstrook

**Staat van bewaring:** goede staat van bewaring

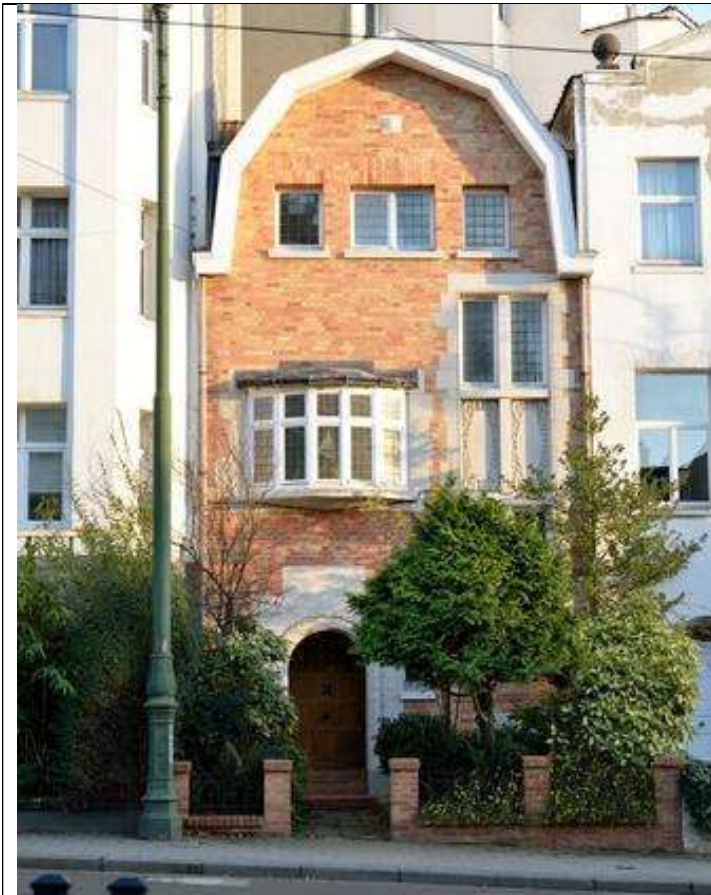
*Brugmannlaan 360*

Rijhuis in **traditionalistische stijl**

Aanzicht van 2 bouwlagen en topgevel met vlakken, asymmetrische structuur in baksteen, vensterranden in witte steen

De hoofdtravee wordt gekenmerkt door een gebogen erker en kruisramen

**Detailwaarde:** dakkapel onder topgevel, ruiten, beeldhouwd fries, muurtje achteruitbouwstrook, spel van baksteen en steen, erker op kraagsteen in steen

**Staat van bewaring:** goede staat van bewaring, achteruitbouwstrook beplant

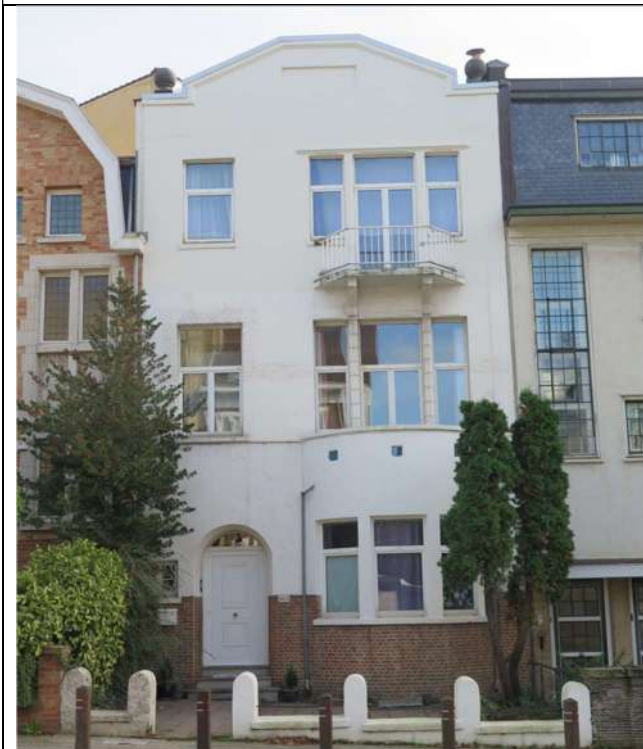
*Brugmannlaan 362*

Rijhuis in **art-decostijl**

Asymmetrische structuur in witte bepleistering

Afgeronde erker op de gelijkvloerse verdieping en bovenbouw van het balkon op de verdieping

Hoekbalkon op kraagstenen

Gevel herschilderd, achteruitbouwstrook te beplanten, ramen en deur in pvc

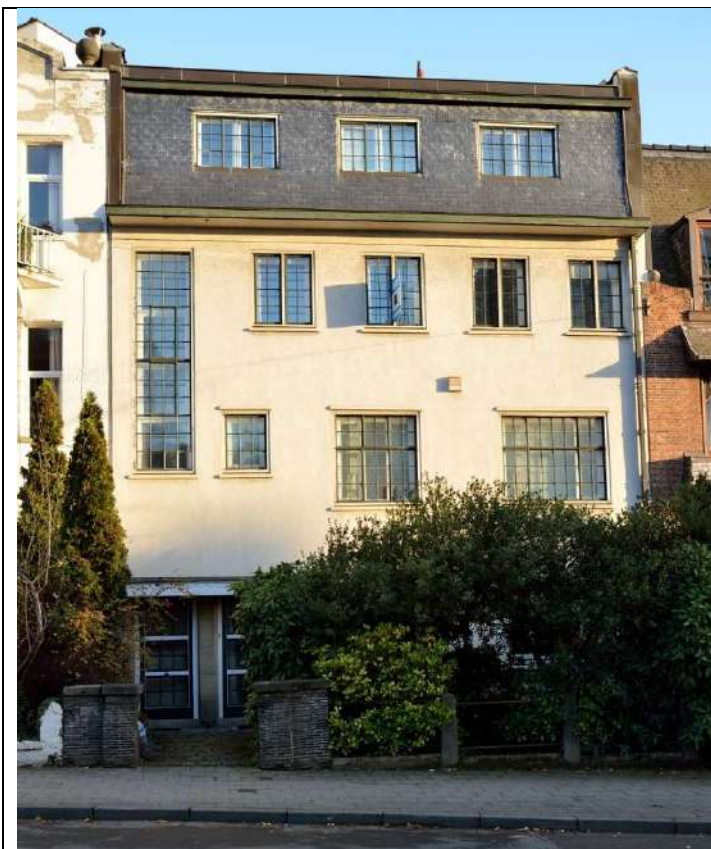
*Brugmannlaan 364 - 366*

Rijhuis in **art-decostijl**

Aanzicht van 4 bouwlagen waarvan een in onderschild

Kruisvensters in hout of in steen

**Detailwaarde:** ruiten, onderschild, opvallend vensterwerk van het trappenhuis boven de ingang, oorspronkelijke ramen

**Staat van bewaring:** goede staat van bewaring, achteruitbouwstrook beplant

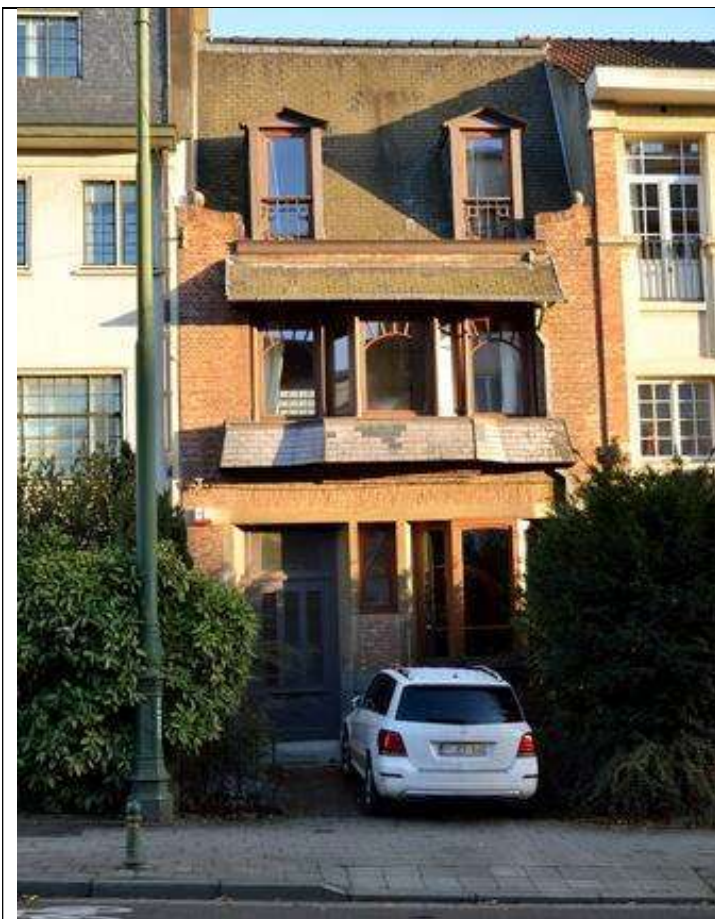
*Brugmannlaan 368*

Rijhuis in **traditionalistische/art-decostijl**  
Jaar 1923

Aanzicht van 2 bouwlagen en een onderschild met 2 smalle jakobijnse dakkapellen

Houten ramen, luifel in leisteel

**Detailwaarde:** ruiten, onderschild, smalle dakkapellen

**Staat van bewaring:** goede staat van bewaring, ramen vervangen, achteruitbouwstrook te onderhouden, muurtje te herstellen.
