# GEMEENTELIJKE STEDENBOUWKUNDIGE ZONEVERORDENING

## De grote lanen

## Winston Churchillaan en Brugmannlaan

VERSIE VI – 01/03/2023

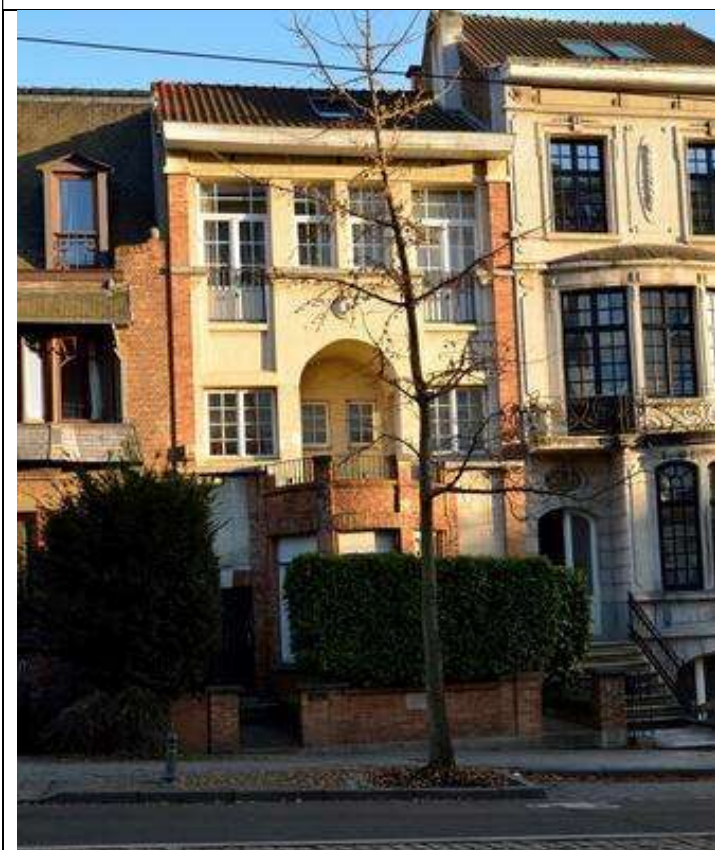
*Brugmannlaan 370*

Rijhuis in **art-decostijl**  
Architect François Van Meulecom  
Jaar 1923

Spel van materialen: bepleistering, baksteen en steen

Erker in baksteen op de gelijkvloerse verdieping

**Detailwaarde:** ruiten, erker in baksteen, borstwering, gevelreliëf, muurtje achteruitbouwstrook

**Staat van bewaring:** goede staat van bewaring

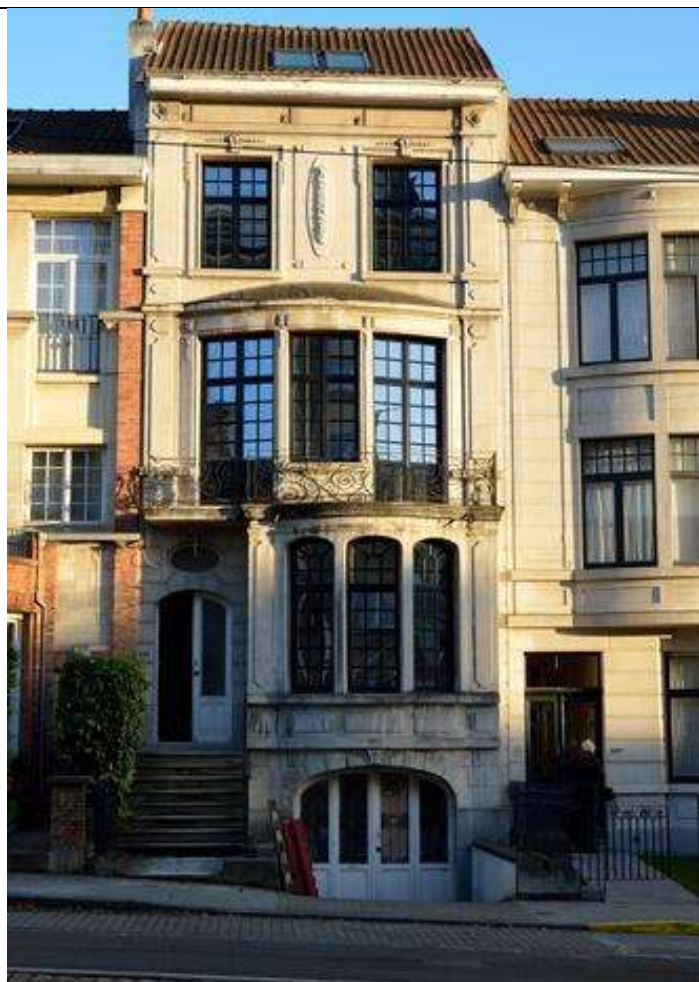
Brugmannlaan 372

**Omschrijving**Rijhuis in **beaux-artsstijl**

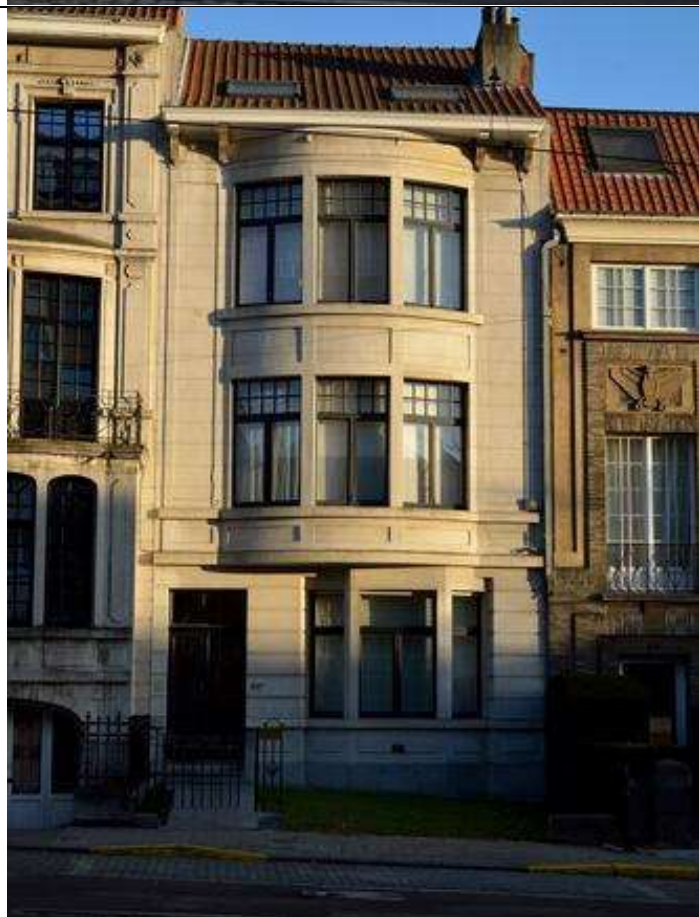
*Brugmannlaan 372A***Omschrijving**Rijhuis in **art-decostijl**

Symmetrische structuur, gevel in steen met reliëf en sculpturen

Houten kroonlijst met kraagstenen in steen

Centrale erker op 2 verdiepingen

**Detailwaarde:** ruiten, gevelreliëf, ramen met dubbele omlijsting, oorspronkelijke deur, hek van de achteruitbouwstrook

**Staat van bewaring:** goede staat van onderhoud, beplanting van de achteruitbouwstrook te verbeteren

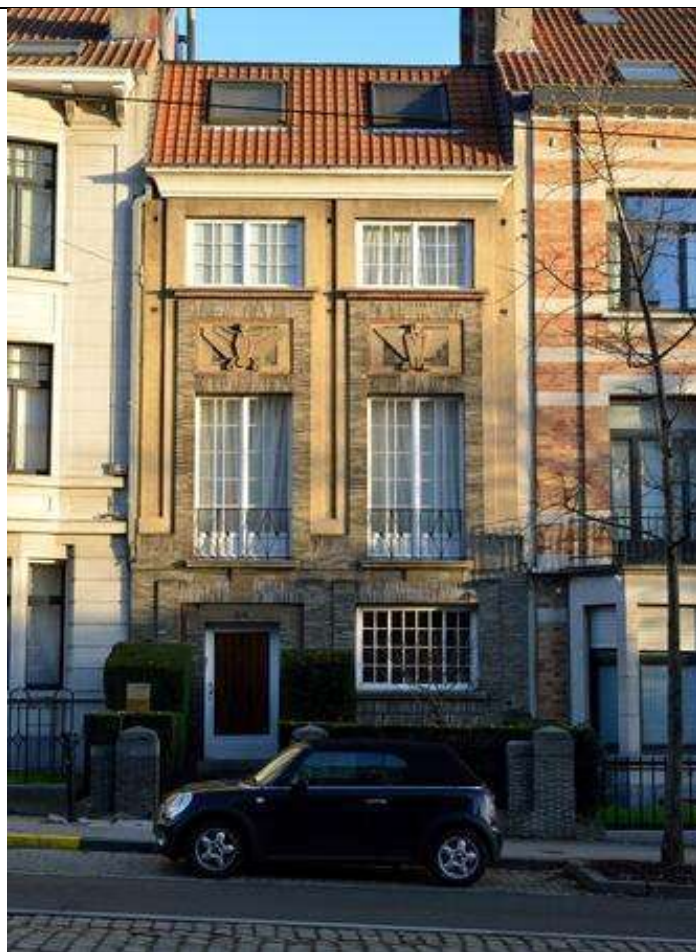
*Brugmannlaan 374*

Rijhuis in **art-decostijl**  
 Architect Jean Hendrickx  
 Jaar 1923

**Detailwaarde:** ruiten, gevelreliëf, bas-reliëf, oorspronkelijke ramen, muurtjes en hek van de achteruitbouwstrook

**Staat van bewaring:** goede staat van bewaring, achteruitbouwstrook beplant

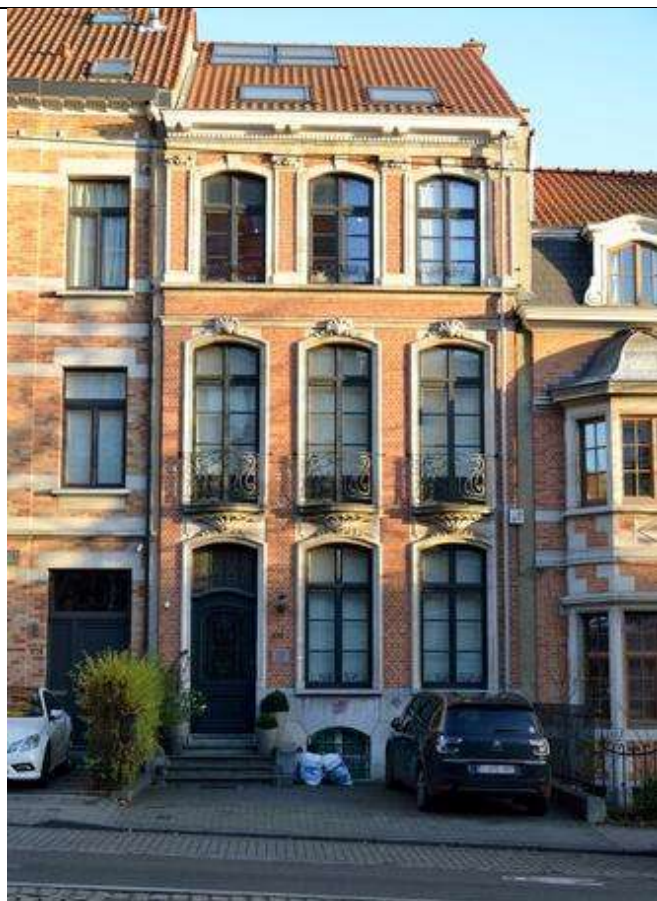
*Brugmannlaan 378*

**Detailwaarde:** houten kroonlijst, borstwering, siersmeedwerk, reliëf, hek

**Staat van bewaring:** parkeerzone te schrappen

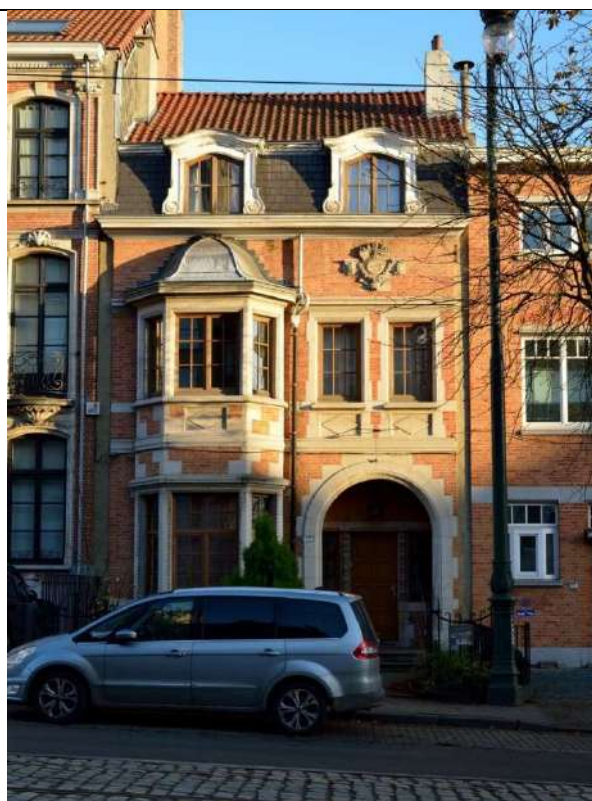
*Brugmannlaan 380*

**Detailwaarde:** dakkapel, erker op twee bouwlagen, bas-reliëf, spel van materialen, portaal, oorspronkelijke deur, hek van de achteruitbouwstrook

**Staat van bewaring:** goede staat van bewaring, achteruitbouwstrook beplant

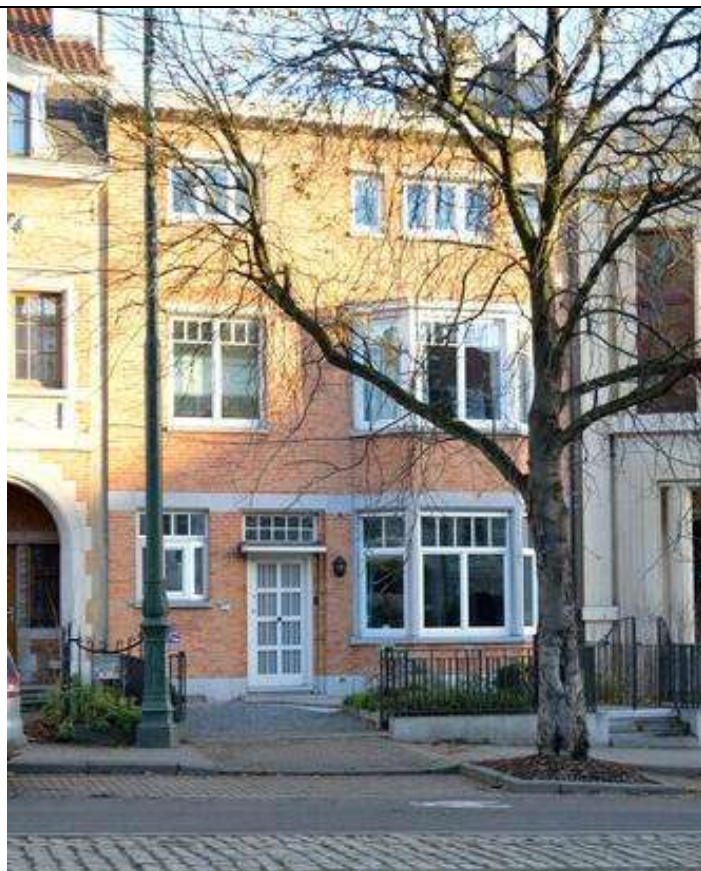
*Brugmannlaan 382*

**Detailwaarde:** houten kroonlijst, erker, spel van materialen, deur, luifel, hek van de achteruitbouwstrook

**Staat van bewaring:** goede staat van bewaring, parkeerzone

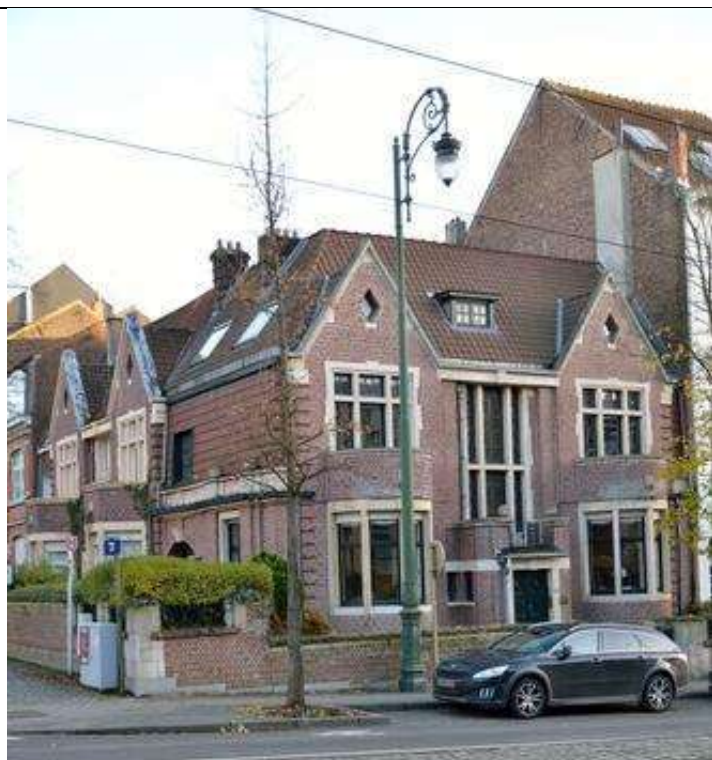
*Brugmannlaan 396*

Hoewel het huis een topgevel boven het minst hoge dak vrijmaakt, maakt het deel uit van een zeer samenhangend geheel met een grote bouwkundige waarde dat zich uitstrekt tot nummer 414.

**Detailwaarde:** topgevels, erkers en balkons in baksteen, zuil in witte steen, raamverdeling in witte steen, spel van materialen, ramen, muurtjes en beplanting in de achteruitbouwstrook

| Stedenbouwkundige vergunning 168 | <b>Staat van bewaring:</b> goede staat van bewaring en onderhoud, achteruitbouwstrook beplant |

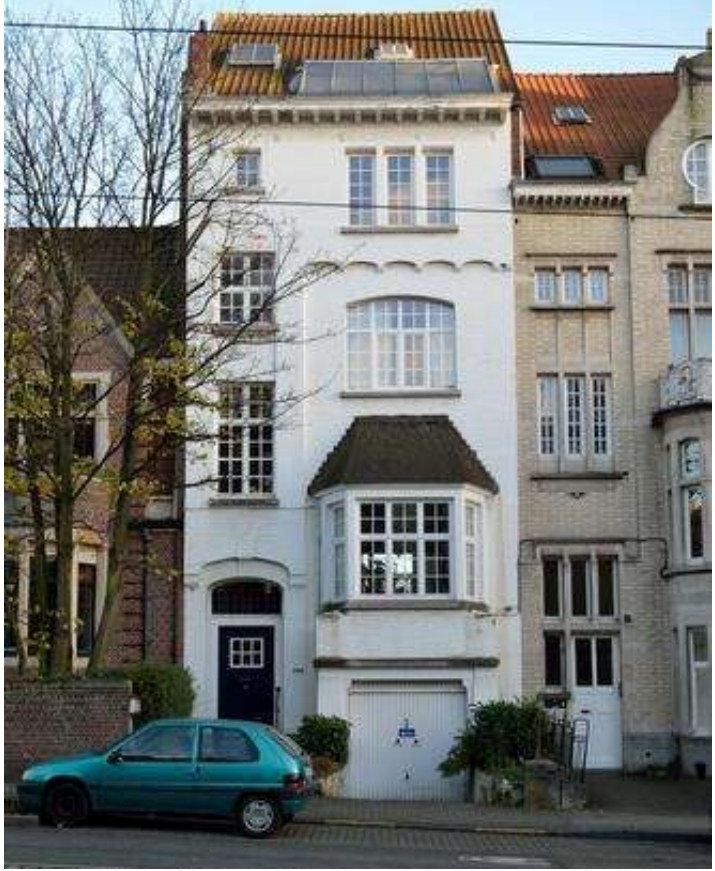
| | <p><i>Brugmannlaan 398</i></p> <p><b>Omschrijving</b><br/> Rijhuis in <b>eclectische stijl</b><br/> Aanzicht van 2 bouwlagen op bel-etage en garage deels ondergronds<br/> Asymmetrische structuur, gevel in witgeschilderde baksteen<br/> Gevelreliëf<br/> Houten erker, kruisramen en glasroedes<br/> Houten kroonlijst met houten kraagstenen<br/> Houten ramen<br/> Houten deur</p> <p><b>Globale waarde</b><br/> Het huis maakt deel uit van een zeer samenhangend geheel met een grote bouwkundige waarde dat zich uitstrekt van nummer 396 tot nummer 414.</p> <p><b>Detailwaarde:</b> spel van materialen, ramen, dak in samenhang met de Looflaan</p> <p><b>Staat van bewaring:</b> achteruitbouwstrook en garagepoort te verbeteren</p> |

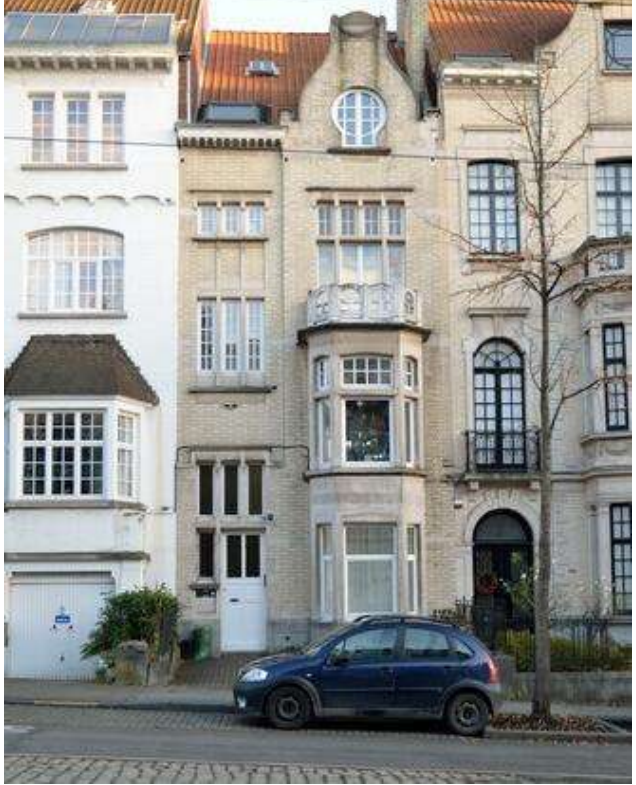
| | <p><i>Brugmannlaan 400</i></p> <p><b>Omschrijving</b><br/> Rijhuis in <b>art-nouveaustijl</b><br/> 1908<br/> Aanzicht van 3 bouwlagen en dakkapel onder topgevel<br/> Asymmetrische structuur, gevel in lichte baksteen en steen<br/> Kroonlijst en kraagstenen in hout<br/> Kruisvenster op de 2e verdieping<br/> Stenen erker op 2 bouwlagen, middenstijlen in steen<br/> Houten ramen, bovenlicht met glasroedes<br/> Houten deur</p> <p><b>Globale waarde</b><br/> Het huis maakt deel uit van een zeer samenhangend geheel met een grote bouwkundige waarde dat zich uitstrekt van nummer 396 tot nummer 414.</p> |

| | <p><b>Detailwaarde:</b> dakkapel onder topgevel, houten kroonlijst op kraagstenen, stenen vensterranden, stenen erker op 2 bouwlagen, ramen, spel van materialen, voordeur.</p> <p><b>Staat van bewaring:</b> goede staat van bewaring, achteruitbouwstrook te vergroenen, hek te herstellen</p> |

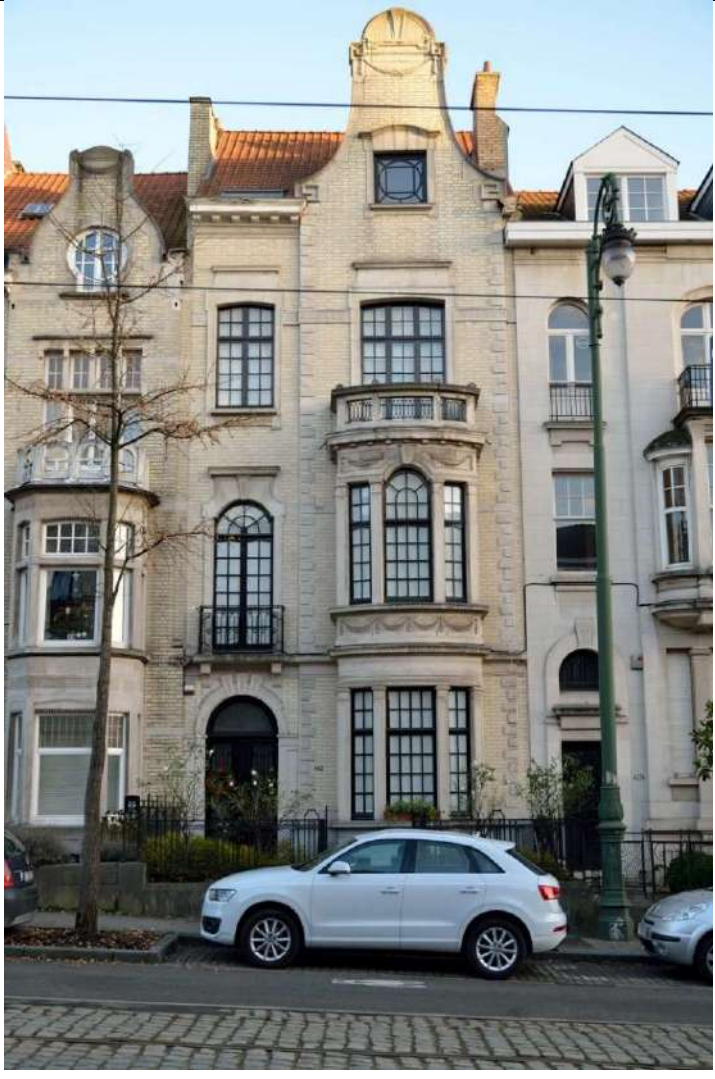
| | <p><i>Brugmannlaan 402</i></p> <p><b>Omschrijving</b><br/> Rijhuis in <b>beaux-artsstijl</b><br/> Aanzicht van 3 bouwlagen en dakkapel onder topgevel<br/> Asymmetrische structuur, gevel in lichte baksteen en steen<br/> Gevelreliëf<br/> Houten kroonlijst<br/> Stenen erker op 2 bouwlagen, muurdammen in steen<br/> Houten ramen met glasroedes<br/> Houten deur met hek</p> <p><b>Globale waarde</b><br/> Het huis maakt deel uit van een zeer samenhangend geheel met een grote bouwkundige waarde dat zich uitstrekt van nummer 396 tot nummer 414.</p> <p><b>Detailwaarde:</b> dakkapel onder topgevel, houten kroonlijst, stenen erker op 2 bouwlagen, bas-reliëf, oorspronkelijke ramen, stenen borstwering en hek, gevelreliëf, deur en hek, hek van de achteruitbouwstrook</p> <p><b>Staat van bewaring:</b> goede staat van bewaring, hek en achteruitbouwstrook beplant, kroonlijst te onderhouden</p> |

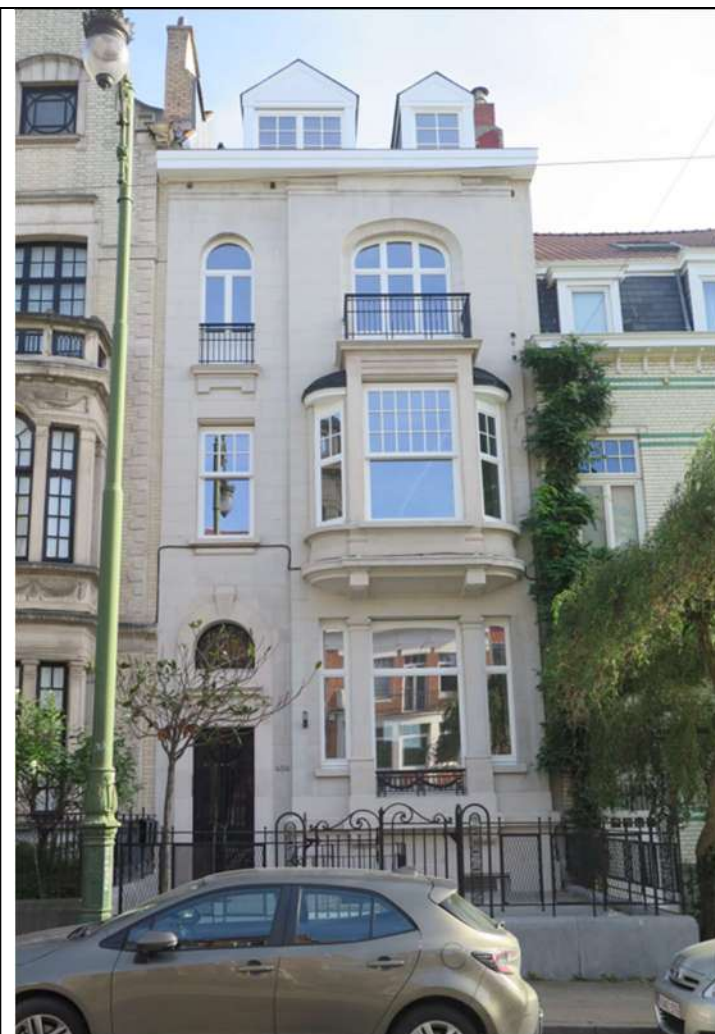
*Brugmannlaan 404*

**Detailwaarde:** erker in steen en hout, ramen, afgeronde ruiten, borstwering, gevelreliëf, hek van de achteruitbouwstrook

**Staat van bewaring:** goede staat van bewaring, hek en achteruitbouwstrook beplant, kroonlijst te herstellen, dakkapellen niet in harmonie met de gevel

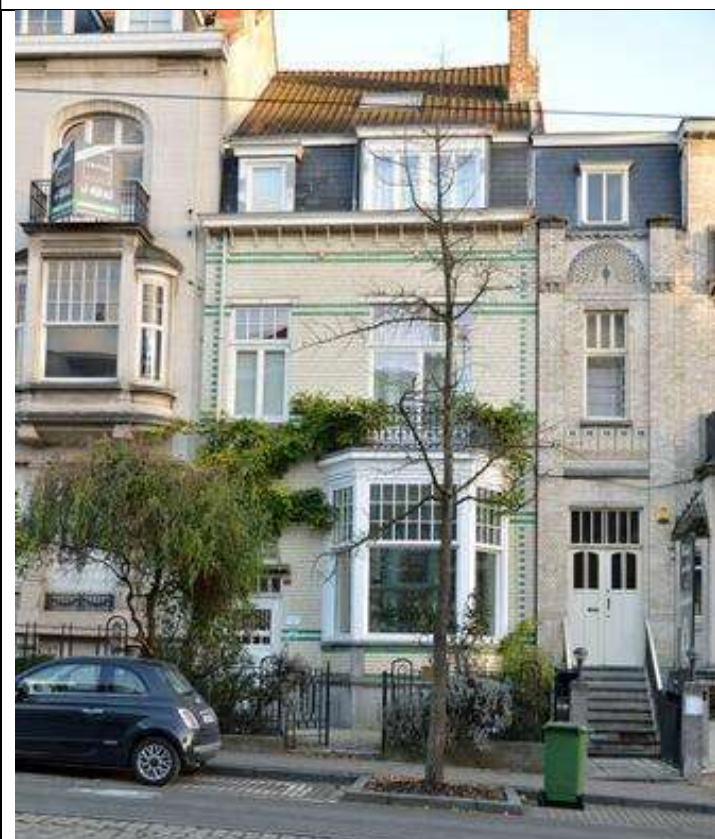
*Brugmannlaan 406*

**Detailwaarde:** houten kroonlijst op kraagstenen, houten erker, schuifraam, bovenlicht met glasroedes, gietijzeren borstwering, spel van

| | <p>geglazuurde bakstenen in polychromie, hek van de achteruitbouwstrook</p> <p><b>Staat van bewaring:</b> goede staat van bewaring, hek en achteruitbouwstrook beplant</p> |

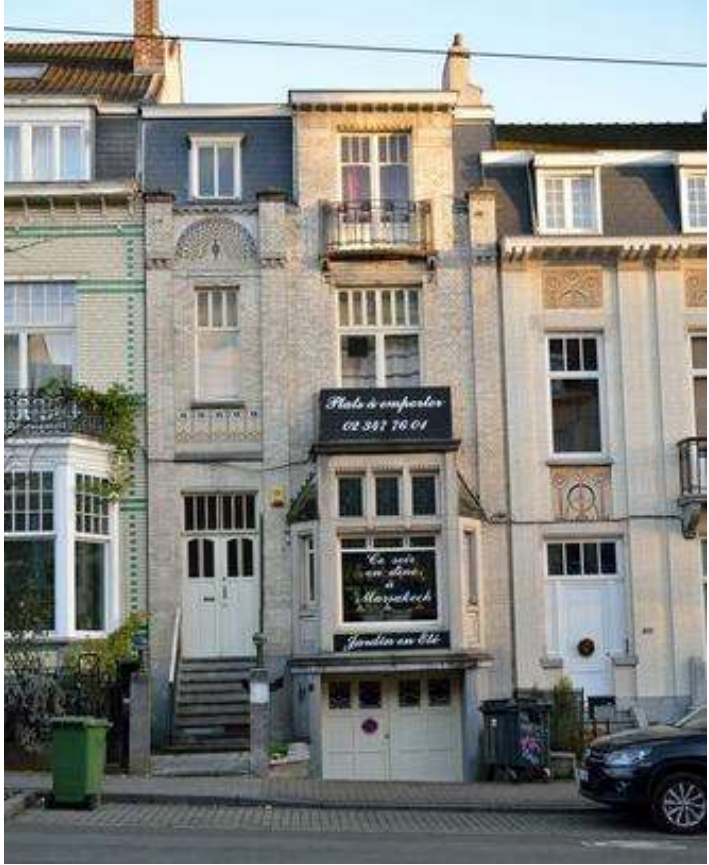
| | <p><i>Brugmannlaan 408</i></p> <p><b>Omschrijving</b><br/> Rijhuis in <b>art-nouveau-/Wiener Secessionstijl</b><br/> Architect Jean Baptiste Dewin<br/> Jaar 1906<br/> Aanzicht van 1 bouwlaag op bel-etage en 1 doorlopende dakkapel en een garage op de half ondergrondse verdieping<br/> Asymmetrische structuur, gevel in baksteen, mozaïeken met bloem- en dierenmotieven<br/> Gevelreliëf<br/> Houten kroonlijst<br/> Stenen erker, muurdammen in steen<br/> Houten ramen, bovenlicht met glasroedes<br/> Bordes en deur in hout</p> <p><b>Bouwkundige waarde</b><br/> Tijdens zijn art-nouveauperiode gebruikt Dewin witte geglaazuurde baksteen en steen.</p> <p><b>Globale waarde</b><br/> Het huis maakt deel uit van een zeer samenhangend geheel met een grote bouwkundige waarde dat zich uitstrekt van nummer 396 tot nummer 414.</p> <p><b>Detailwaarde:</b> doorlopende dakkapel, houten kroonlijst, gevel in witte baksteen, stenen erker, ramen, glas-in-loodramen, mozaïek met motieven uit de bloemen- en dierenwereld, borstwering, oorspronkelijke deur, hek van de achteruitbouwstrook</p> <p><b>Staat van bewaring:</b> goede staat van bewaring, uithangbord op balkon te verplaatsen, hek van de achteruitbouwstrook te herstellen</p> |

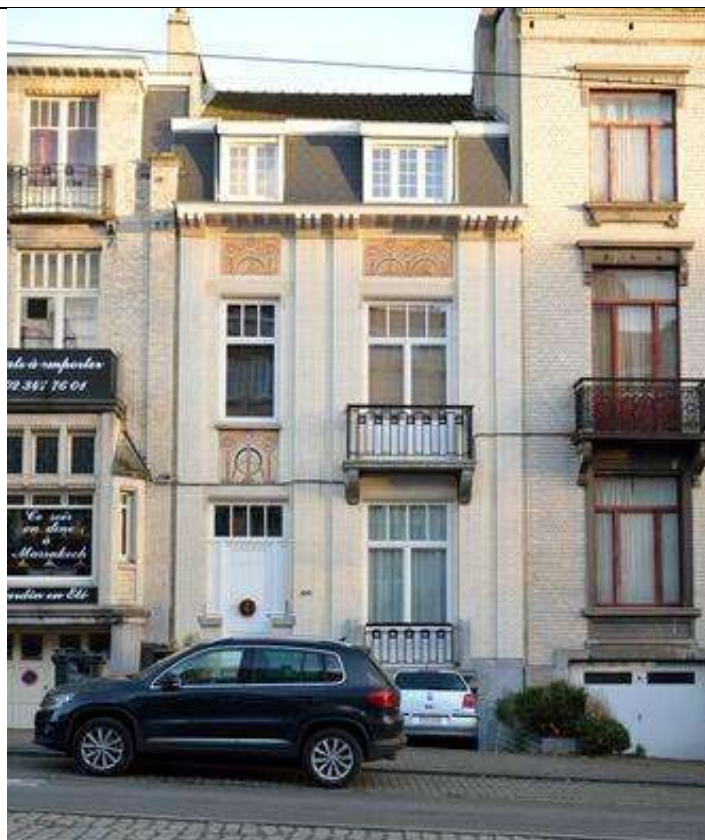
*Brugmannlaan 410*

Rijhuis in **art-nouveau-/Wiener Secessionstijl**

**Detailwaarde:** houten kroonlijst op geometrische kraagstenen, gevel in witte baksteen, stenen erker, ramen met dubbele omlijsting, glas-in-loodramen, mozaïek met motieven uit de bloemenwereld, borstwering, oorspronkelijke deur

**Staat van bewaring:** hek van de achteruitbouwstrook te herstellen, garagepoort te vervangen

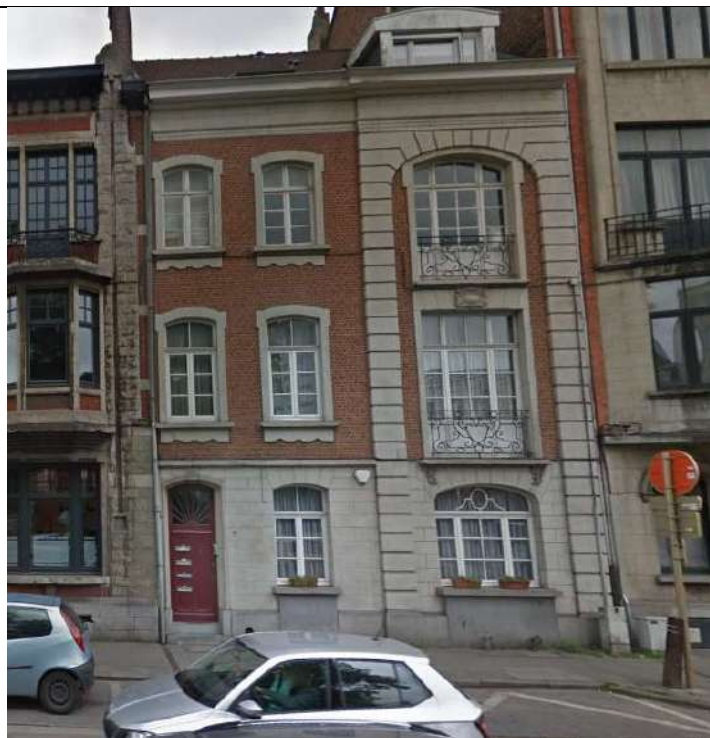
*De Frélaan 7***Omschrijving**

**Detailwaarde:** gevel in baksteen en steen, ramen, kroonlijst, borstwering, oorspronkelijke deur, sokkel in steen

**Staat van bewaring:** goede staat van bewaring

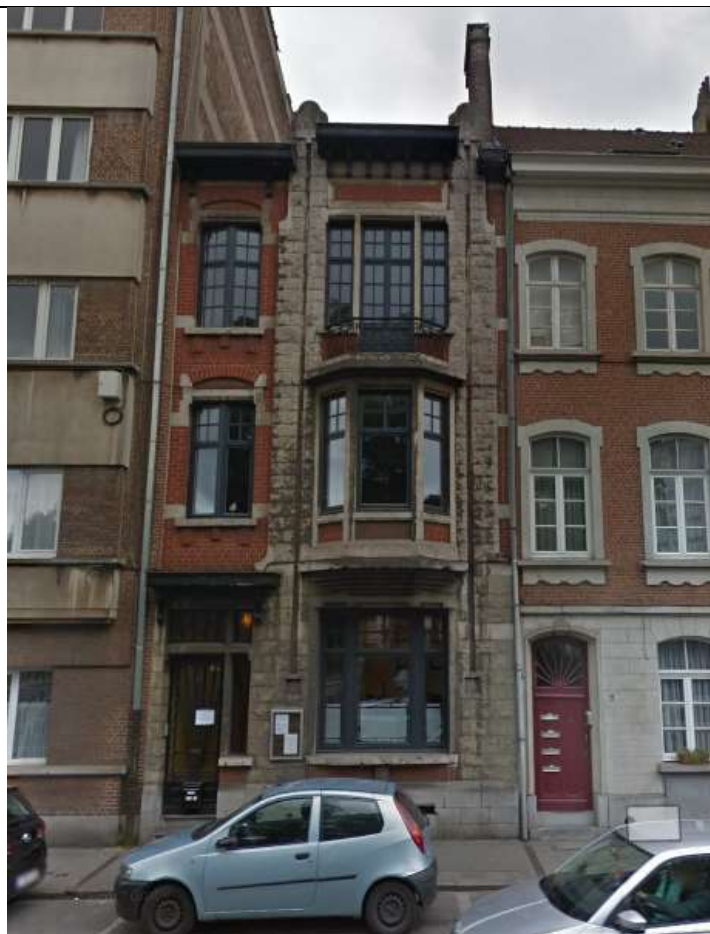
*De Frélaan 9***Omschrijving**Rijhuis in **eclectische stijl**

**Detailwaarde:** houten kroonlijst op kraagstenen, gevel en erker in steen en baksteen, ramen met dubbele omlijsting, borstwering, metalen deur, siersmeedwerk

**Staat van bewaring:** goede staat van bewaring, reiniging van de gevel

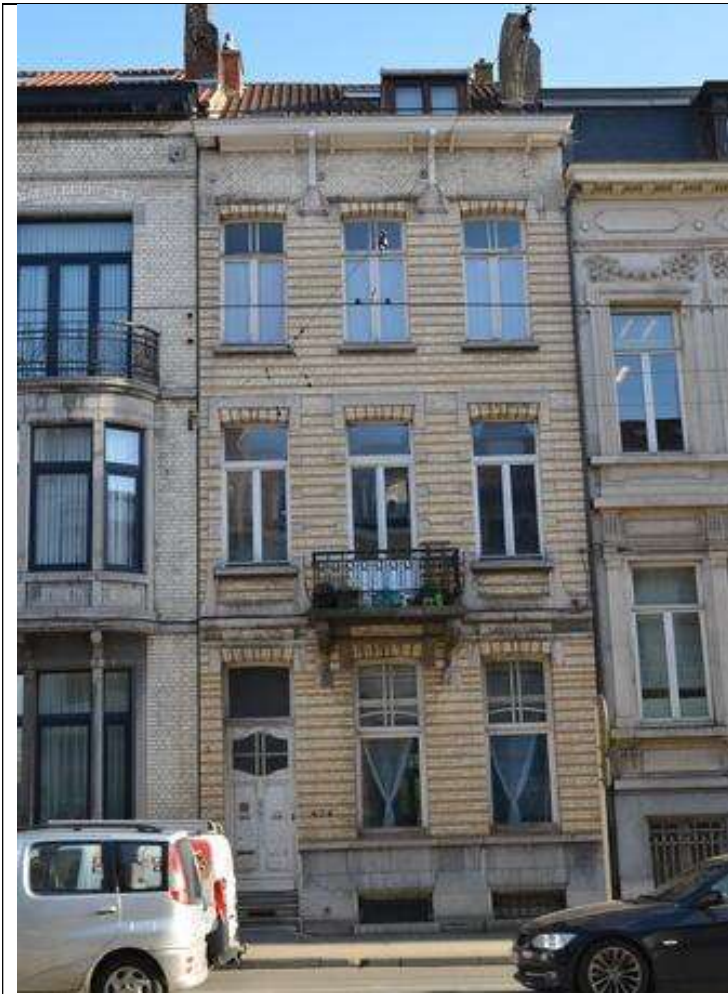
*Brugmannlaan 478*

**Detailwaarde:** houten kroonlijst op twee grote kraagstenen, bakstenen in polychromie, reliëf, borstwering, ramen, bovenlicht, oorspronkelijke deur

**Staat van bewaring:** goede staat van bewaring, de ramen op de 1e verdieping werden vervangen door de profielen te veranderen en het hout in de onderbouw te verwijderen

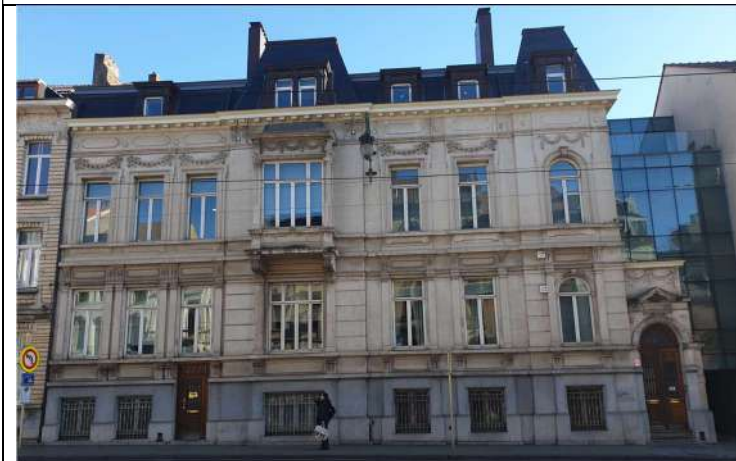
*Brugmannlaan 480-482-484*

**Detailwaarde:** onderschild in leien en dakkapellen in steen, houten kroonlijst, bas-reliëf, stenen erker, gevelreliëf, siersmeedwerk, ramen met dubbele omlijsting, houten deuren

**Staat van bewaring:** goede staat van bewaring

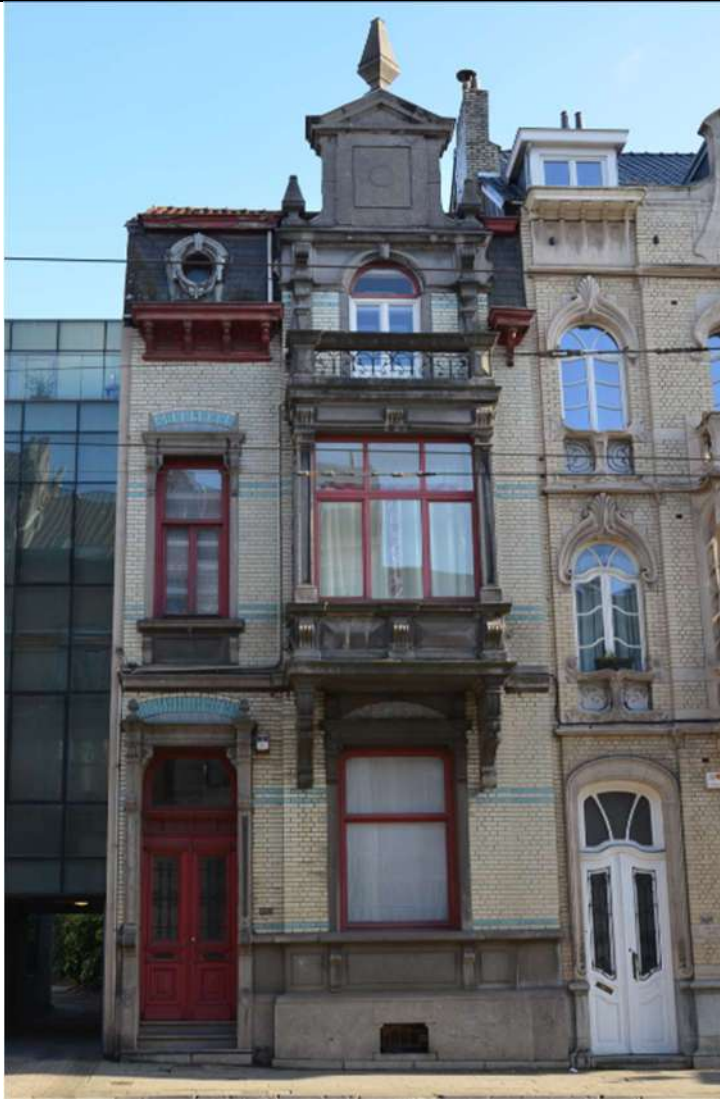
*Brugmannlaan 488*

Dit huis was misschien het persoonlijke huis van Léon David. De stijl scheurt zich af van de klassieke art nouveau en biedt, op de wijze van Gaudi, een weelderige decoratie waarin het werk van de alomtegenwoordige en gebeeldhouwde steen in contrast staat met de luchtige krullen van het siersmeedwerk van de balkons en de borstwering.

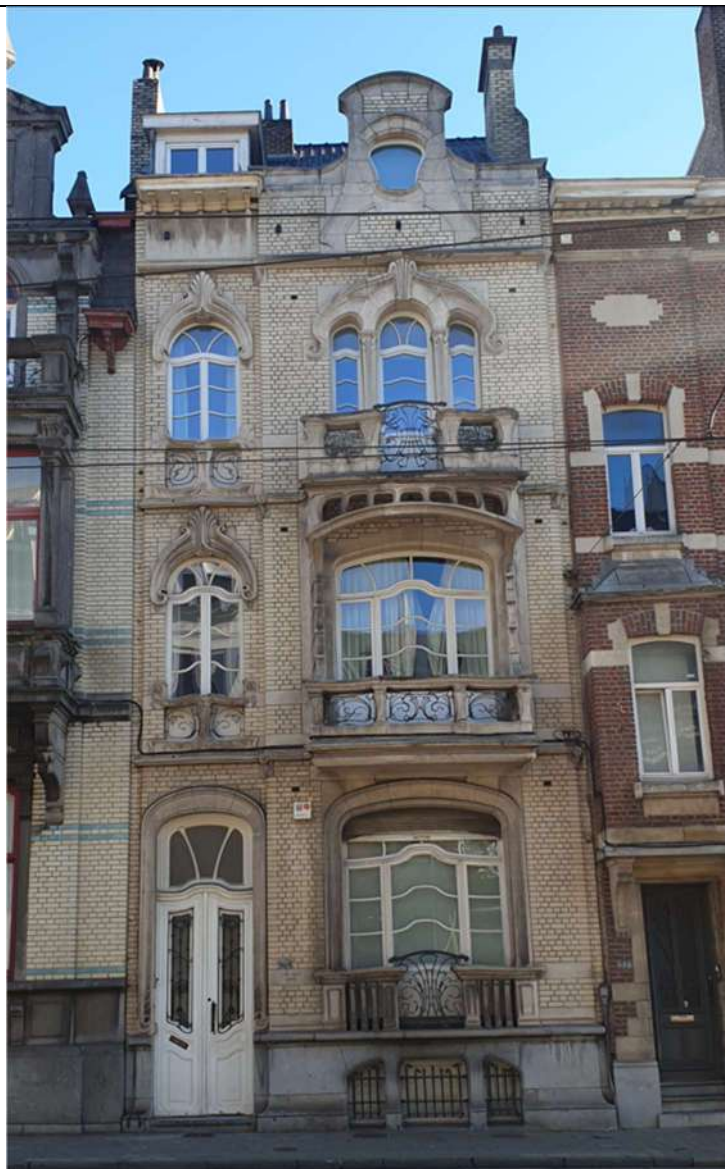
#### *Brugmannlaan 490*

**Staat van bewaring:** zeer goede staat van bewaring

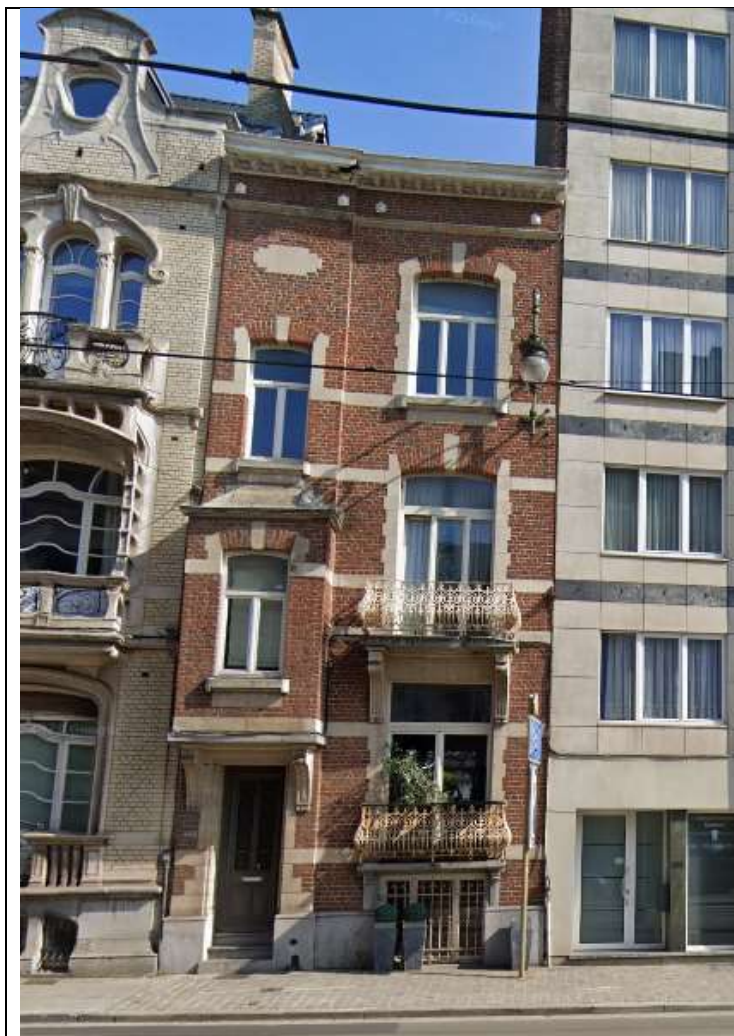
*Brugmannlaan 492*

Rijhuis in **eclectische stijl met polychroom parement**

Aanzicht van 2 bouwlagen op bel-etage

Asymmetrische structuur, gevel in baksteen en vensterlijsten in steen

Stenen erker, gewelfde gietijzeren balkons

Houten kroonlijst

Ramen met dubbele omlijsting met bovenlicht en houten deur

**Staat van bewaring:** goede staat van bewaring, raamverdeling op de bel-etage gewijzigd

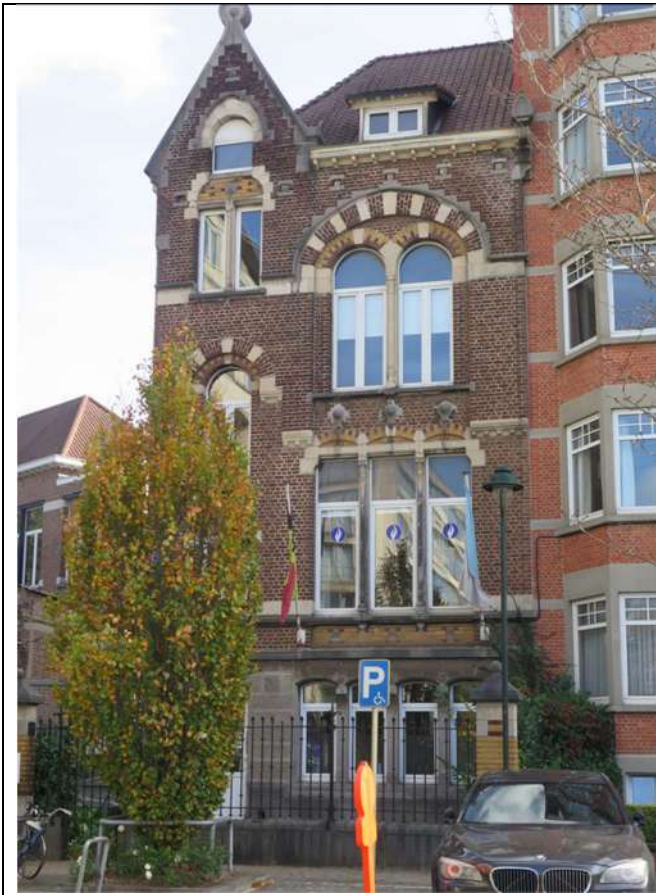
*Georges Marlowsquare 3*

Huis met 3 gevels in **traditionalistische/ eclectische stijl**

Aanzicht van 3 bouwlagen met dakkapel en topgevel die de hoek kenmerkt

Asymmetrische structuur, gevel in baksteen

**Detailwaarde:** dakkapel, topgevel, ramen, hek van de achteruitbouwstrook

**Staat van bewaring:** goede staat van bewaring, pvc-ramen

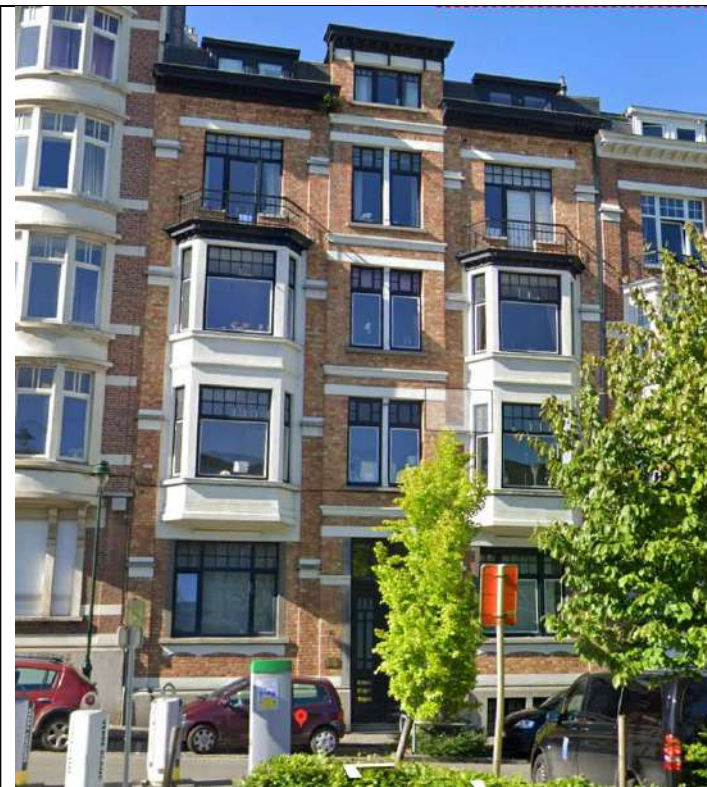
*Georges Marlow Square 22*

Mandelig gebouw in **art-decostijl**

Aanzicht van 4 bouwlagen in drie traveeën, doorlopende dakkapel van de centrale travee, dakkapellen in onderschild

Symmetrische structuur, gevel in baksteen en lichte vensterlijsten

Stenen erkers op twee bouwlagen voor de twee zijdelingse traveeën

**Staat van bewaring:** kroonlijst en balkon te herstellen in het wit

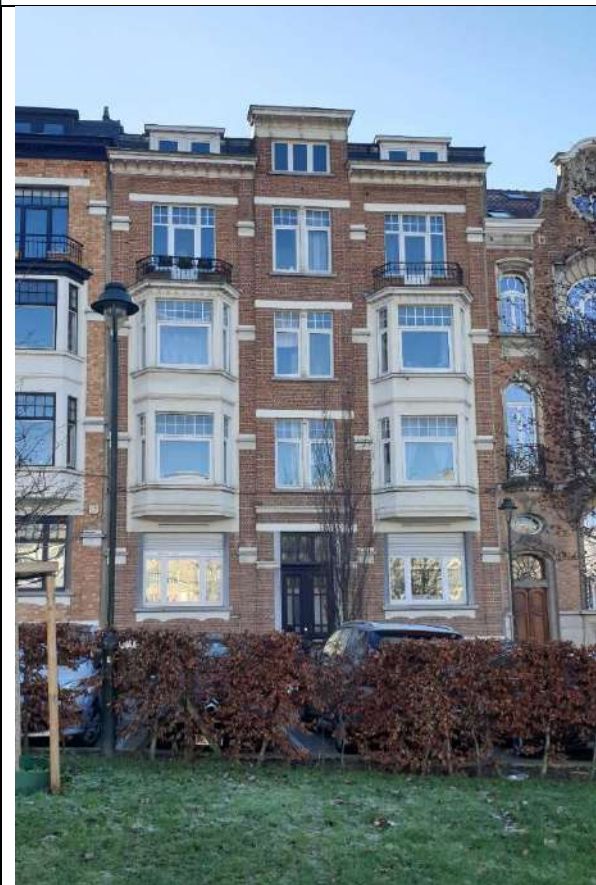
*Georges Marlow Square 23*

Mandelig gebouw in **art-decostijl**

Aanzicht van 4 bouwlagen in drie traveeën, doorlopende dakkapel van de centrale travee, dakkapellen in onderschild

Symmetrische structuur, gevel in baksteen en lichte vensterlijsten

**Staat van bewaring:** goede staat van bewaring  
De ramen werden vervangen door pvc-ramen

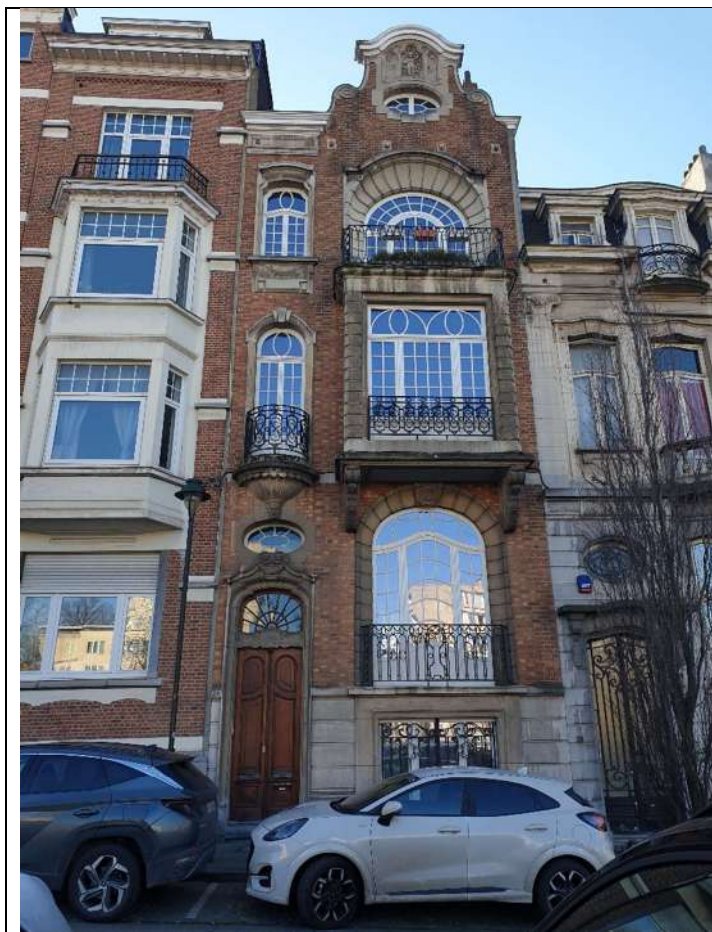
*Georges Marlowsquare 24*

Mandelig herenhuis in **beaux-artsstijl**

Asymmetrisch aanzicht van 2 bouwlagen op bel-étage plus oculus

De hoofdtravee vertoont een trapgevel met rond raam, een stenen erker, twee balkons, lateien in schelpvorm, spel van materialen in witte steen en baksteen

**Detailwaarde:** oorspronkelijke ramen, gietijzeren borstwering, oorspronkelijke voordeur

**Staat van bewaring:** goede staat van bewaring

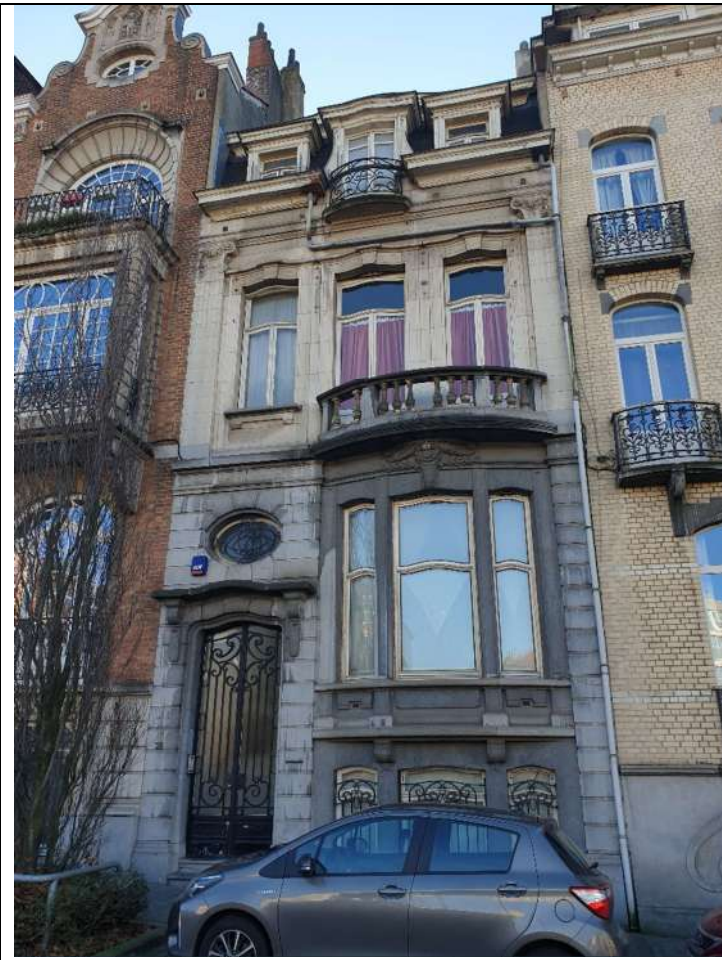
*Georges Marlowsquare 25*

Rijhuis in **eclectische stijl**

Asymmetrisch aanzicht van 1 bouwlaag op bel-etage en onderschild.

Gevel in witte steen, zuil, stenen balkon, gehouwen kraagsteen, gebogen balkon

**Detailwaarde:** onderschild, dakkapellen, houten kroonlijst, borstwering, stenen balkon, oorspronkelijke ramen, metalen glazen deur en hek

**Staat van bewaring:** kroonlijst te onderhouden, regenpijp te verbeteren

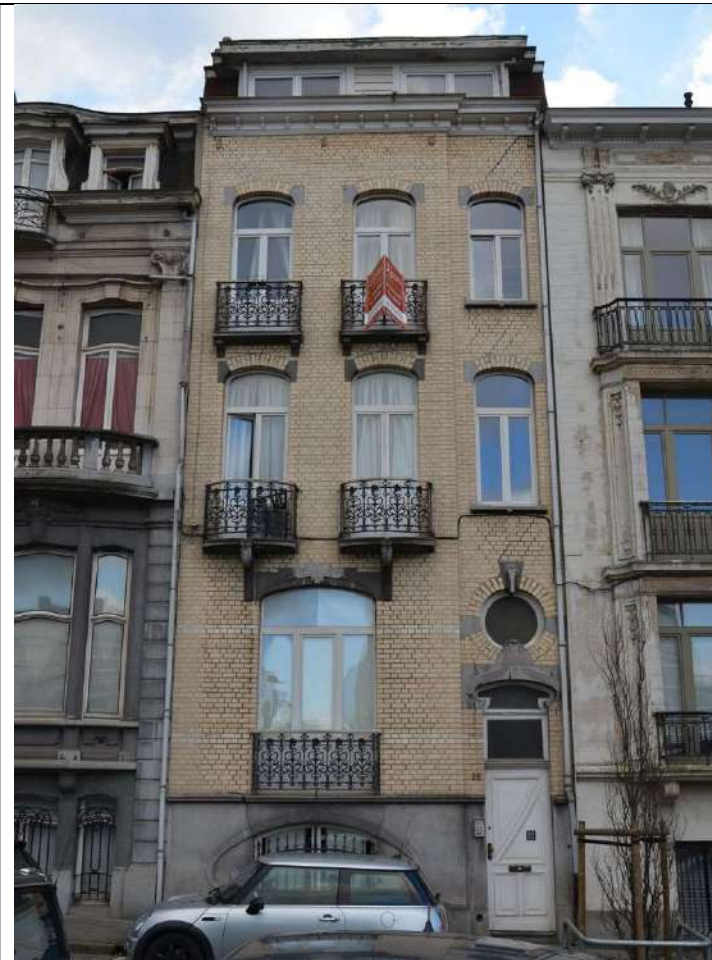
*Georges Marlow Square 26*

Rijhuis in **art-nouveaustijl**

Asymmetrisch aanzicht van 2 bouwlagen op bel-etage en onderschild.

Gevel in lichte baksteen, stenen balkon, gebeeldhouwde kraagsteen, gietijzeren borstwering

**Detailwaarde:** houten kroonlijst, klein balkon in blauwe steen, gietijzeren borstwering, ramen met dubbele omlijsting, oorspronkelijke voordeur, bovenlicht, sokkel in blauwe steen met bloemmotief, hekken

**Staat van bewaring:** dakkapel niet in harmonie met de gevel, raam van de bel-etage vervangen, de dubbele omlijsting ontbreekt

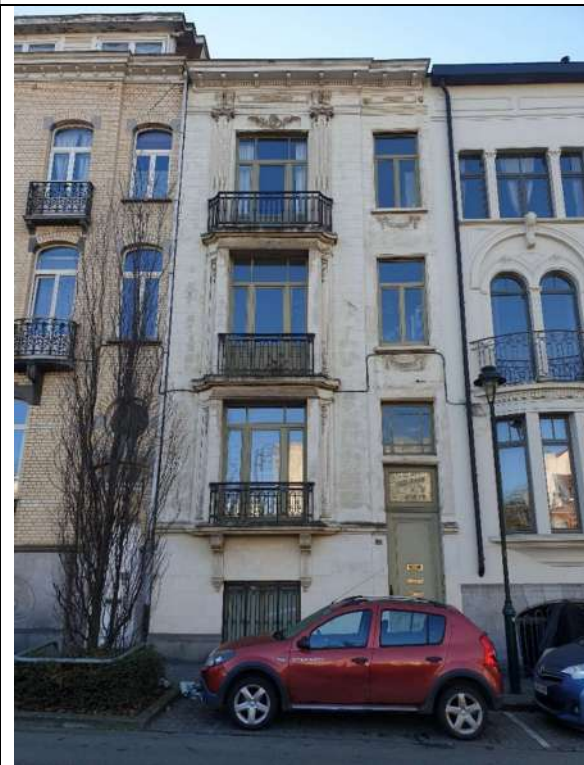
*Georges Marlow Square 27*

Rijhuis in **neoklassieke empire stijl**

Asymmetrisch aanzicht van 2 bouwlagen op bel-etage

Gevel in bepleisterde steen, gevelreliëf aan weerszijden van de balkons

**Detailwaarde:** houten kroonlijst, zuilen, fries en bloemversieringen, borstwering, ramen met dubbele omlijsting, deur, hek

**Staat van bewaring:** onderhoud van de gevelbepleistering, ramen vervangen

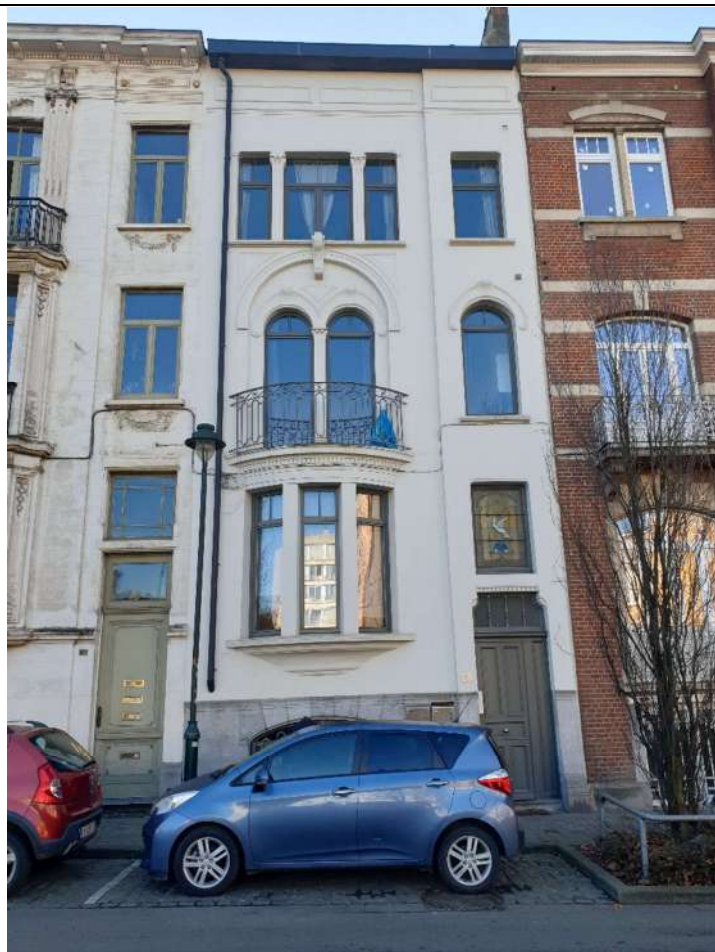
*Georges Marlowsquare 28*

Rijhuis in **art-nouveau stijl**

Asymmetrisch aanzicht van 2 bouwlagen op bel-etage

Asymmetrische structuur, de hoofdtravee wordt gekenmerkt door een erker op de bel-etage

**Detailwaarde:** erker en gebogen balkon, gietijzeren borstwering, oorspronkelijke ramen, glas-in-loodraam, oorspronkelijke deur, gevelreliëf, kroonlijst, hek

**Staat van bewaring:** onderhoud van de ramen

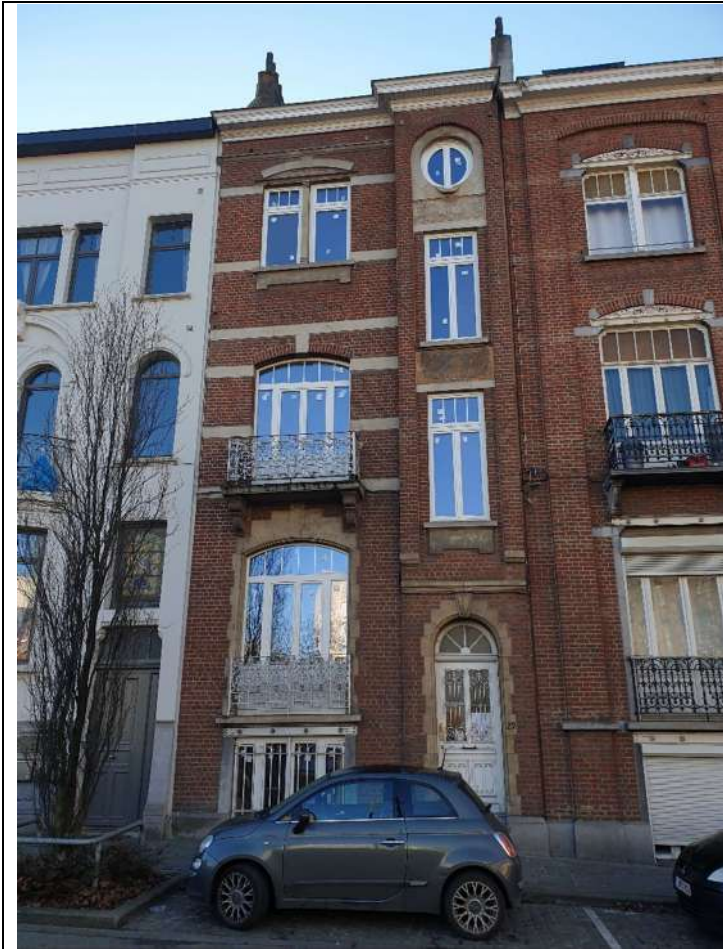
*Georges Marlowsquare 29*

Rijhuis in **eclectische / art-nouveaustijl**

Aanzicht van 2 bouwlagen op bel-etage

Asymmetrische structuur, de hoofdtravee wordt gekenmerkt door gietijzeren borstweringen

**Detailwaarde:** houten kroonlijst, sgraffito, vensterlijsten, gietijzeren borstwering, ramen met gekleurd bovenlicht en oorspronkelijke deur, hek

**Staat van bewaring:** goede staat van bewaring, sgraffito te restaureren
