# GEMEENTELIJKE STEDENBOUWKUNDIGE ZONEVERORDENING

## De grote lanen

## Winston Churchillaan en Brugmannlaan

VERSIE VI – 01/03/2023

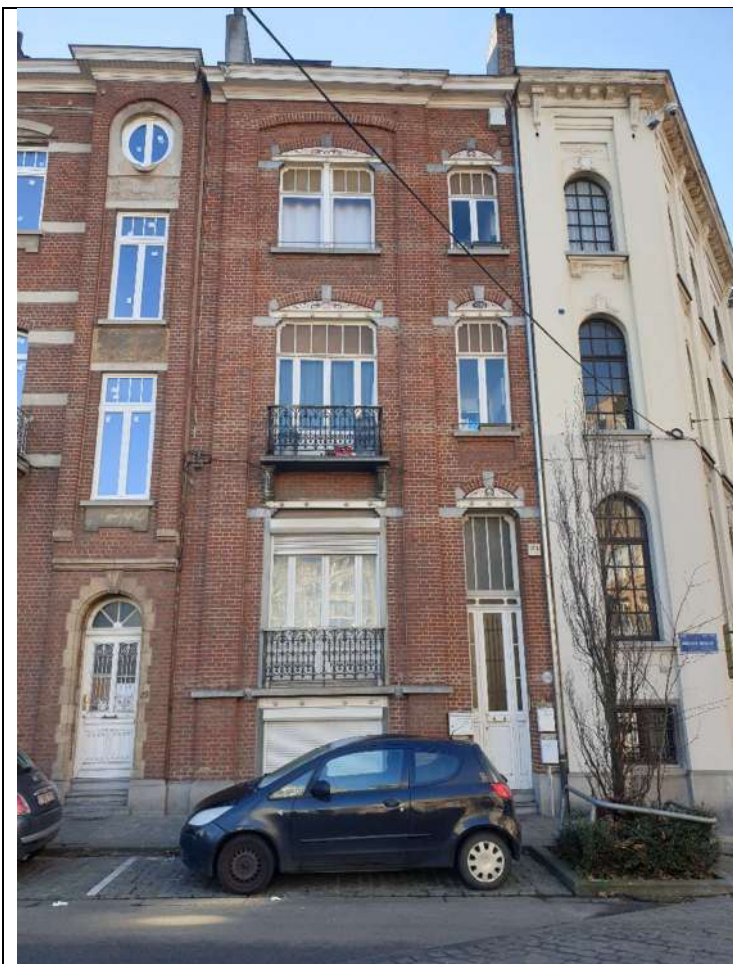
### *Georges Marlow Square 30*

Rijhuis in **eclectische / art-nouveau stijl**

Asymmetrisch aanzicht van 2 bouwlagen op bel-etage

Asymmetrische structuur, de hoofdtravee wordt gekenmerkt door de balkons en een gietijzeren borstwering

**Detailwaarde:** houten kroonlijst, sgraffito, vensterlijsten, gietijzeren borstwering, ramen met gekleurd bovenlicht en oorspronkelijke deur, hek

**Staat van bewaring:** goede staat van bewaring

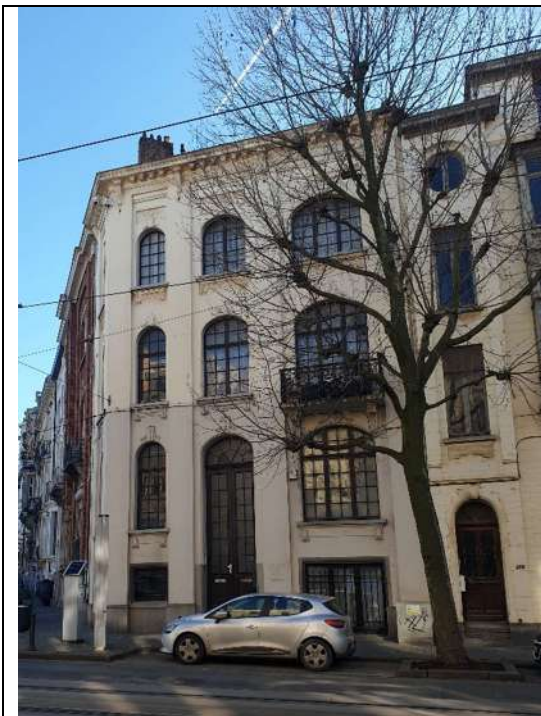
#### *Brugmannlaan 496*

Hoekgebouw in **eclectische / art-nouveau stijl**  
 Aanzicht van 2 bouwlagen op bel-etage  
 Asymmetrische structuur, de hoofdtravee wordt  
 gekenmerkt door een balkon op de bel-etage  
 Bepleisterde gevel met bloemreliëfs  
 Houten ramen en deur

**Detailwaarde:** houten kroonlijst op kraagstenen,  
 gevelreliëf met bloemmotieven, borstwering,  
 ramen met glasroedes en oorspronkelijke deur,  
 hek

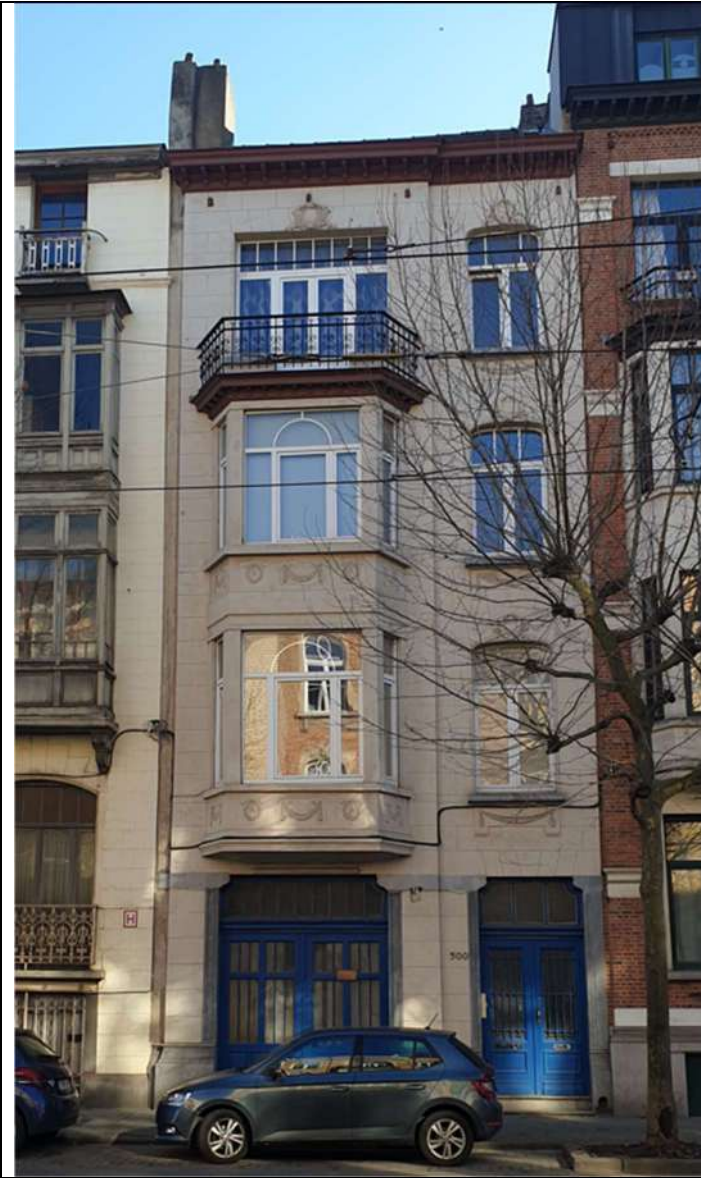
### *Brugmannlaan 500*

Rijhuis in **eclectische stijl**

Aanzicht van 4 bouwlagen

Asymmetrische structuur, de hoofdtravee wordt gekenmerkt door een erker op 2 bouwlagen

Gevel in bepleisterde steen, bloemreliëfs

**Staat van bewaring:** goede staat van bewaring, ramen vervangen met schrapping van de dubbele omlijsting

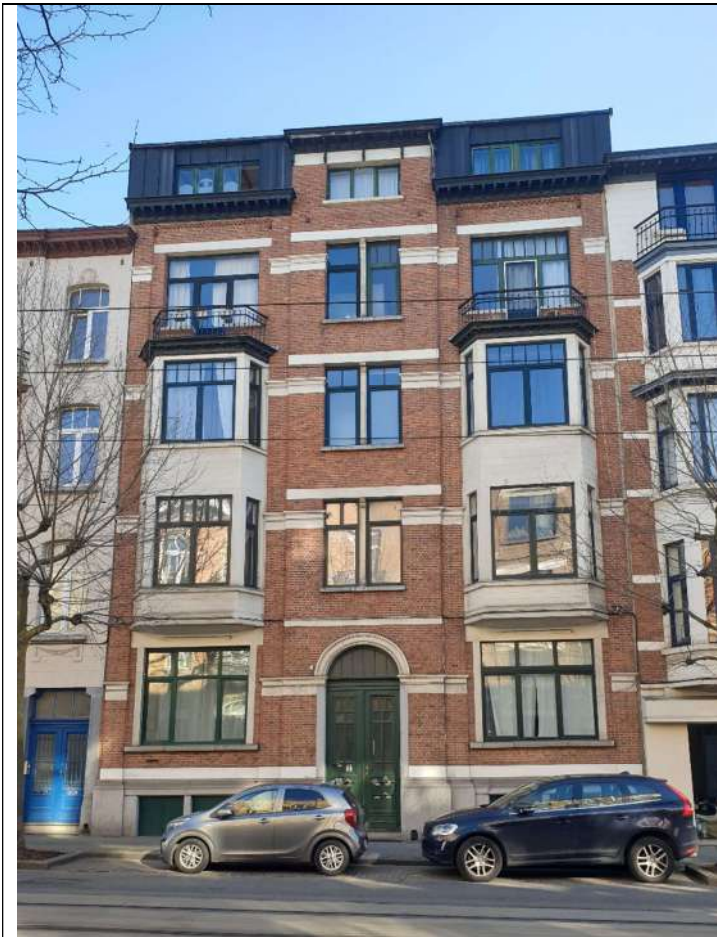
*Brugmannlaan 502*

Mandelig appartementsgebouw in **art-decostijl**  
 Gelijkaardig met nummer 504 en 506  
 Aanzicht van 4 bouwlagen en onderschild  
 Centrale symmetrische structuur, de 2 zijdelingse  
 traveeën worden gekenmerkt door een erker op  
 2 bouwlagen  
 Gevel in baksteen en vensterlijsten  
 Houten ramen en deur

**Detailwaarde:** onderschild, houten kroonlijst,  
 erker op 2 bouwlagen, borstwering, ramen met  
 dubbele omlijsting, oorspronkelijke deur, hek

**Staat van bewaring:** raam gewijzigd op de 1e en  
 gelijkvloerse verdieping, verdeling gewijzigd

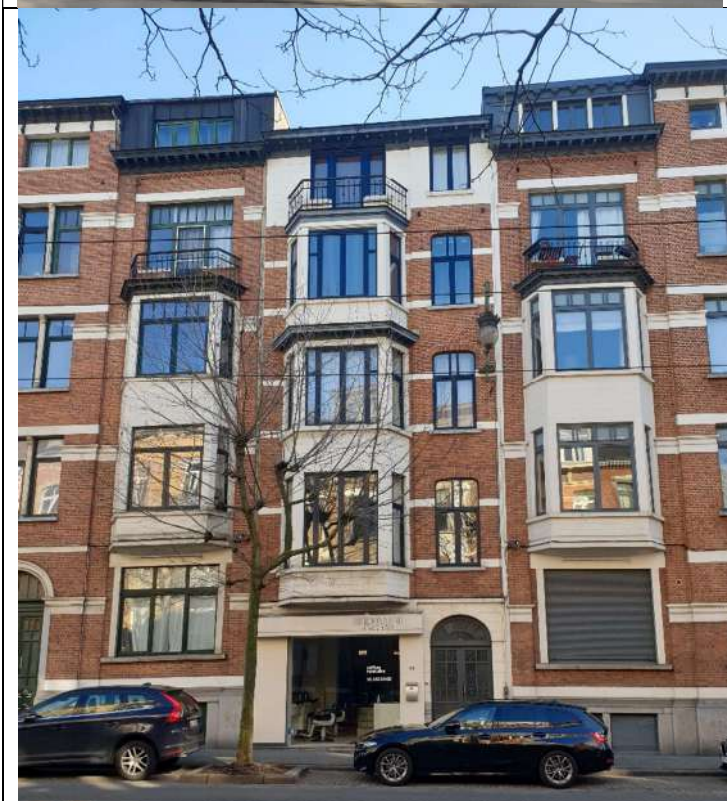
*Brugmannlaan 504*

Mandelig appartementsgebouw in **art-decostijl**  
 Gelijkaardig met nummer 502 en 506  
 Aanzicht van 5 bouwlagen  
 Asymmetrische structuur, de hoofdtravee wordt  
 gekenmerkt door een erker op 3 bouwlagen  
 Gevel in baksteen en vensterlijsten  
 Houten ramen en deur

**Detailwaarde:** houten kroonlijst, erker op  
 3 bouwlagen, borstwering, ramen met dubbele  
 omlijsting, oorspronkelijke houten deur met hek,  
 kroonlijst, hek, erker

**Staat van bewaring:** de winkelpui wijzigt de  
 gevelbekleding, ramen vervangen met nieuwe  
 verdeling

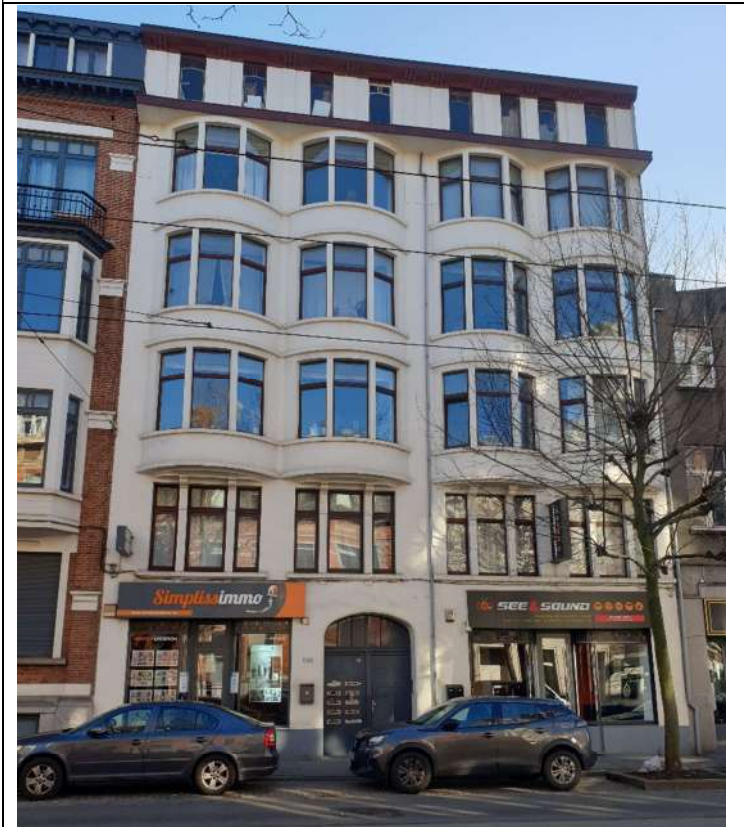
| | <p><i>Brugmannlaan 508 - 512</i></p> <p><b>Omschrijving</b><br/> Mandelig appartementsgebouw in <b>art-decostijl</b><br/> Aanzicht van 5 bouwlagen en onderschild<br/> Symmetrische structuur, de traveeën worden gekenmerkt door een erker op 3 bouwlagen<br/> Gevel in bepleistering<br/> Houten ramen en deur</p> <p><b>Globale waarde:</b> geheel dat appartementsgebouwen bevat, de bouwlijn is onderbroken en moet vervolledigd worden in hetzelfde bouwprofiel</p> <p><b>Staat van bewaring:</b> goede staat van bewaring<br/> Uithangborden te verbeteren<br/> Ramen en gebogen ruiten te bewaren</p> |

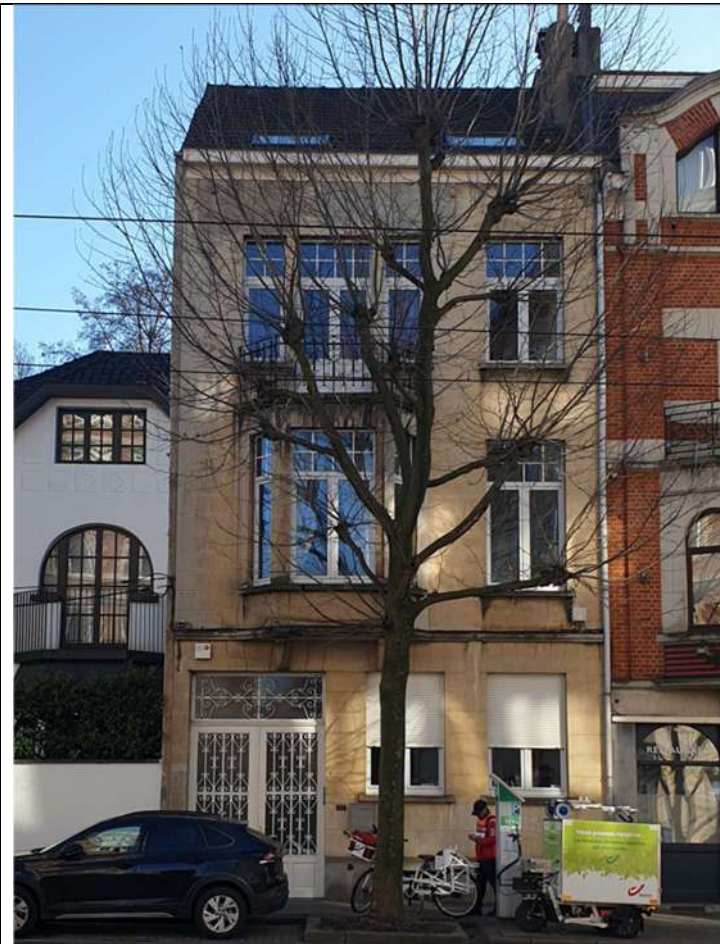
*Brugmannlaan 520*

Rijhuis in **eclectische / art-decostijl**

Aanzicht van 3 bouwlagen

Asymmetrische structuur, de hoofdtravee wordt gekenmerkt door een erker op 1 bouwlaag

**Staat van bewaring:** goede staat van bewaring

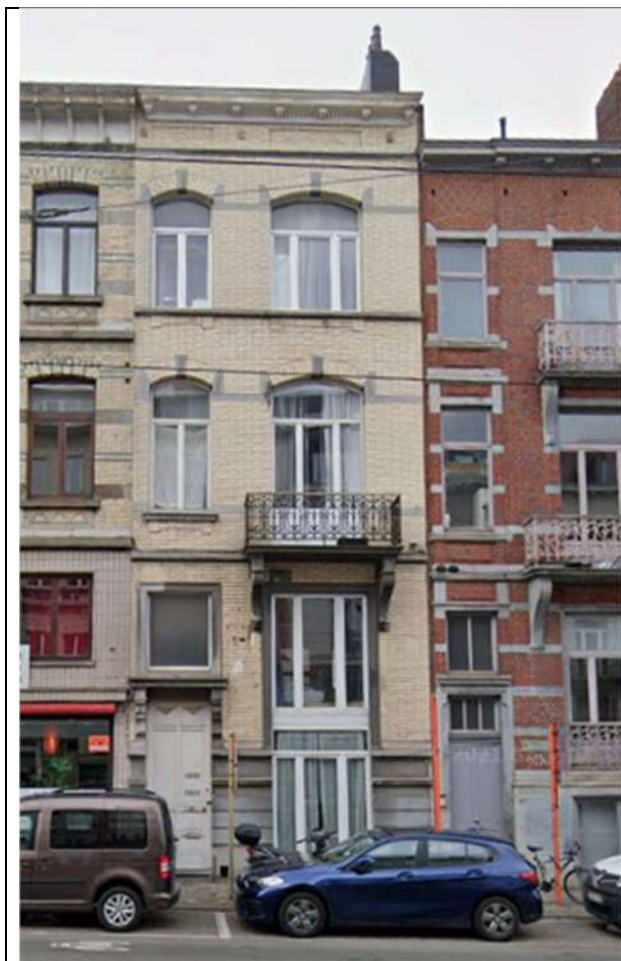
#### *Brugmannlaan 239*

Structurele ingreep tussen de bel-etage en de half ondergrondse verdieping, raamverdelingen op de bel-etage en half ondergrondse verdieping, blauwe steen tussen verdieping geschrapt, hek ontbreekt

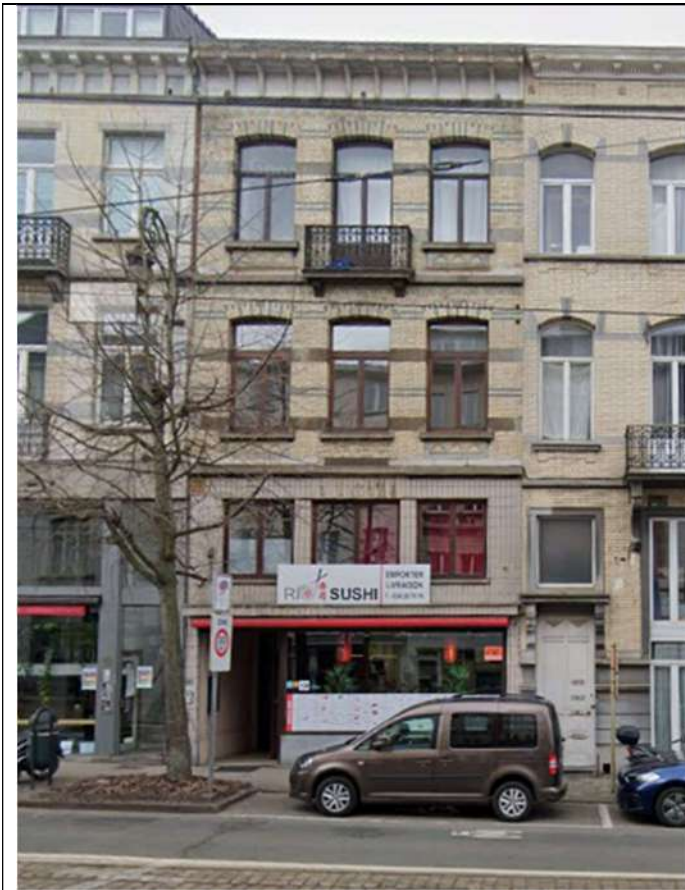
### *Brugmannlaan 241*

Kroonlijst te renoveren, winkelpui te verbeteren

Verbouwing van de gelijkvloerse handelsverdieping in 1955  
Stedenbouwkundige vergunning 18052

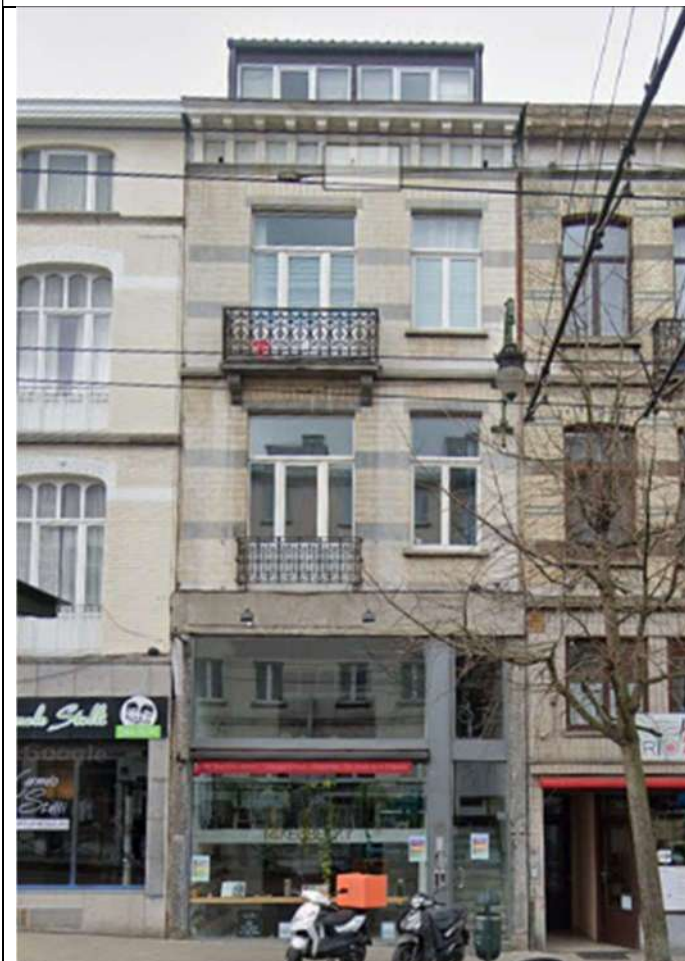
### *Brugmannlaan 243*

Winkelpui te verbeteren

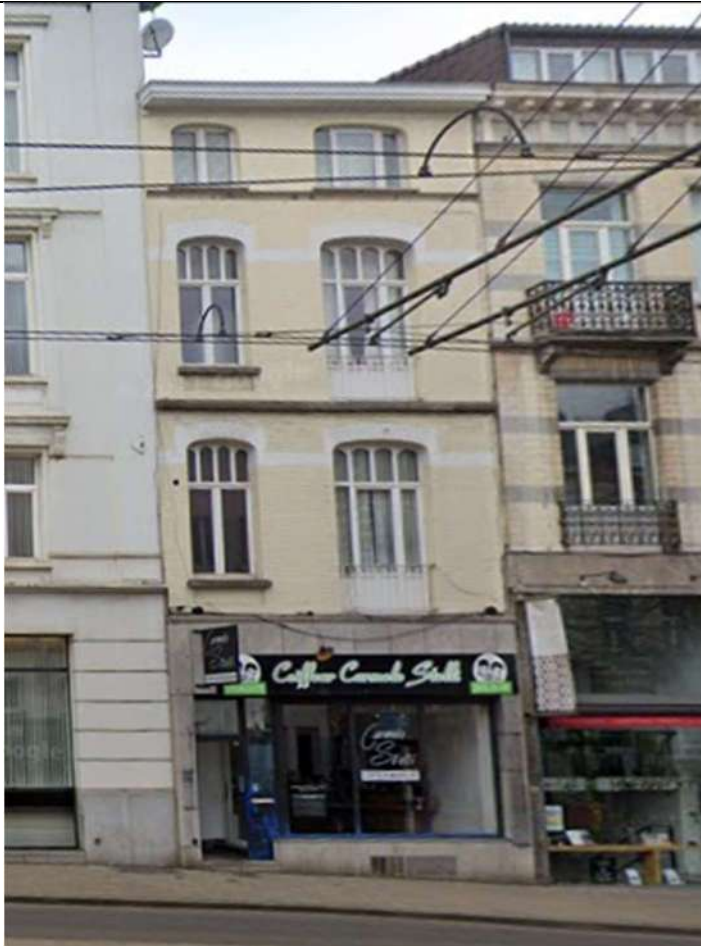
#### *Brugmannlaan 245*

Uithangbord in overeenstemming te brengen

Winkelpui te verbeteren

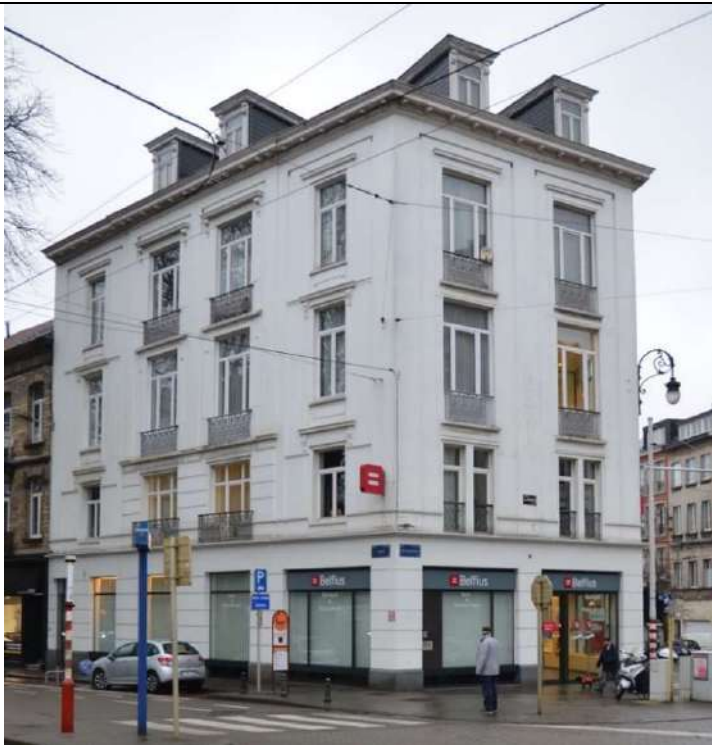
#### *Brugmannlaan 247*

De ramen van de gelijkvloerse handelsverdieping te herstellen in hout

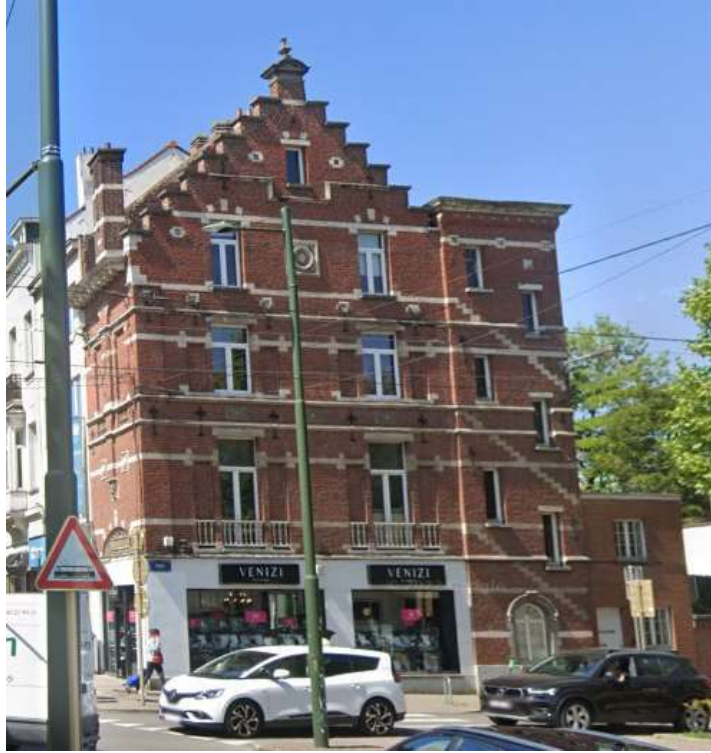
*Albertlaan 293***Omschrijving**

Hoekhuis in **neo-Vlaamse renaissancestijl**

Winkelpui te verbeteren door de gevel in baksteen te herstellen en door de verticale stand van de traveeën te respecteren, houten ramen

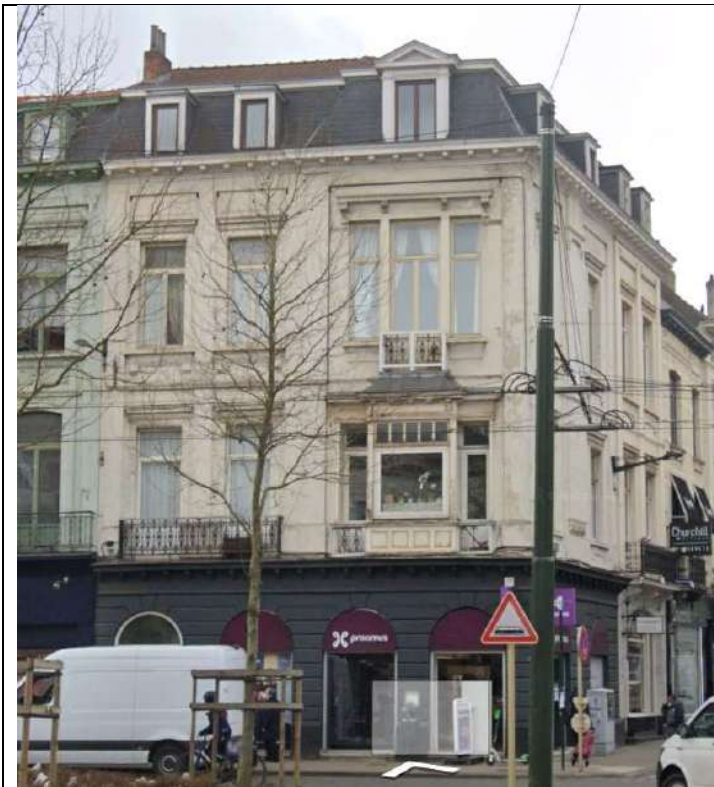
#### *Vanderkindereplein 7*

Onderhoud van de bepleistering en van de erker balkon op de 2e verdieping te verbeteren, kleur van de gevel op de gelijkvloerse verdieping te herstellen in het wit

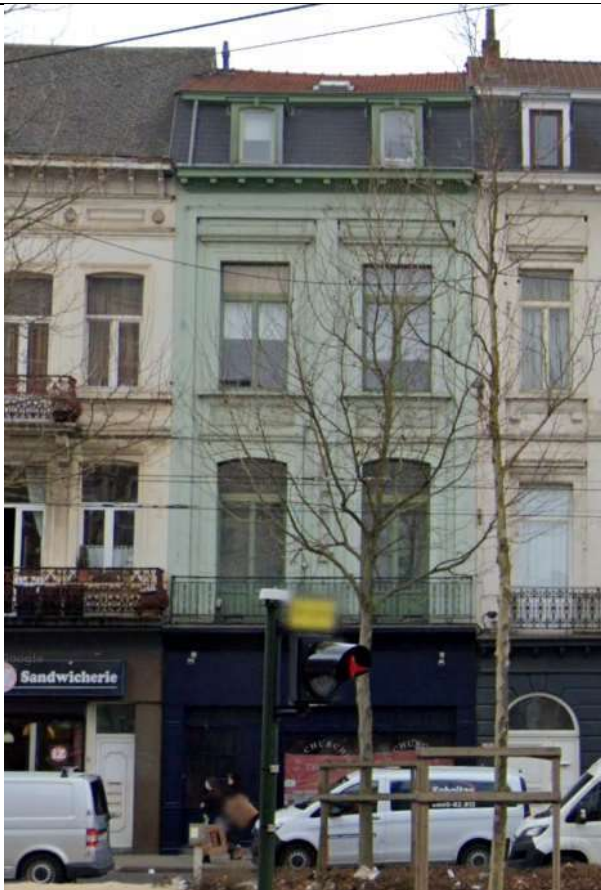
#### *Vanderkindereplein 6*

Kleur van de gevel en van de ramen te herstellen in het wit, winkelpui lichter te maken, blauwe steen van het balkon te herstellen

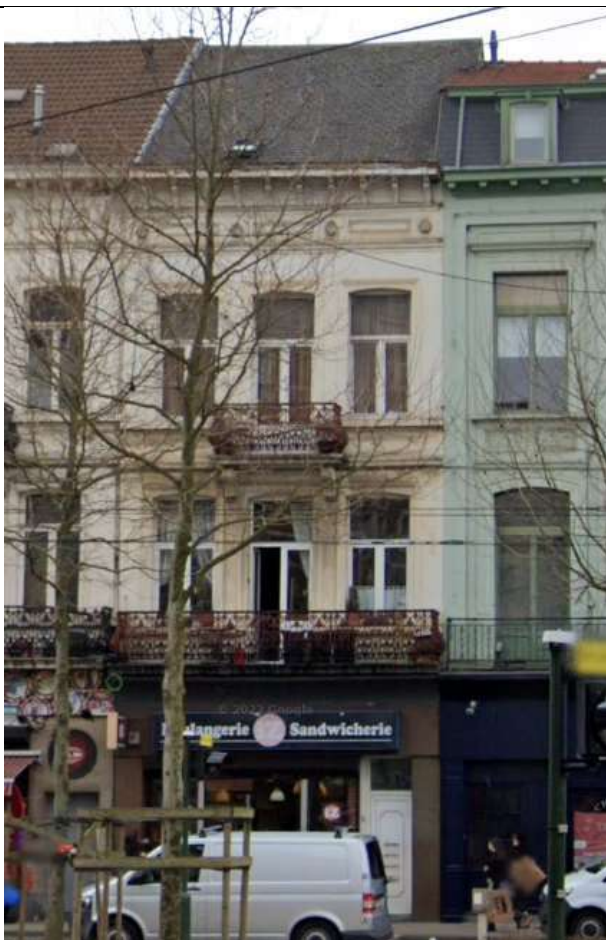
#### *Vanderkindereplein 5*

Kroonlijst en gevel te onderhouden, winkelpui te verbeteren, sokkel van het balkon te herstellen, voordeur te vervangen in hout, uithangbord in overeenstemming te brengen

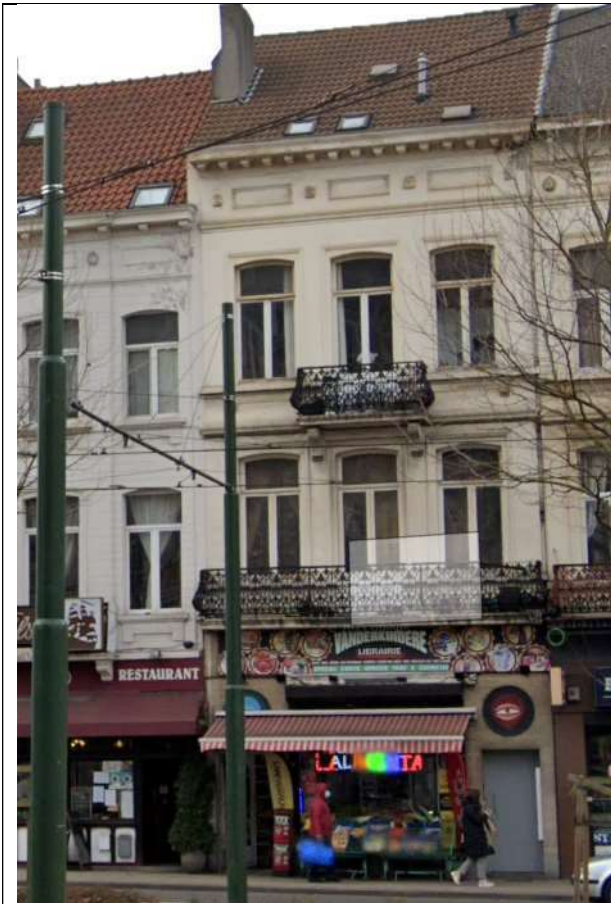
#### *Vanderkindereplein 4*

Winkelpui te verbeteren, blauwe steen van het balkon te herstellen, uithangbord in overeenstemming te brengen

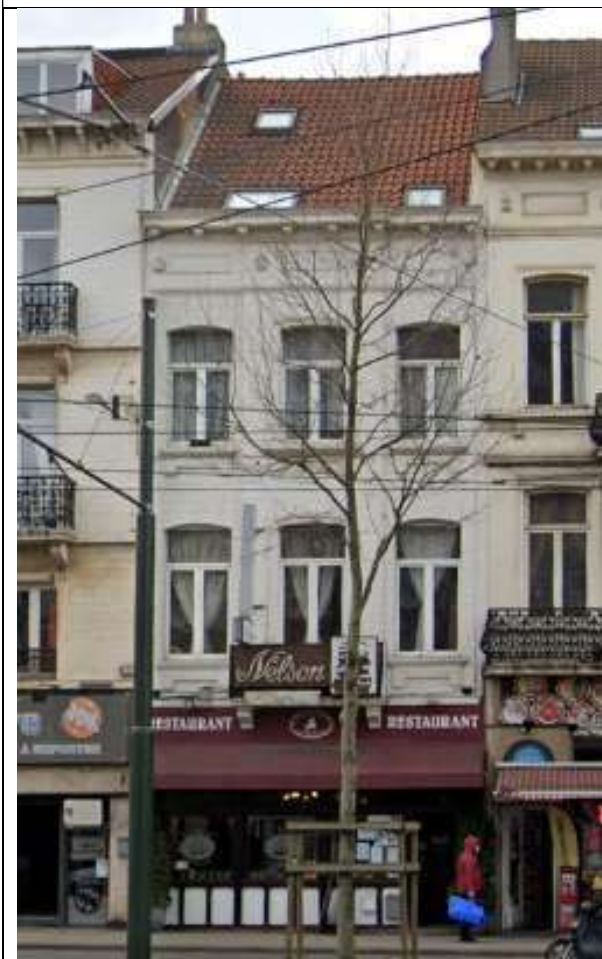
#### *Vanderkindereplein 3*

Gevelbepleistering te onderhouden, winkelpui te verbeteren, uithangborden in overeenstemming te brengen en het uithangbord van het balkon te verwijderen

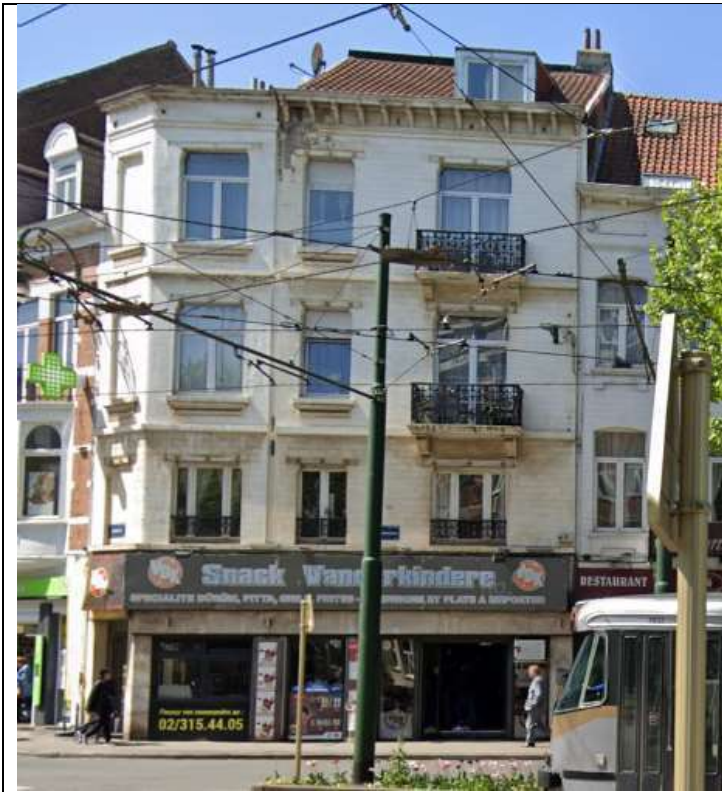
### *Vanderkindereplein 2-1*

Gevelbepleistering te onderhouden, de ramen werden vervangen waarbij de bovenlichten geschrapt of gedicht werden, winkelpui te verbeteren, uithangborden in overeenstemming te brengen, verluchting aan de gevel te schrappen

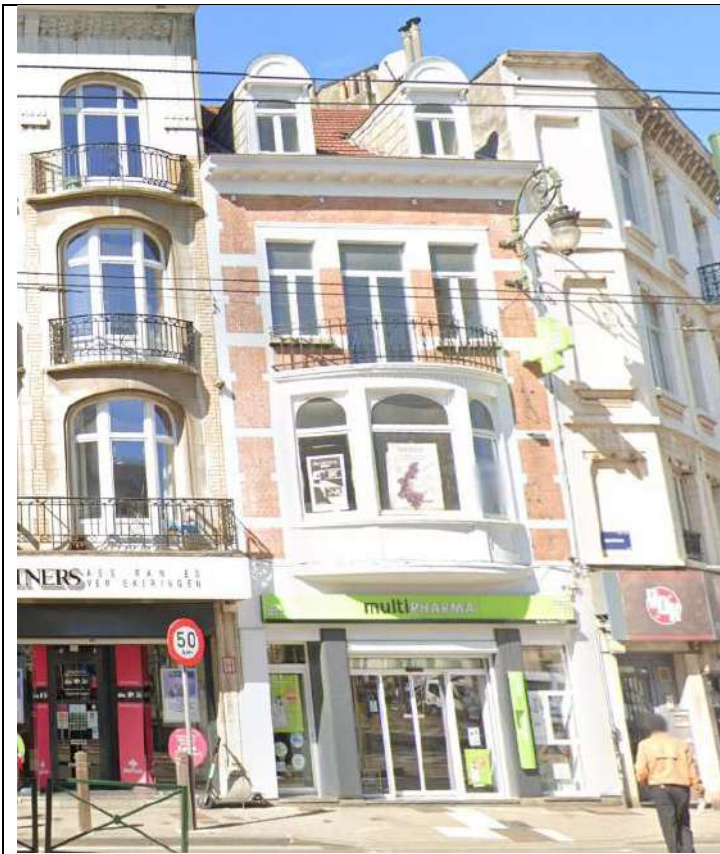
### *Brugmannlaan 249*

Goede staat van onderhoud, uithangborden in overeenstemming te brengen

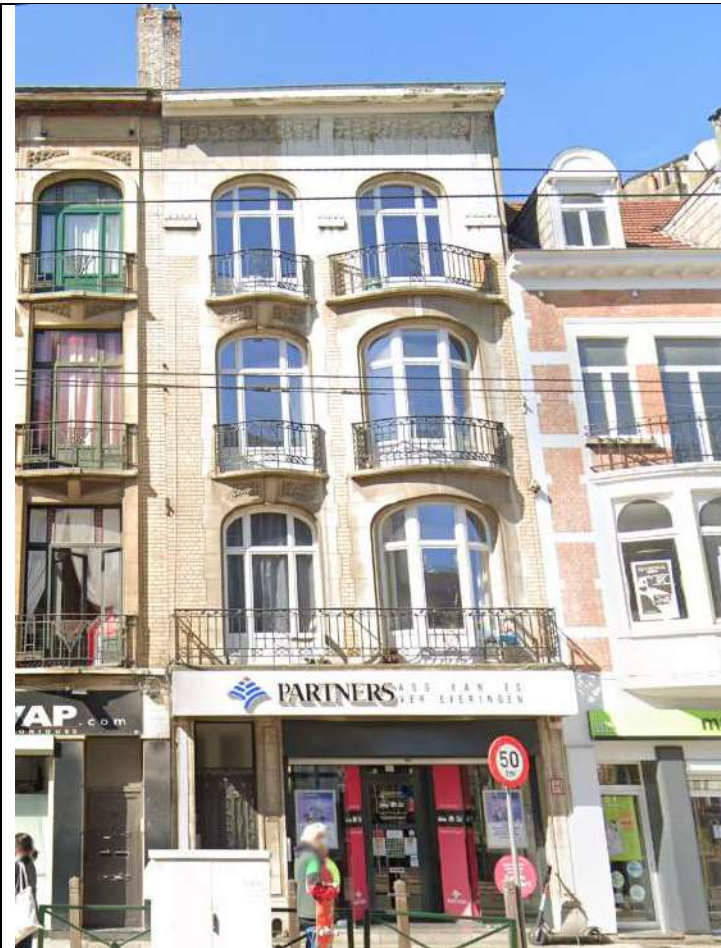
### *Brugmannlaan 251*

Kroonlijst te onderhouden, vensterlijst van het uithangbord op het balkon te schrappen, het uithangbord in het bovenlicht van de etalage plaatsen

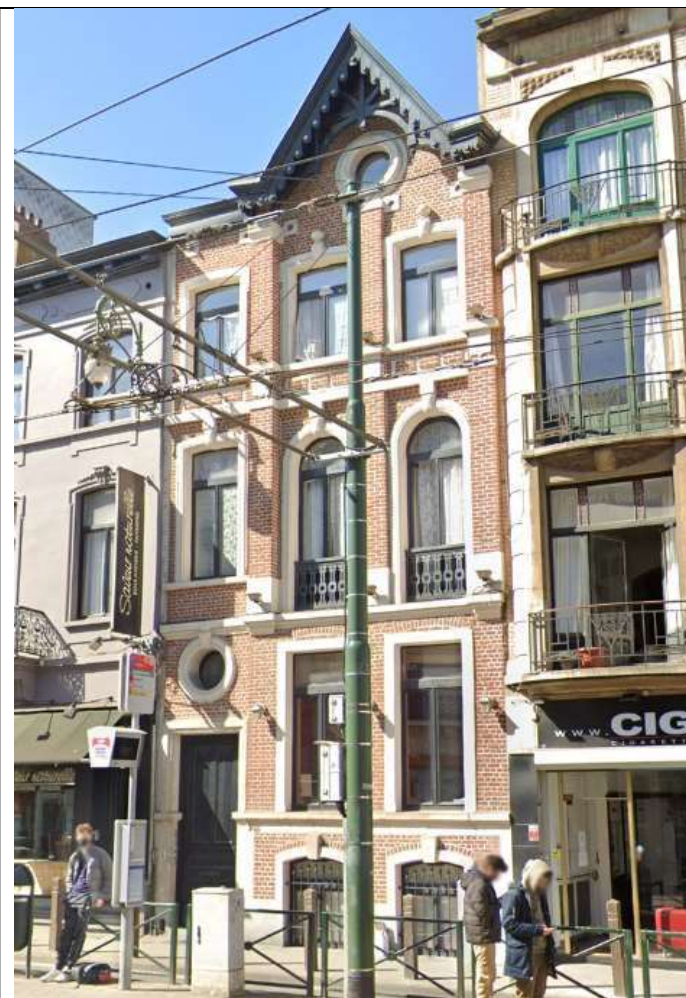
### *Brugmannlaan 255*

Rijhuis in **traditionalistische/ eclectische stijl**

Aanzicht van 2 bouwlagen op bel-etage en topgevel met rond raam

Asymmetrische structuur van 2 traveeën

Kroonlijst met lambrekijn en houten kraagstenen

Gevel in baksteen en witte rand van de gevelopeningen en vensterlijsten.

Balkon met gietijzeren borstweringen

Houten ramen

Goede staat van onderhoud, behoud van de oorspronkelijke elementen

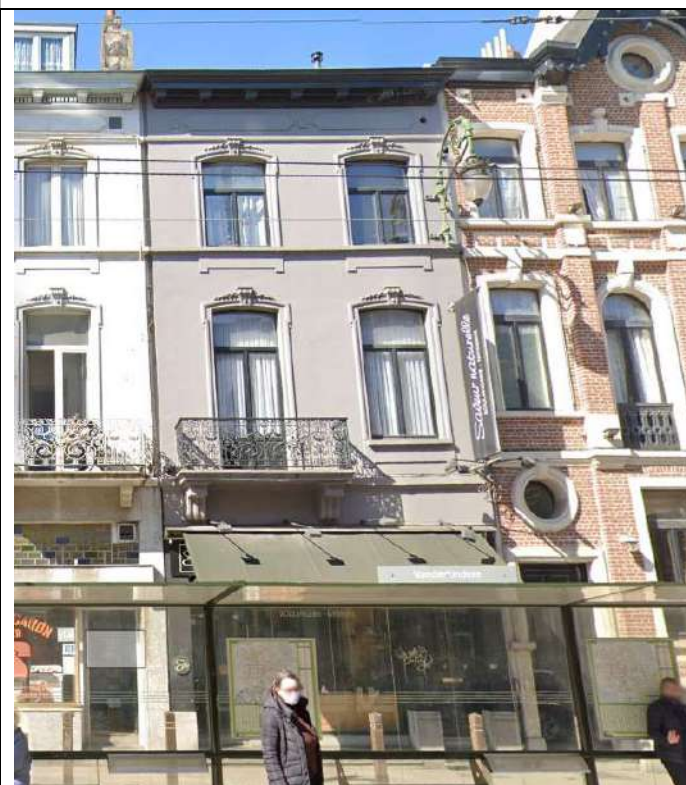
### *Brugmannlaan 257*

Rijhuis in **neoklassieke stijl**

Aanzicht van 3 bouwlagen

Asymmetrische structuur van 2 traveeën

Kroonlijst en kraagstenen in hout

Gevel in lichte bepleistering

Balkon met gietijzeren borstweringen

Houten ramen

Goed onderhouden en bewaard

Tent te verkleinen tot de breedte van de etalage, kleur van de winkelpui lichter te maken

Voordeur te vervangen

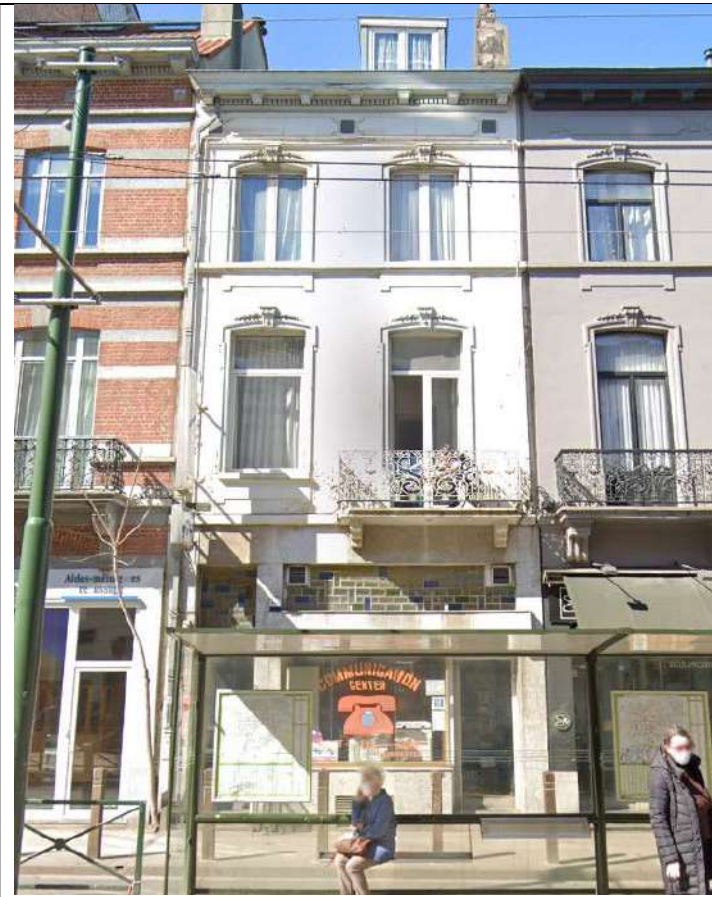
### *Brugmannlaan 259*

Rijhuis in **neoklassieke stijl**

Aanzicht van 3 bouwlagen met dakkapel

Asymmetrische structuur van 2 traveeën

Kroonlijst en kraagstenen in hout

Gevel in witte bepleistering

Balkon met gietijzeren borstweringen

Gelijkvloerse verdieping gewijzigd

Houten ramen

Gevelbepleistering te renoveren, winkelpui te verbeteren

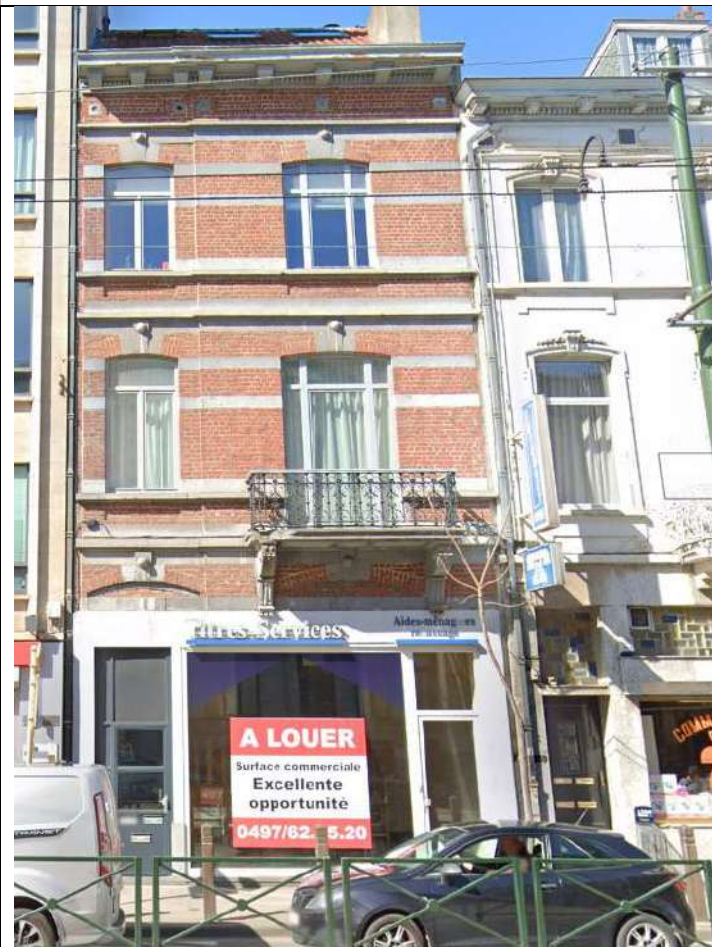
### *Brugmannlaan 261*

Rijhuis in **eclectische stijl met polychroom parement**

Aanzicht van 3 bouwlagen

Asymmetrische structuur van 2 traveeën

Kroonlijst en kraagstenen in hout

Gevel in baksteen en vensterlijsten in steen

Balkon met gietijzeren borstweringen

Gelijkvloerse verdieping gewijzigd

Houten ramen

Goede staat van bewaring, winkelpui te verbeteren

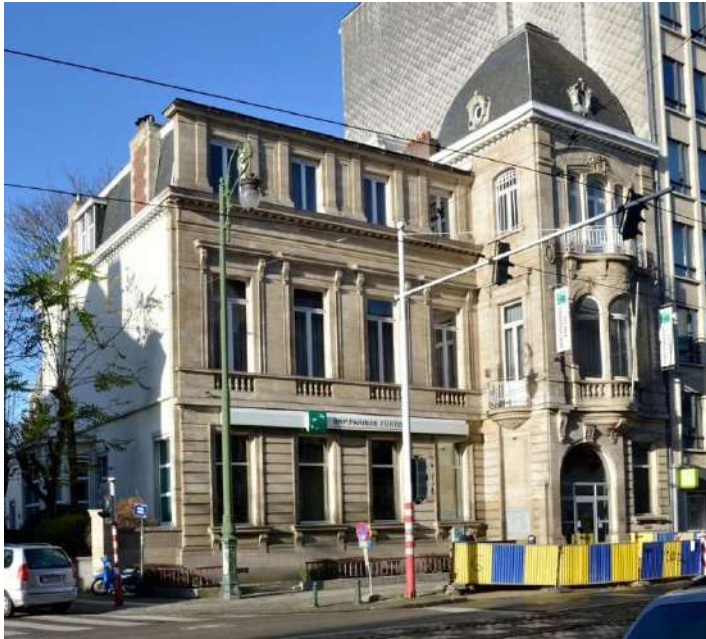
### *Brugmannlaan 271*

Hoekgebouw in **neoklassieke stijl**

Aanzicht van 3 bouwlagen voor het deel ingeplant aan de rooilijn en 2 bouwlagen met onderschild voor het deel ingeplant in achteruitbouw

Symmetrische structuur van 4 traveeën

Kroonlijst en kraagstenen in hout

Gevel in steen, erker, balkon met borstweringen in steen, houten ramen

Inplanting, vorm van het dak, kroonlijst, natuursteen, materialen

De inplanting deels in achteruitbouw kenmerkt de hoek van het huizenblok

**Staat van bewaring:** goede staat van onderhoud, behoud van de oorspronkelijke elementen  
Achteruitbouwstrook te vergroenen

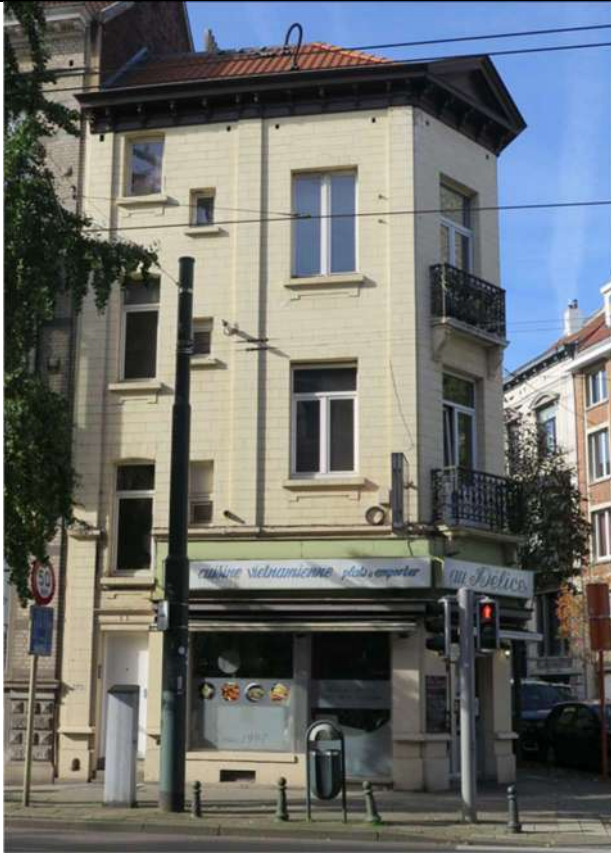
*Brugmannlaan 271A***Omschrijving**

Hoekhuis in **neoklassieke stijl**

Aanzicht van 3 bouwlagen

Hoekhuis, kroonlijst met fronton op de hoekgevel tegenover het kruispunt

Kroonlijst en kraagstenen in hout

Beschildeerde gevel in bepleistering en steen

Balkon met borstweringen in steen

Houten ramen

Goede staat van bewaring, gemeenschappelijke houten voordeur te herstellen, deur van de handelszaak te verbeteren

Reiniging van de gevel om de verf te verwijderen

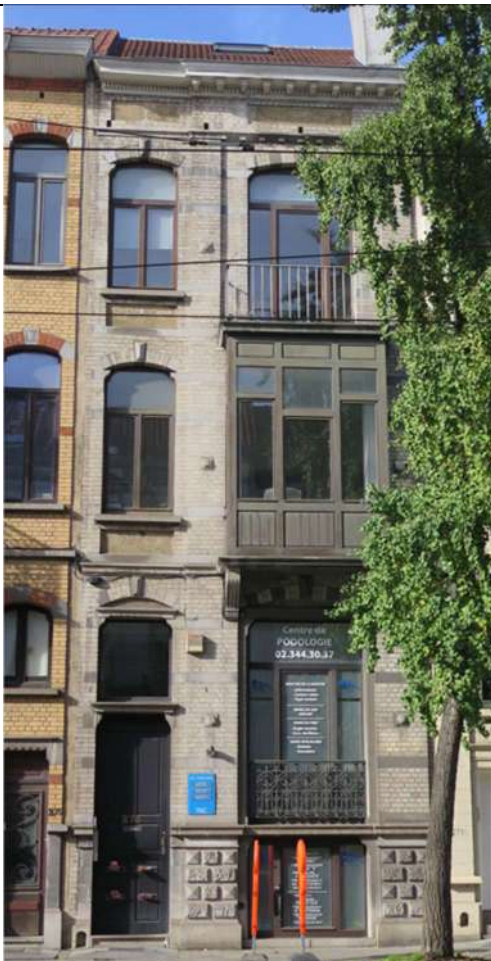
*Brugmannlaan 273***Omschrijving**

Rijhuis in **eclectische stijl**

Aanzicht van 2 bouwlagen op bel-etage

Asymmetrische structuur van 2 traveeën

Kroonlijst en kraagstenen in hout

Gevel in baksteen en vensterlijsten

Houten erker, balkon met gietijzeren borstweringen

Houten ramen en deur

Goede staat van onderhoud, behoud van de oorspronkelijke elementen

Borstwering van het balkon op de 2e verdieping te verbeteren, sgraffito te onderhouden, hek te herstellen op de half ondergrondse verdieping

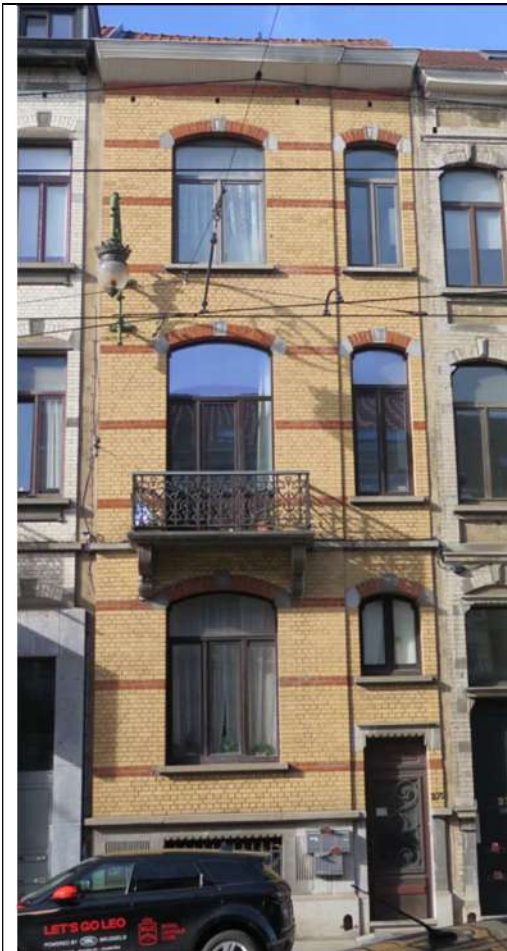
### *Brugmannlaan 275*

Rijhuis in **eclectische stijl met polychroom parement**

Aanzicht van 2 bouwlagen op bel-etage

Asymmetrische structuur van 2 traveeën

Gevel in polychromie in baksteen en vensterlijsten in rode baksteen

Balkon met gietijzeren borstweringen

Houten ramen en deur

Goede staat van bewaring, houten kroonlijst te herstellen, ramen te vervangen door de dubbele omlijsting op de bel-etage en 1e verdieping te verwijderen

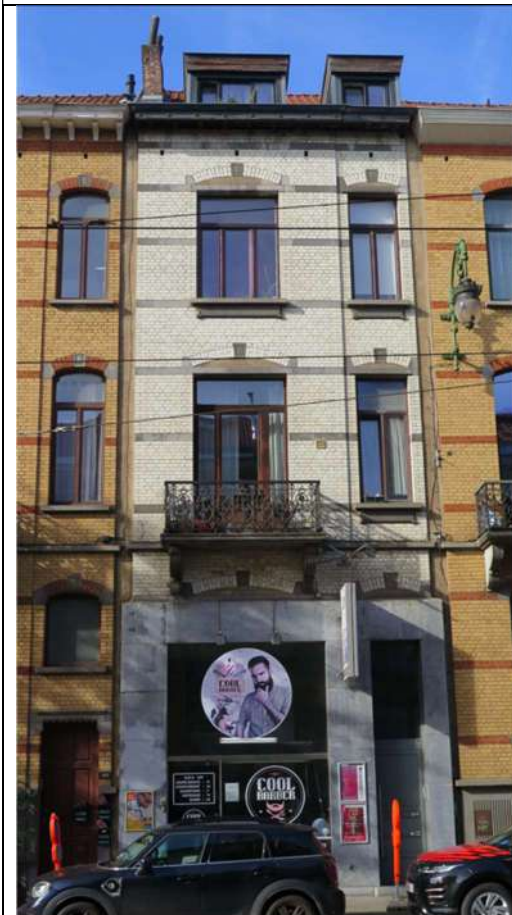
### *Brugmannlaan 277*

Rijhuis in **eclectische stijl met polychroom parement**

Aanzicht van 2 bouwlagen op bel-etage met dakkapel

Asymmetrische structuur van 2 traveeën

Kroonlijst en kraagstenen in hout

Gevel in polychromie in witte baksteen en vensterlijsten in steen

Balkon met gietijzeren borstweringen

Houten ramen

kroonlijst te onderhouden, ramen te vervangen door de dubbele omlijsting op de bel-etage te verwijderen, winkelpui te verbeteren

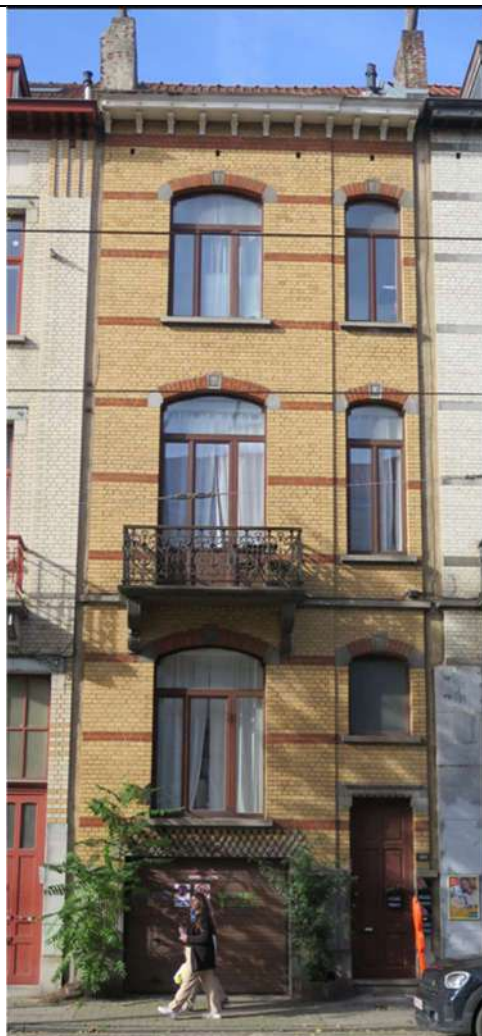
### *Brugmannlaan 279*

Rijhuis in **eclectische stijl met polychroom parement**

Aanzicht van 2 bouwlagen op bel-etage

Asymmetrische structuur van 2 traveeën

Kroonlijst en kraagstenen in hout

Gevel in polychromie in baksteen en vensterlijsten in rode baksteen

Balkon met gietijzeren borstweringen

De garage heeft de half ondergrondse verdieping gewijzigd

Houten ramen en deur

kroonlijst te onderhouden, ramen te vervangen door de dubbele omlijsting op de bel-etage te verwijderen, standaard garagepoort te verbeteren

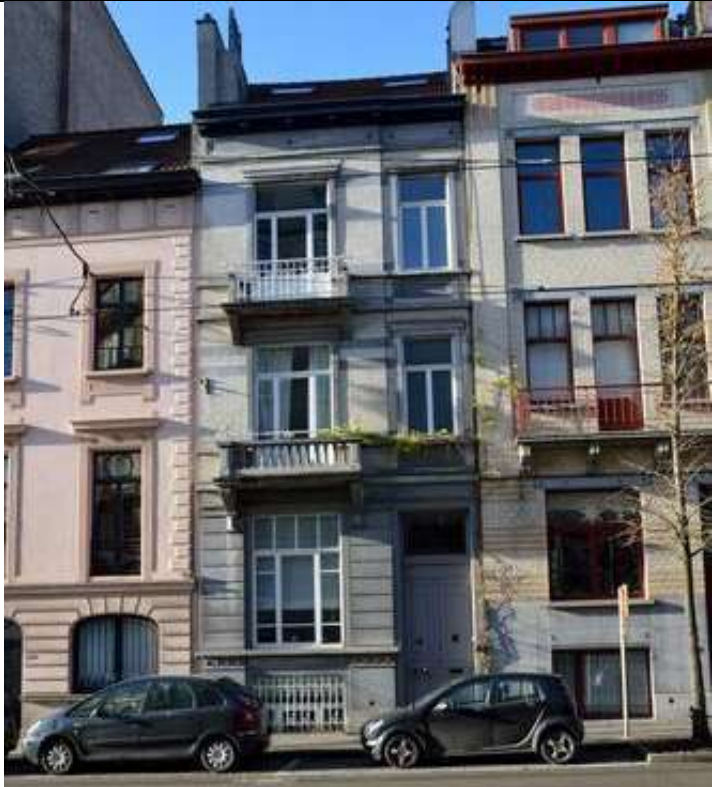
| | <p>Goede staat van onderhoud</p> <p><i>Brugmannlaan 283</i></p> <p><b>Omschrijving</b><br/> Rijhuis in <b>eclectische stijl met polychroom parement</b><br/> Aanzicht van 2 bouwlagen op bel-etage<br/> Asymmetrische structuur van 2 traveeën<br/> Kroonlijst en kraagstenen in hout<br/> Fries onder kroonlijst<br/> Gevel in steen en vensterlijsten<br/> Lateien en randen van gevelopeningen in steen<br/> Balkon met borstweringen in steen en in gietijzer<br/> Bel-etage en sokkel in steen<br/> Houten ramen en deur</p> <p><b>Globale waarde</b><br/> Gelijkaardig bouwprofiel, materialen, gevelkleur en stijl, creëert een samenhangend geheel dat zich uitstrekt van nummer 271 tot nummer 285.</p> <p><b>Detailwaarde:</b> kroonlijst, ramen, gevelsteen, borstwering, deur, hek</p> <p><b>Staat van bewaring</b><br/> Goede staat van onderhoud</p> |

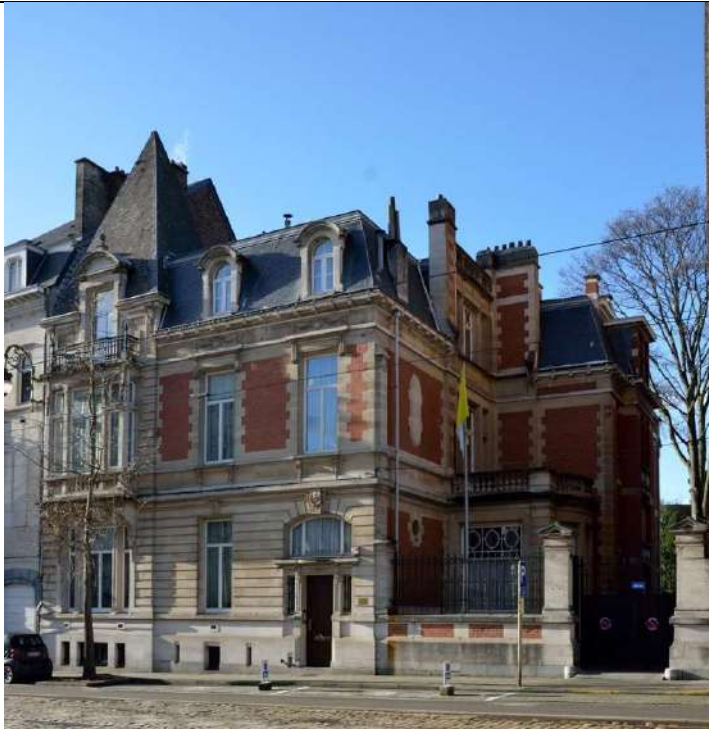
### *Brugmannlaan 289*

Huis met 3 gevels in **eclectische stijl**

Aanzicht van 2 bouwlagen en dakkapellen in onderschild

Asymmetrische structuur van 3 traveeën

Kroonlijst en kraagstenen in hout

Fries onder kroonlijst

Gevel in rode baksteen en witte steen

Goede staat van onderhoud, behoud van de oorspronkelijke elementen
