# GEMEENTELIJKE STEDENBOUWKUNDIGE ZONEVERORDENING

## De grote lanen

## Winston Churchillaan en Brugmannlaan

VERSIE VI – 01/03/2023

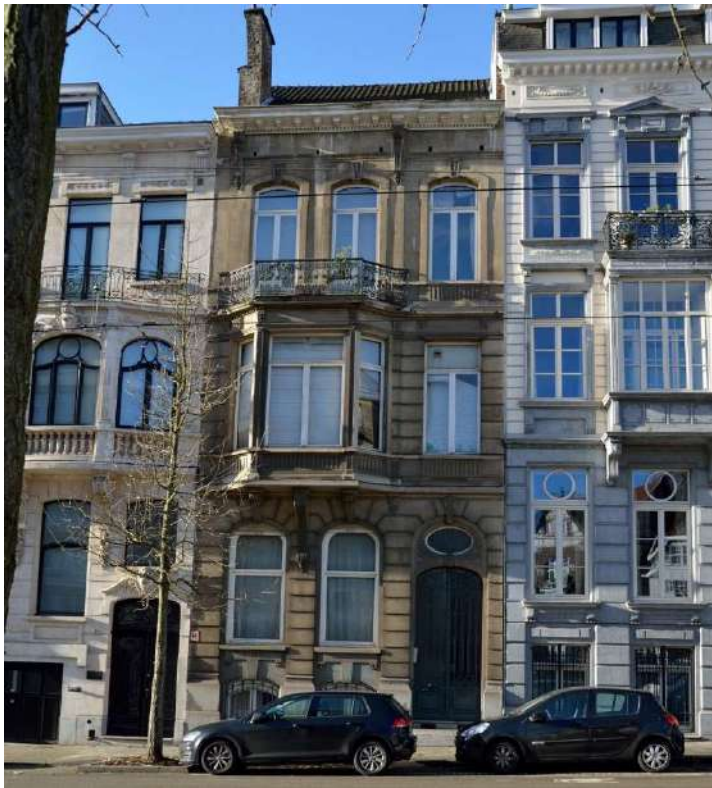
| <p>Stedenbouwkundige vergunning nr. 8492</p> | <p><i>Brugmannlaan 295</i></p> <p><b>Omschrijving</b><br/>Rijhuis in <b>eclectische beaux-artsstijl</b><br/>Jaar 1912<br/>Architect Dierickx<br/>Aanzicht van 2 bouwlagen op bel-etage<br/>Symmetrische structuur van 3 traveeën<br/>Kroonlijst en kraagstenen in hout<br/>Gevel in witte steen, sokkel in blauwe steen<br/>Randen van de gevelopeningen op de gelijkvloerse verdieping in steen<br/>Erker op de 1e verdieping in steen<br/>Gietijzeren borstwering<br/>Houten ramen, metalen deur</p> <p><b>Globale waarde</b><br/>Gelijkaardig bouwprofiel, materialen, gevelkleur en stijl, creëert een samenhangend geheel dat zich uitstrekt van de Brugmannlaan 289 tot de Landhuisjesstraat 160.</p> <p><b>Detailwaarde:</b> kroonlijst, bas-reliëf, erker, ramen, erker, borstwering, metalen deur, hek</p> <p><b>Staat van bewaring</b><br/>Goede staat van onderhoud, behoud van de oorspronkelijke elementen</p> |

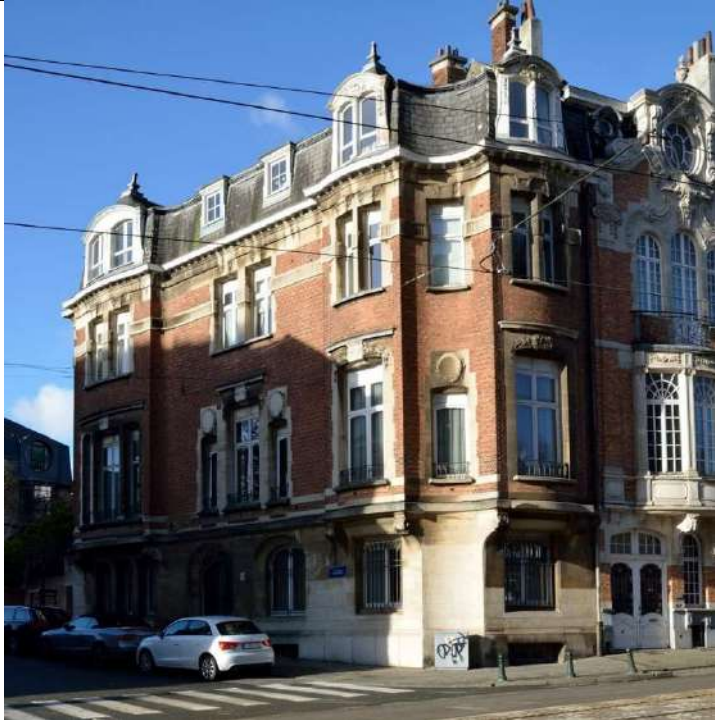
| | <p><i>Landhuisjesstraat 160</i></p> <p><b>Omschrijving</b><br/>Hoekhuis in <b>eclectische neobarokstijl</b><br/>Jaar 1913<br/>Aanzicht van 3 bouwlagen en onderschild met dakkapellen, symmetrische structuur<br/>Kroonlijst en kraagstenen in hout<br/>Gevel in steen, fries, vensterlijst, middenstijlen en randen van de gevelopeningen in steen<br/>Sokkel op de gelijkvloerse verdieping in steen<br/>Steunleuning in gietijzer<br/>Houten ramen en deur</p> <p><b>Globale waarde</b><br/>Gelijkaardig bouwprofiel, materialen, gevelkleur en stijl, creëert een samenhangend geheel dat zich uitstrekt van de Brugmannlaan 289 tot de Landhuisjesstraat 160.</p> <p><b>Detailwaarde:</b> onderschild, dakkapellen, kroonlijst, gevelreliëf, ramen, borstwering, deur, hek</p> <p><b>Staat van bewaring</b><br/>Goede staat van onderhoud, behoud van de oorspronkelijke elementen</p> |

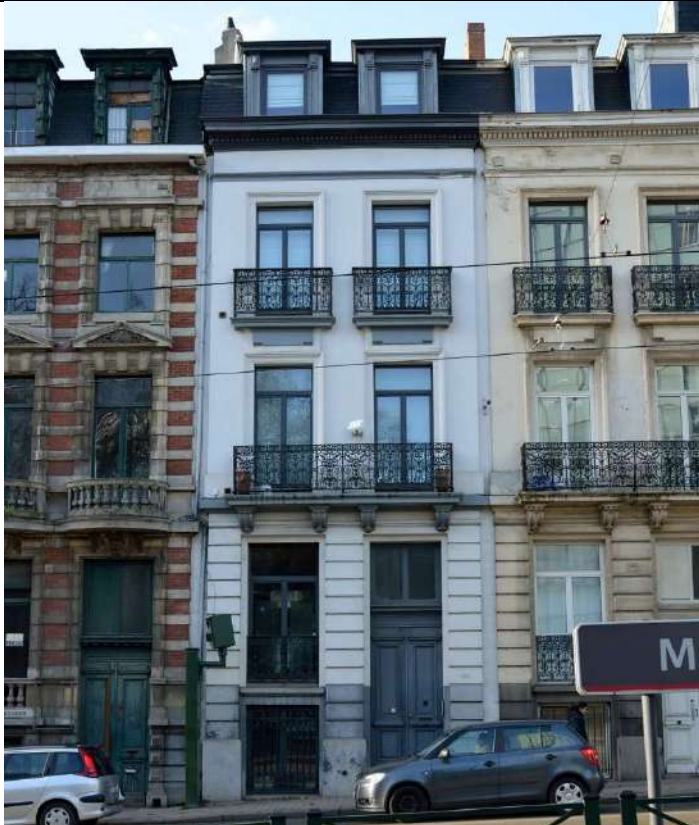
| | <p><i>Brugmannlaan 323</i></p> <p><b>Omschrijving</b><br/> Rijhuis in <b>eclectische stijl</b><br/> Jaar 1923<br/> Aanzicht van 2 bouwlagen op bel-etage met dakkapellen<br/> Asymmetrische structuur<br/> Kroonlijst en kraagstenen in hout<br/> Gevel in beschildeerde bepleistering, balkons, rand van de gevelopeningen en sokkel van de bel-etage in blauwe steen<br/> Gietijzeren borstwering<br/> Houten ramen en deur</p> <p><b>Globale waarde</b><br/> Gelijkaardig bouwprofiel, materialen, gevelkleur en stijl, creëert een samenhangend geheel dat zich uitstrekt van nummer 309 tot nummer 329.<br/> Huis verbonden met nummer 321</p> <p><b>Detailwaarde:</b> dakkapellen, kroonlijst, ramen, borstwering, deur, hek</p> <p><b>Staat van bewaring</b><br/> De blauwe steen opnieuw blootleggen</p> <p>Stedenbouwkundige vergunning nr. 306</p> |

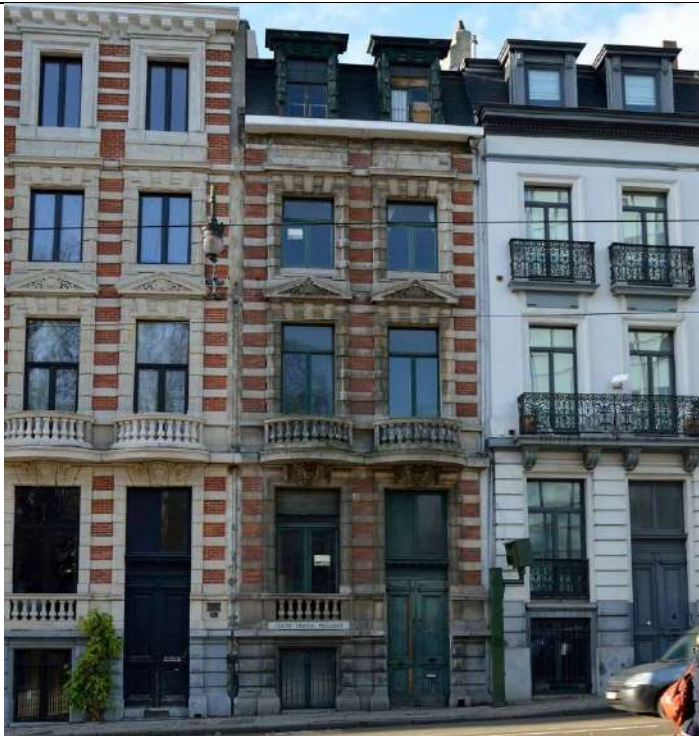
| | <p><i>Brugmannlaan 325</i></p> <p><b>Omschrijving</b><br/> Rijhuis in <b>eclectische neorenaissancestijl</b><br/> Jaar 1895-1905<br/> Architect Jean-Joseph Caluwaerts<br/> Aanzicht van 2 bouwlagen op bel-etage met dakkapellen<br/> Symmetrische structuur<br/> Gevel in baksteen, vensterlijsten, frontons, rand van de gevelopeningen in witte steen<br/> Sokkel in blauwe steen<br/> Borstwering in steen<br/> Houten ramen en deur</p> <p><b>Globale waarde</b><br/> Gelijkaardig bouwprofiel, materialen, gevelkleur en stijl, creëert een samenhangend geheel dat zich uitstrekt van nummer 309 tot nummer 329.<br/> Huis verbonden met nummer 327</p> |

| | <p><b>Detailwaarde:</b> dakkapellen, kroonlijst, gevelreliëf, borstwering in steen, ramen, borstwering, deur, hek</p> <p><b>Staat van bewaring</b><br/>Kroonlijst te herstellen<br/>Reiniging van de gevel, onderhoud van de ramen</p> |

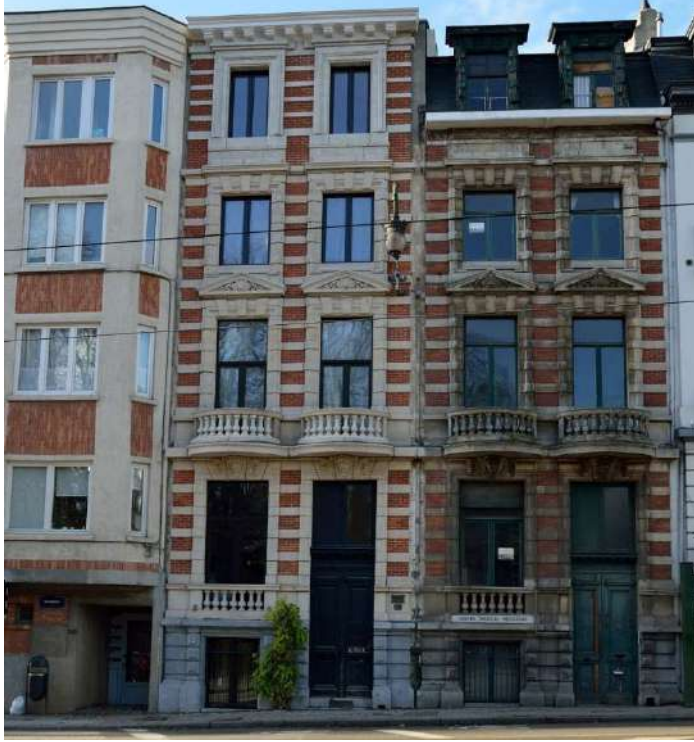
| <p>Stedenbouwkundige vergunning nr. 3366</p> | <p><i>Brugmannlaan 327</i></p> <p><b>Omschrijving</b><br/>Rijhuis in <b>eclectische neorenaissancestijl</b><br/>Jaar 1895-1905<br/>Architect Jean-Joseph Caluwaers<br/>Aanzicht van 3 bouwlagen op bel-etage<br/>Symmetrische structuur<br/>Kroonlijst en kraagstenen in hout<br/>Gevel in baksteen, vensterlijsten, frontons, rand van de gevelopeningen in witte steen<br/>Sokkel in blauwe steen<br/>Borstwering in steen<br/>Houten ramen en deur</p> <p><b>Globale waarde</b><br/>Gelijkaardig bouwprofiel, materialen, gevelkleur en stijl, creëert een samenhangend geheel dat zich uitstrekt van nummer 309 tot nummer 329.<br/>Huis verbonden met nummer 325</p> <p><b>Detailwaarde:</b> kroonlijst, gevelreliëf, borstwering in steen, kroonlijst, ramen, borstwering, deur, hek</p> <p><b>Staat van bewaring</b><br/>Goede staat van bewaring<br/>Verhoogd in 1927</p> |

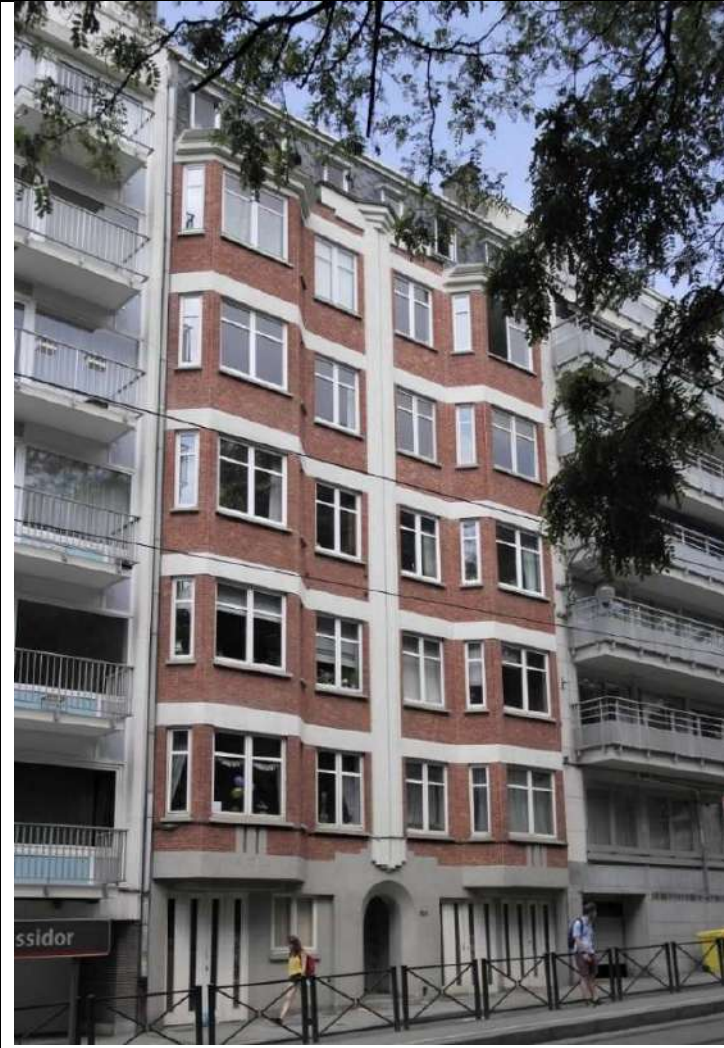
*Brugmannlaan 339***Omschrijving**

Mandelig gebouw in **art-decostijl**

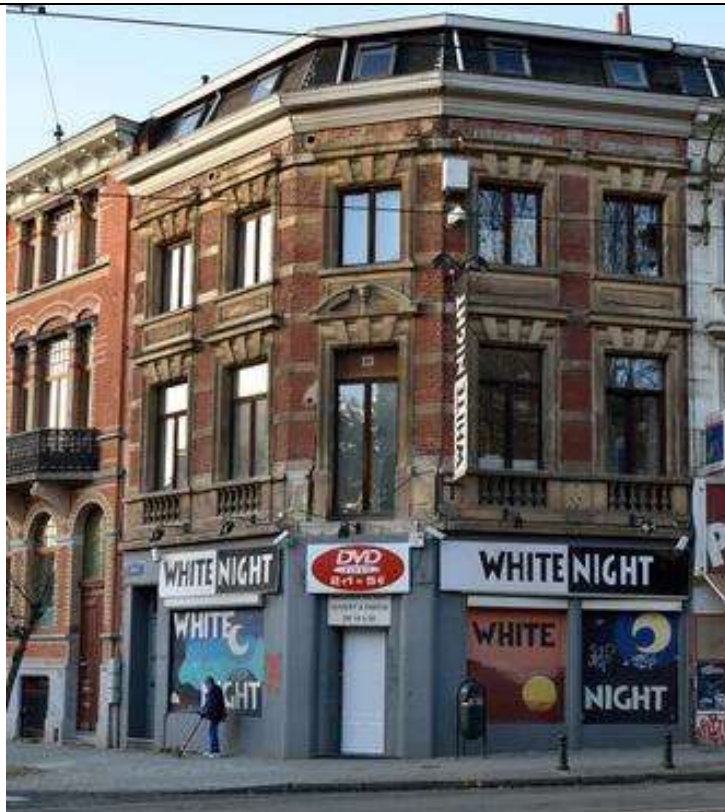
### *Brugmannlaan 359*

Hoekhuis in **neoklassieke stijl**

Aanzicht van 3 bouwlagen en onderschild

Symmetrische structuur

Kroonlijst en kraagstenen in hout

Gevel in baksteen, frontons, randen van de gevelopeningen, borstweringen in witte steen

Houten ramen

Kroonlijst te herstellen, borstwering verwijderd op de hoek

Sokkel verbouwd

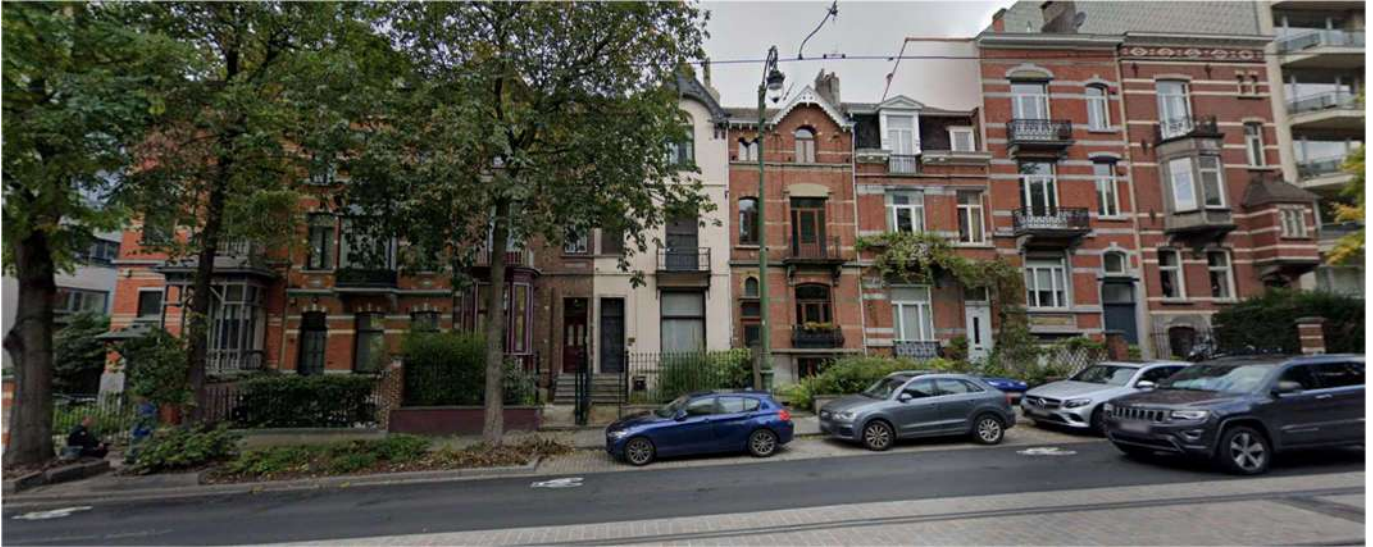
*Brugmannlaan 383***Omschrijving**

Rijhuis in **eclectische stijl met polychroom parement**  
 Aanzicht van 2 bouwlagen op bel-etage  
 Asymmetrische structuur  
 Kroonlijst en kraagstenen in hout  
 Gevel in baksteen, vensterlijsten, motieven en lateien in polychromie met wit geglaazuurde bakstenen  
 Erker in blauwe steen  
 Metalen borstwering  
 Sokkel in blauwe steen  
 Houten ramen en deur

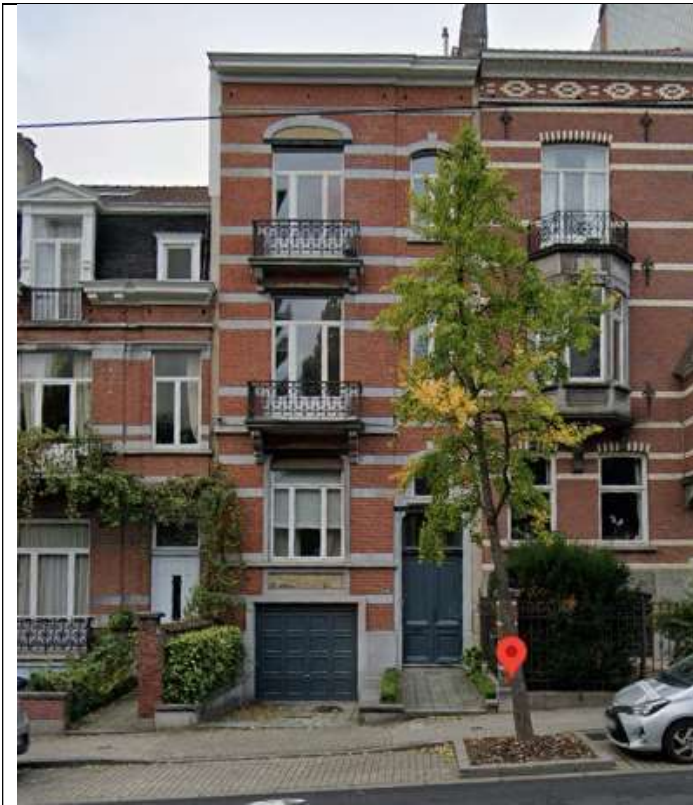
### *Brugmannlaan 385*

Rijhuis in **eclectische stijl met polychroom parement**  
 Aanzicht van 2 bouwlagen op bel-etage  
 Asymmetrische structuur  
 Houten kroonlijst  
 Gevel in baksteen, vensterlijsten in blauwe steen  
 Metalen lateien onder ontlastingsboog in blauwe steen  
 Metalen borstwering  
 Balkons en sokkel in blauwe steen  
 Houten ramen en deur

Half ondergrondse verdieping verbouwd tot garage  
 Hek van de achteruitbouwstrook ontbreekt  
 Beplanting te vermeerderen

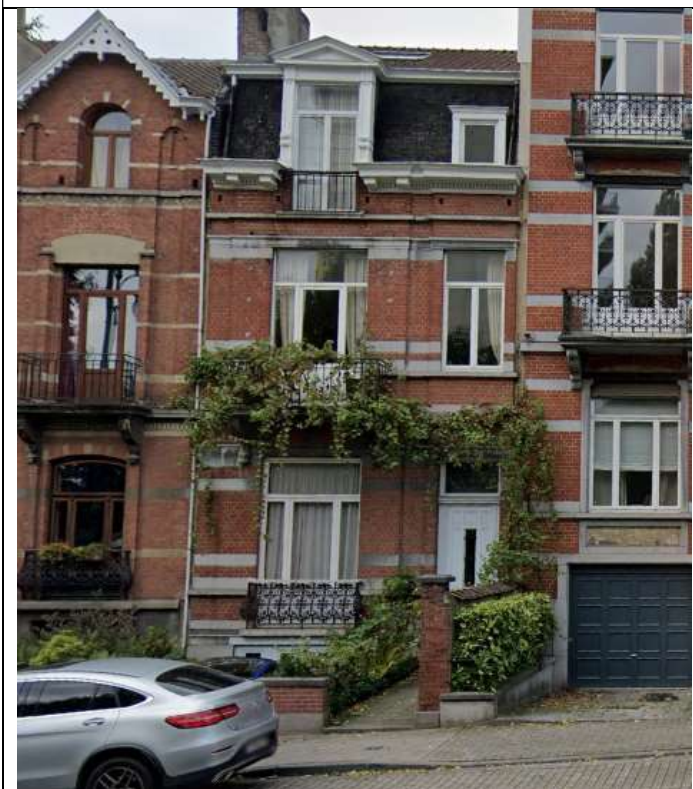
### *Brugmannlaan 387*

Rijhuis in **eclectische stijl met polychroom parement**  
 Aanzicht van 2 bouwlagen en onderschild  
 Doorlopende dakkapel met houten fronton  
 Asymmetrische structuur  
 Kroonlijst en kraagstenen in hout  
 Gevel in baksteen, vensterlijsten en lateien in blauwe steen  
 Gietijzeren gewelfde borstwering  
 Balkons en sokkel in blauwe steen  
 Houten ramen en deur

Half ondergrondse verdieping verbouwd tot garage  
 Hek van de achteruitbouwstrook ontbreekt

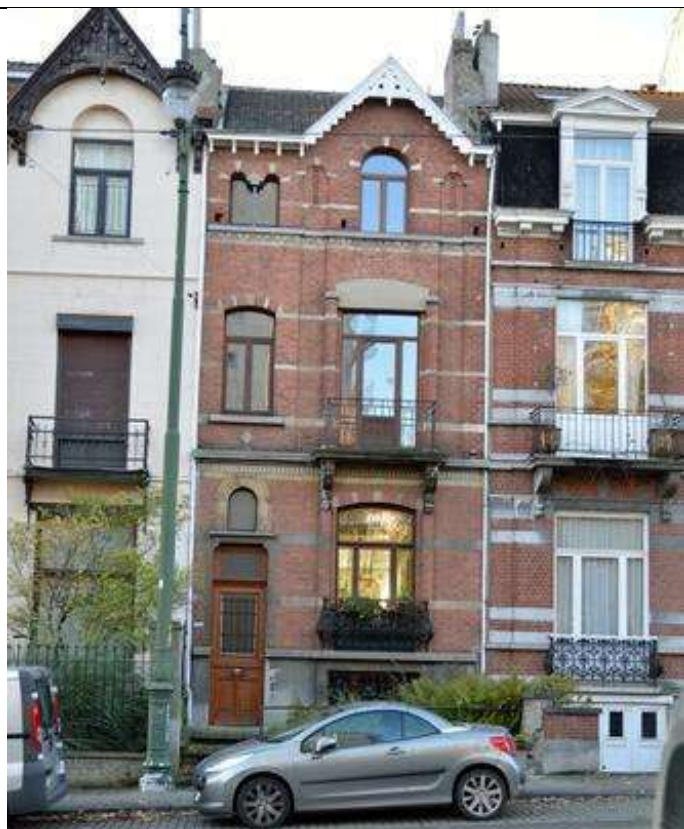
### *Brugmannlaan 389*

Rijhuis in **traditionalistische/ eclectische stijl**

Topgevel met houten rand met lambrekijn

Gevel in baksteen, vensterlijsten, friezen en rand van de deur in blauwe steen

Grens van de achteruitbouwstrook te renoveren

Raam op de bel-etage vervangen, verhouding van het bovenlicht verkleind

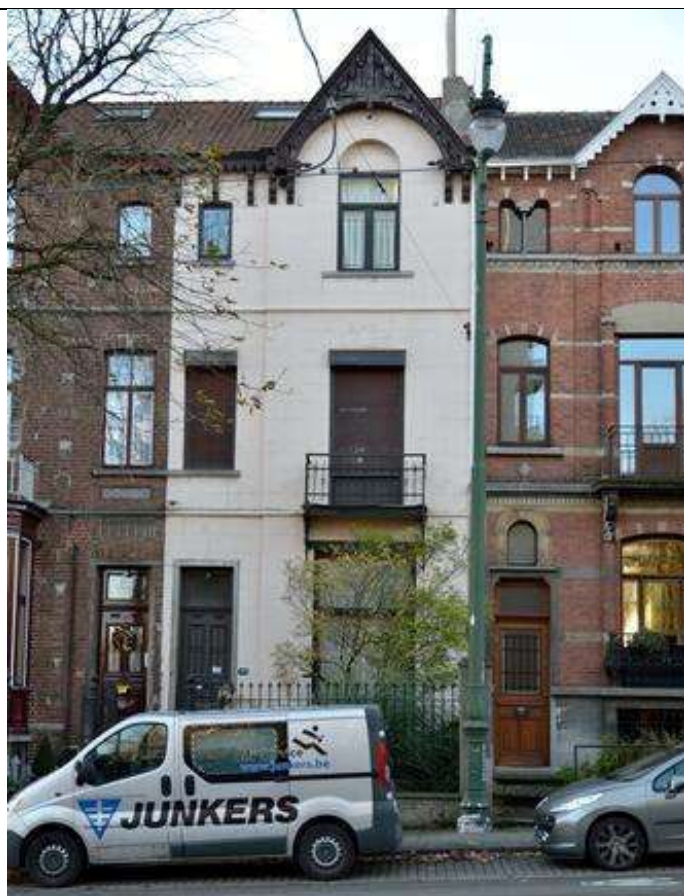
### *Brugmannlaan 391*

Rijhuis **intraditionalistische/ eclectische stijl**

Beschilderde gevel (in baksteen), vensterlijsten, friezen en rand van de deur in blauwe steen

Gevel bepleisterd, verlies van bouwkundige elementen

| | Raamverdeling gewijzigd |

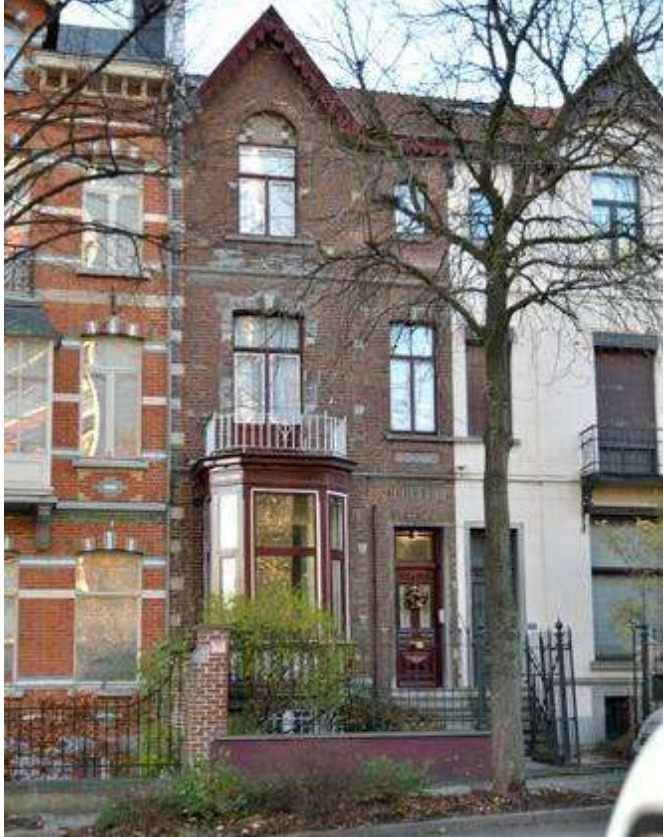
| | <p><i>Brugmannlaan 393</i></p> <p><b>Omschrijving</b><br/> Rijhuis in <b>traditionalistische/ eclectische stijl</b><br/> Aanzicht van 2 bouwlagen op bel-etage<br/> Topgevel met houten rand met lambrekijn<br/> Asymmetrische structuur<br/> Kroonlijst en kraagstenen in hout<br/> Gevel in baksteen, vensterlijsten, friezen en rand van de deur in blauwe steen<br/> Houten erker<br/> Metalen borstwering<br/> Balkons en sokkel in blauwe steen<br/> Houten ramen en deur</p> <p><b>Globale waarde</b><br/> Gelijkaardig bouwprofiel, materialen, gevelkleur en stijl, creëert een samenhangend geheel dat zich uitstrekt van nummer 383 tot nummer 397.<br/> Huis gekoppeld aan nummer 389 en 391</p> <p><b>Detailwaarde:</b> topgevel, schrijnwerk van de topgevel, kroonlijst, fries, erker, ramen, deur, hek van de achteruitbouwstrook</p> <p><b>Staat van bewaring</b><br/> Goede staat van bewaring</p> |

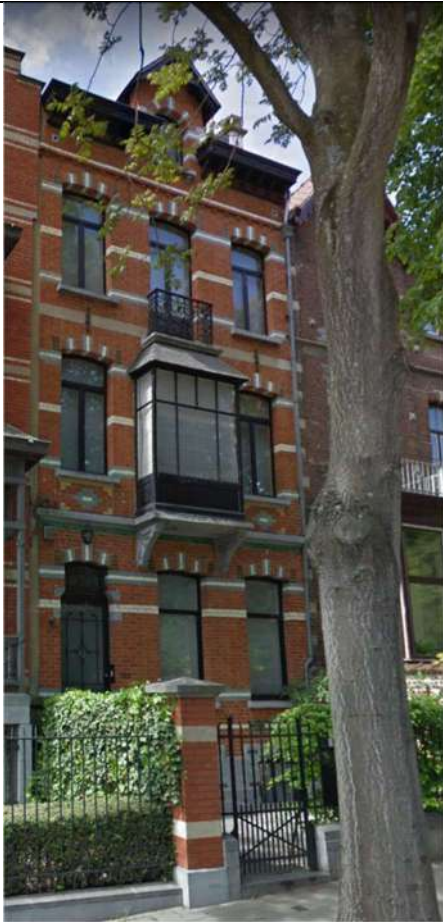
### *Brugmannlaan 395*

Huis met 3 gevels in **eclectische stijl met polychroom parement**

Gevel in baksteen in polychromie, vensterlijsten, motieven in witte en groene baksteen

Raamverdeling

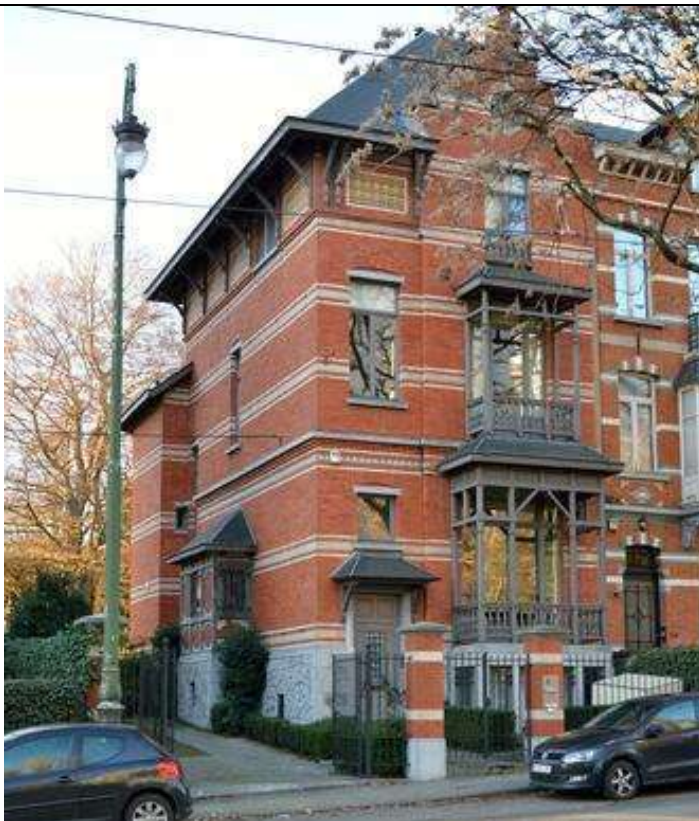
### *Brugmannlaan 397*

Huis met 3 gevels in **traditionalistische/ eclectische stijl**

Gevel in baksteen in polychromie, vensterlijsten, motieven, friezen in witte baksteen

Goede staat van bewaring

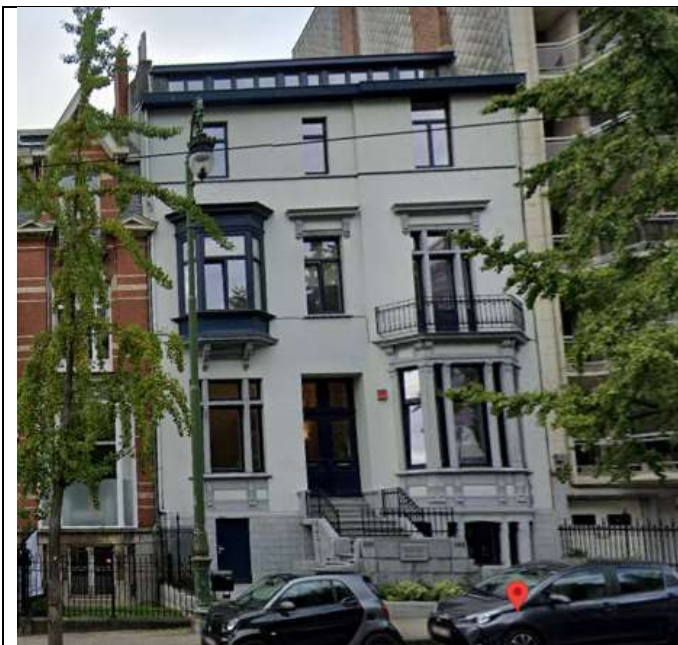
*Brugmannlaan 403*

Rijhuis in **eclectische art-décostijl**

Bepoetste gevel, elementen in blauwe steen, middenstijlen, sokkel van de erker, latei, fronton

Goede staat van bewaring

Sokkel gewijzigd

Achteruitbouwstrook te vergroenen

Hek van de achteruitbouwstrook ontbreekt

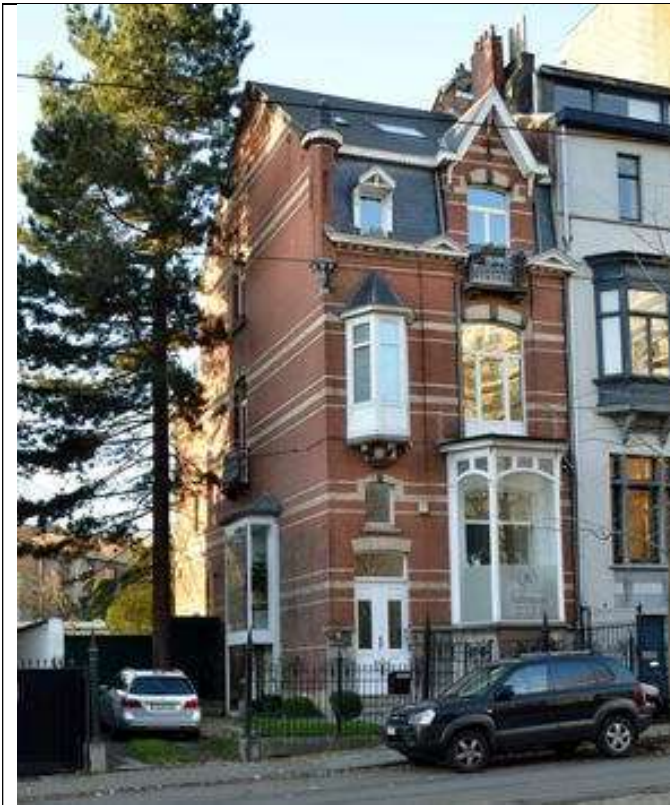
### *Brugmannlaan 405*

Huis met 3 gevels in **traditionalistische/ eclectische stijl**  
 Aanzicht van 1 bouwlaag op bel-etage en onderschild  
 Doorlopende dakkapel onder topgevel  
 Asymmetrische structuur  
 Kroonlijst en kraagstenen in hout  
 Gevel in baksteen in polychromie, vensterlijsten, lateien in witte baksteen  
 Houten erker  
 Gietijzeren borstwering  
 Sokkel in blauwe steen  
 Houten ramen en deur

Goede staat van bewaring  
 Ramen van de erkers gewijzigd

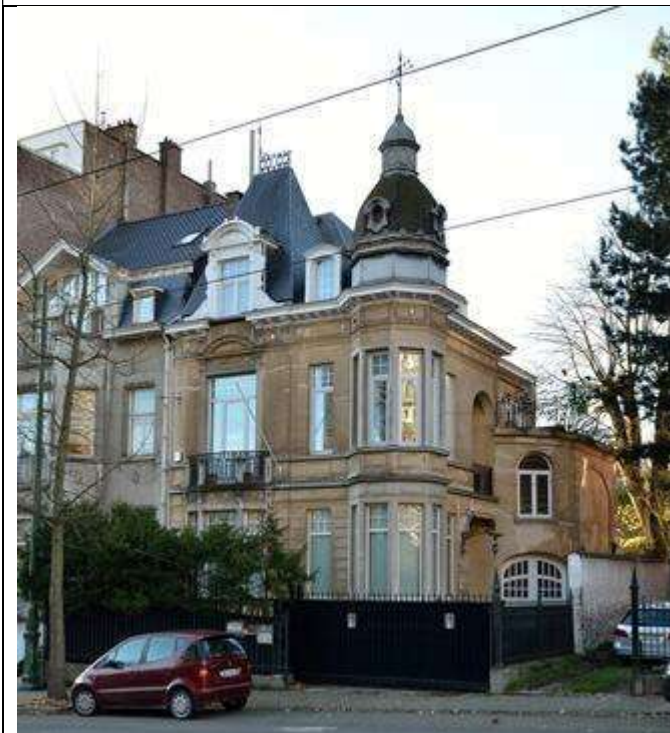
### *Brugmannlaan 407*

Huis met 3 gevels in **beaux-artsstijl**  
 Aanzicht van 2 bouwlagen, onderschild, dakkapellen, torentje  
 Asymmetrische structuur  
 Kroonlijst en kraagstenen in hout  
 Bepleisterde gevel, rand van de gevelopeningen, fronton in steen, erker in steen  
 Houten ramen en deur

Goede staat van bewaring

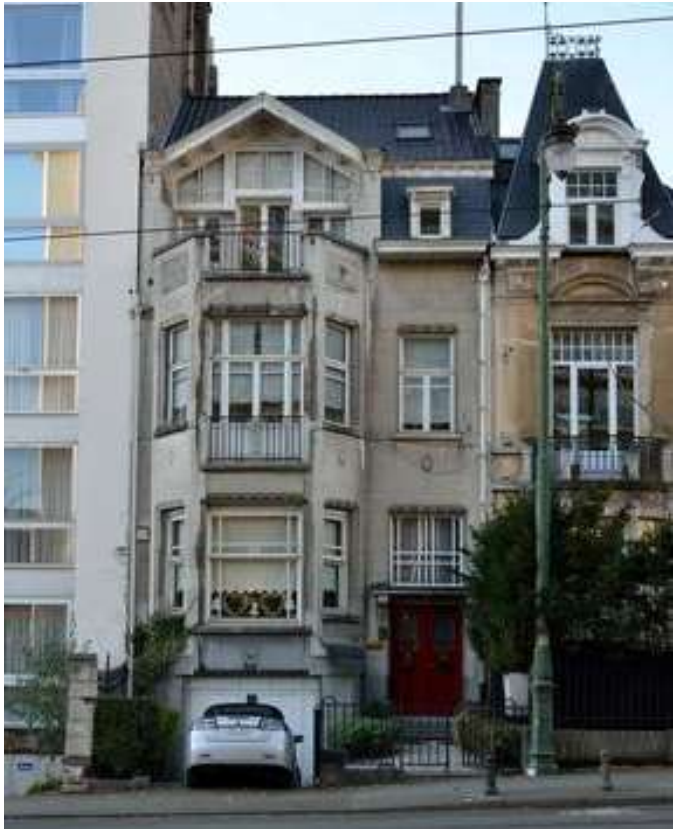
| <p>Stedenbouwkundige vergunning nr. 947</p> | <p>Ondoorlatend hek van de achteruitbouwstrook</p> <p><i>Brugmannlaan 409</i></p> <p><b>Omschrijving</b><br/> Rijhuis in <b>eclectische / art-nouveaustijl</b><br/> Jaar 1924<br/> Aanzicht van 1 bouwlaag op bel-etage en 1 dakverdieping, onderschild, dakkapellen<br/> Asymmetrische structuur<br/> Kroonlijst en kraagstenen in hout<br/> Gevel in steen, sokkel in blauwe steen<br/> Erker op 2 bouwlagen en half ondergrondse verdieping<br/> Houten ramen en deur</p> <p><b>Bouwkundige waarde</b><br/> Volumetrie van de gevel</p> <p><b>Globale waarde</b><br/> Gelijkaardig bouwprofiel, materialen, gevelkleur en stijl, creëert een samenhangend geheel dat zich uitstrekt van nummer 403 tot nummer 409.</p> <p><b>Detailwaarde:</b> topgevel, kroonlijst, onderschild, dakkapel, erker, gevelreliëf, ramen, borstwering, deur, hek van de achteruitbouwstrook</p> <p><b>Staat van bewaring</b><br/> Oorspronkelijke garage, deur vervangen<br/> Glasroedes en glas-in-loodramen geschrapt in de ramen<br/> Onderhoud van de kroonlijst, fronton</p> |

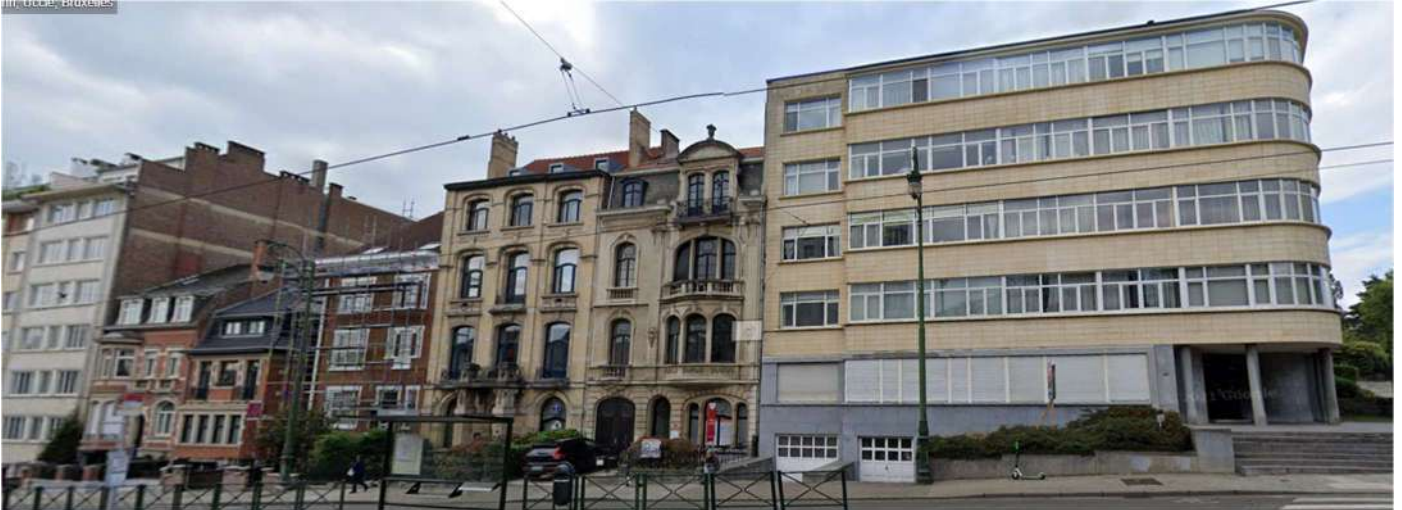
*Brugmannlaan 421***Omschrijving**

Hoekgebouw in **modernistische stijl**

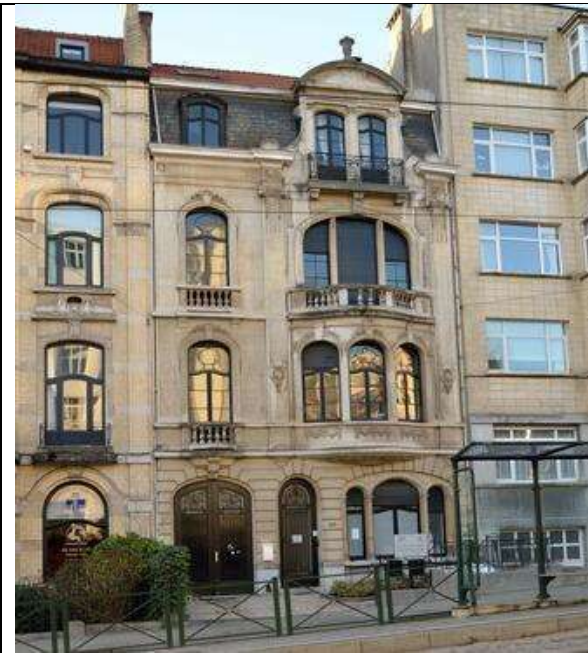
### *Brugmannlaan 423*

Poortje van de achteruitbouwstrook ontbreekt

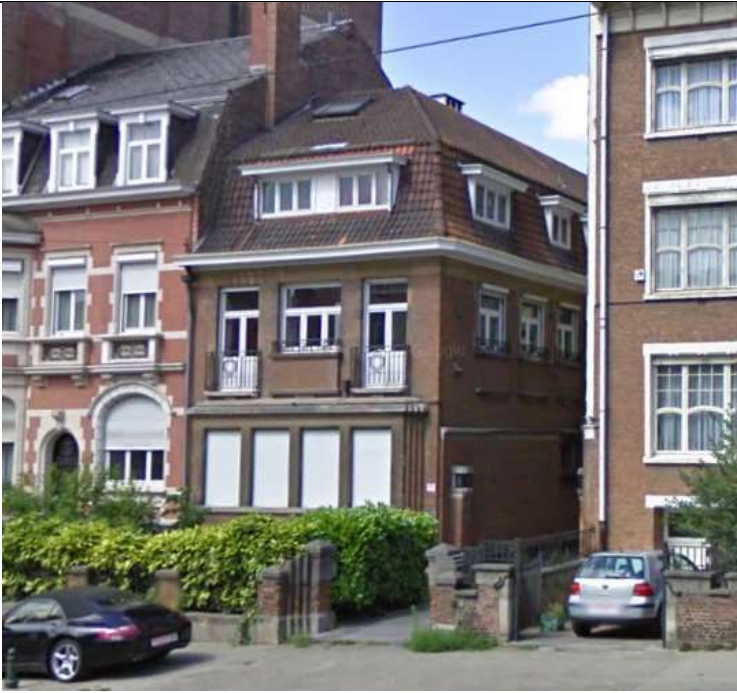
### *Brugmannlaan 425b*

Huis gerenoveerd

Achteruitbouwstrook verbouwd, in grind, de beplantingen werden verwijderd, te herstellen

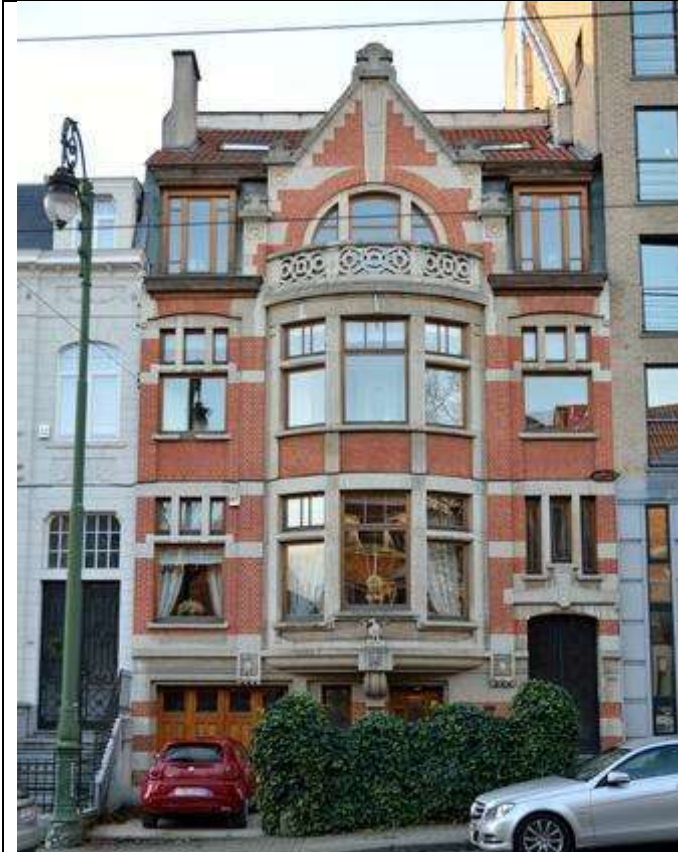
### *Brugmannlaan 429*

De ramen van de dakkapellen werden vergroot

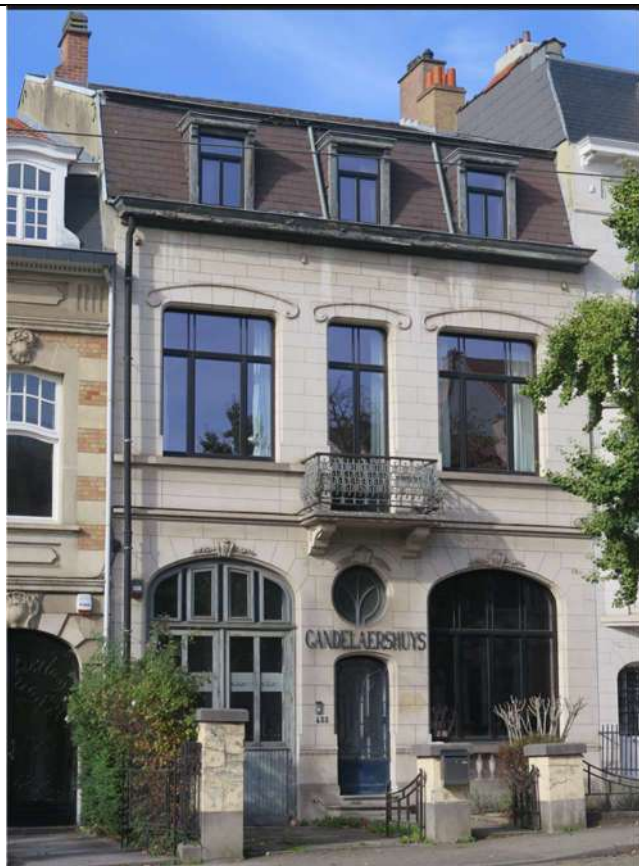
*Brugmannlaan 433***Omschrijving**Rijhuis in **beaux-artsstijl**

Garagepoort verbouwd

Verbouwing en vereenvoudiging van de dakkapellen, schrapping van de dakkapellen met rond raam

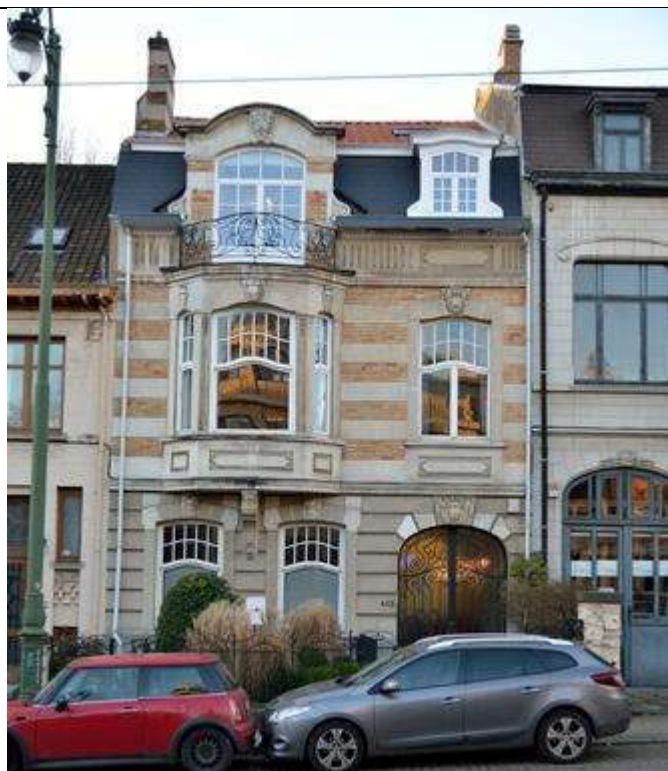
*Brugmannlaan 435***Omschrijving**Rijhuis in **beaux-artsstijl**

**Detailwaarde:** topgevel, dakkapel, kroonlijst, erker, gevelreliëf, borstwering, ramen, deur, hek van de achteruitbouwstrook**Staat van bewaring**

Goede staat van bewaring, houten kroonlijst te herstellen

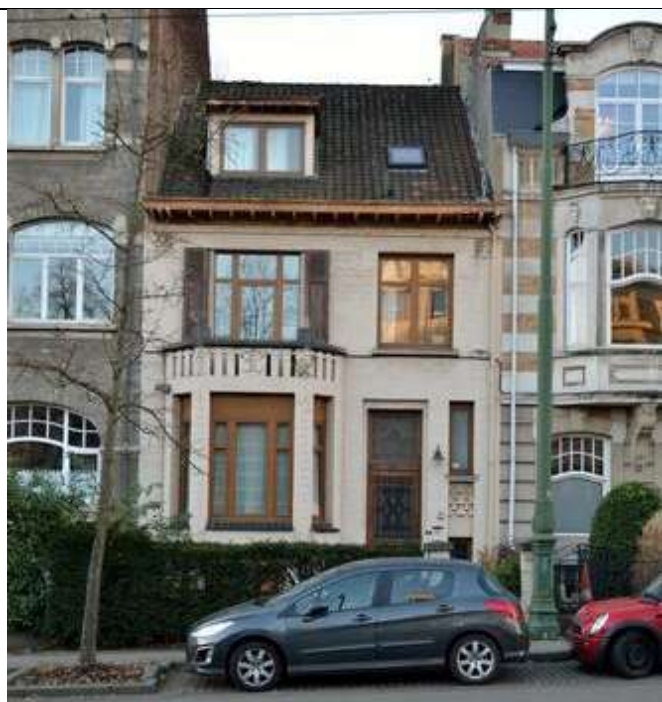
*Brugmannlaan 437***Omschrijving**Rijhuis in **art-decostijl**

Goede staat van bewaring

Raam vervangen, houten bovenlicht

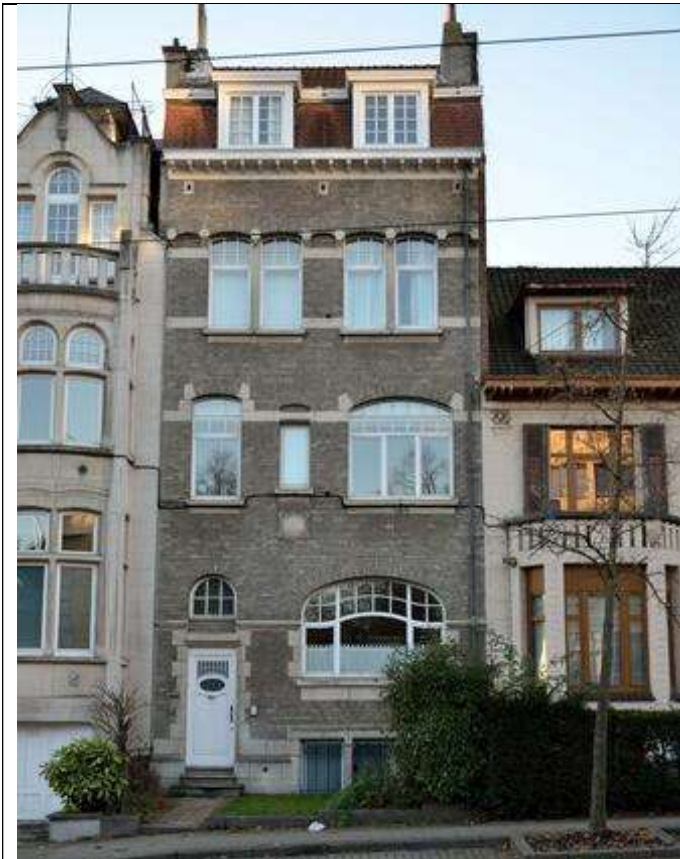
#### *Brugmannlaan 439*

Hek van de achteruitbouwstrook ontbreekt

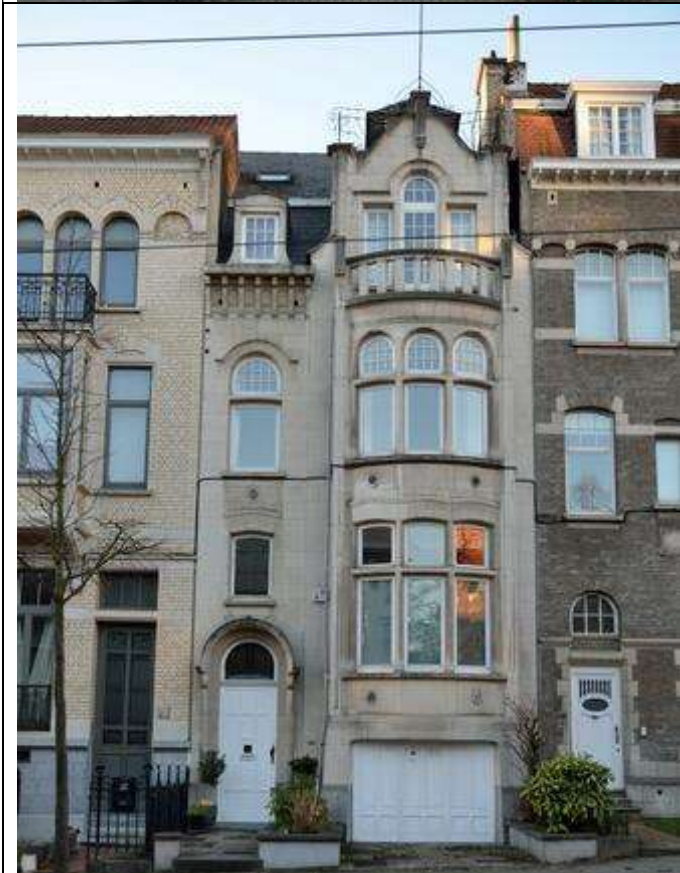
#### *Brugmannlaan 441*

Hek van de achteruitbouwstrook ontbreekt

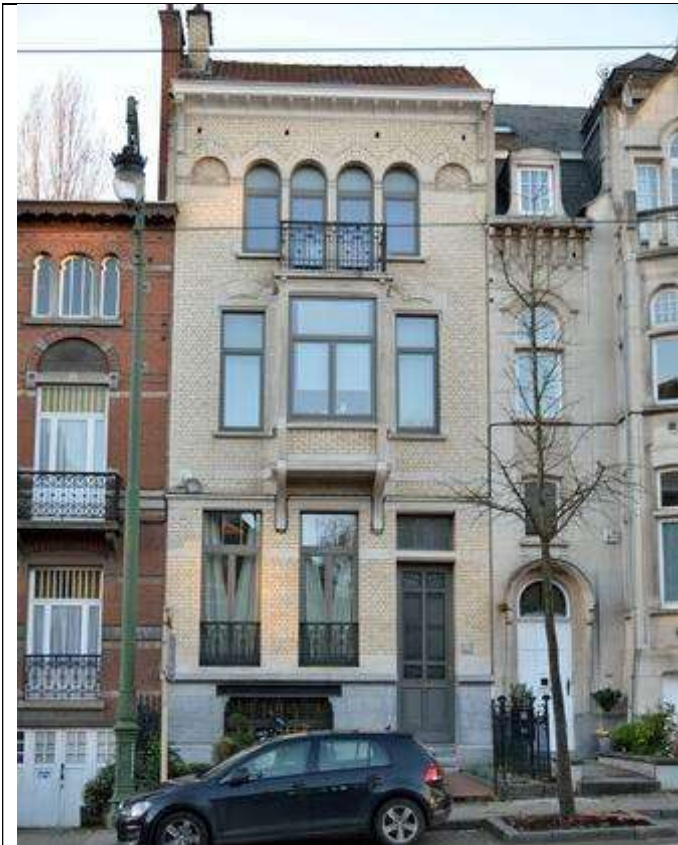
### *Brugmannlaan 443*

Hek van de achteruitbouwstrook ontbreekt

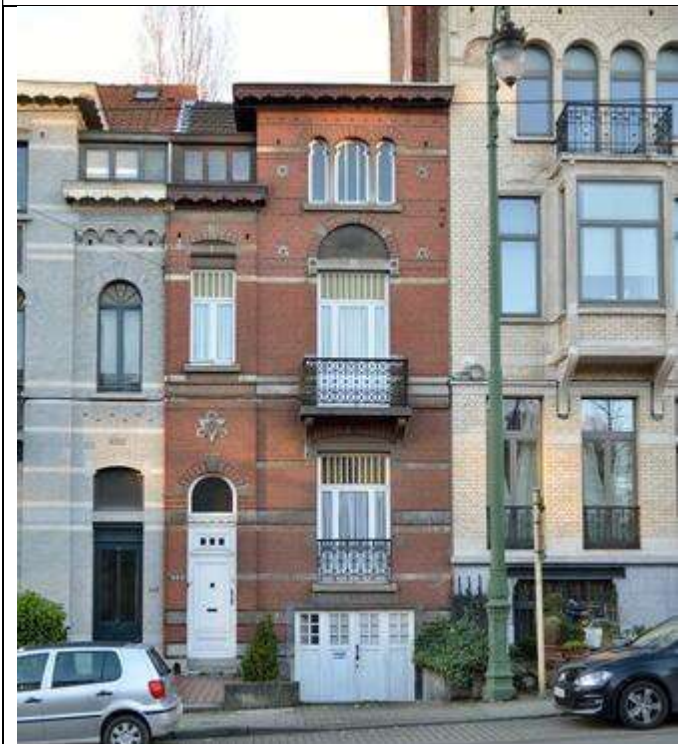
### *Brugmannlaan 445*

Hek van de achteruitbouwstrook ontbreekt

Sgraffito te restaureren

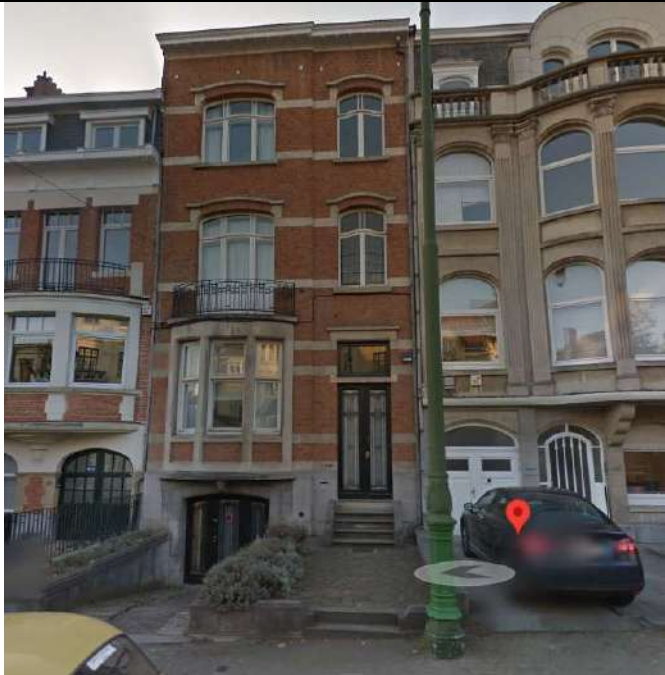
| <p>Stedenbouwkundige vergunning nr. 910</p> | <p><i>Brugmannlaan 453</i></p> <p><b>Omschrijving</b><br/>Rijhuis in <b>eclectische stijl met polychroom parement</b><br/>Jaar 1924<br/>Architect F. Badoux<br/>Aanzicht van 2 bouwlagen op bel-etage<br/>Asymmetrische structuur<br/>Houten kroonlijst<br/>Gevel in baksteen, vensterlijsten en lateien in witte steen<br/>Erker in baksteen en steen<br/>Metalen borstwering<br/>Houten ramen en deur</p> <p><b>Globale waarde</b><br/>Gelijkaardig bouwprofiel, materialen, gevelkleur en stijl, creëert een samenhangend geheel dat zich uitstrekt van nummer 429 tot nummer 471.</p> <p><b>Staat van bewaring</b><br/>Goede staat van bewaring<br/>Hek van de achteruitbouwstrook ontbreekt</p> |

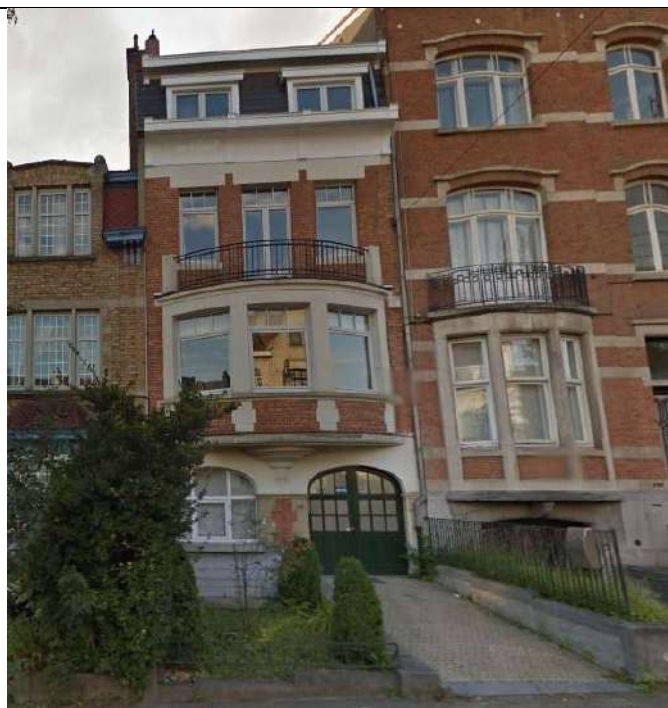
*Brugmannlaan 455***Omschrijving**Rijhuis in **laat-eclectische stijl**

Raam op de gelijkvloerse verdieping vervangen

Hek van de achteruitbouwstrook ontbreekt

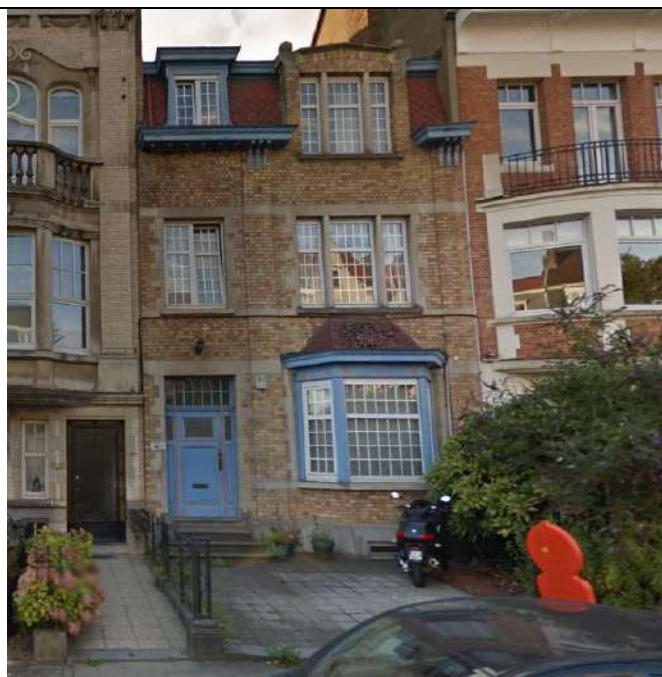
*Brugmannlaan 457***Omschrijving**Rijhuis in **art-decostijl**

Hek van de achteruitbouwstrook ontbreekt,

verharding van de achteruitbouwstrook

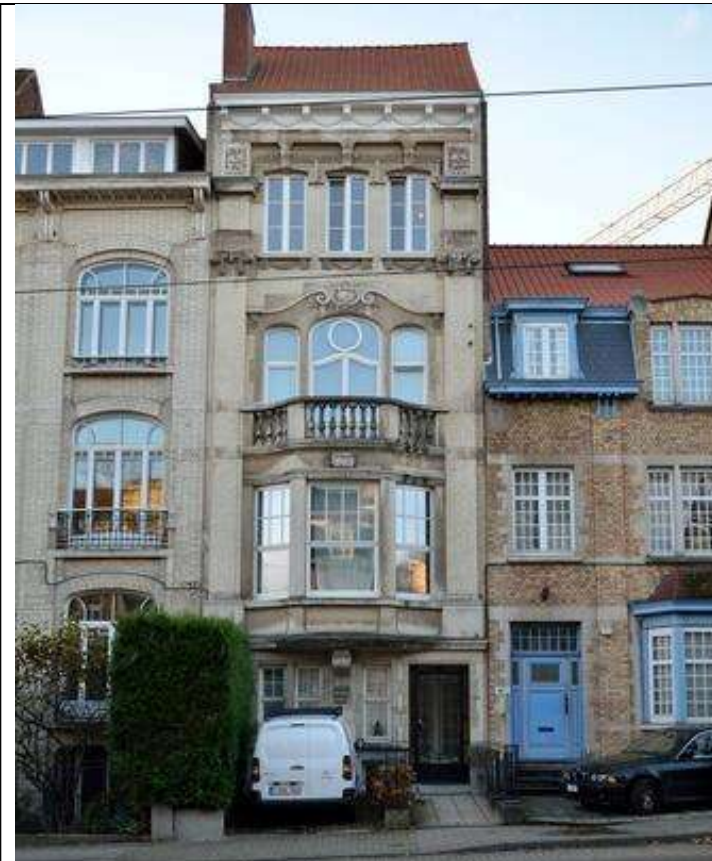
### *Brugmannlaan 459*

Hek van de achteruitbouwstrook ontbreekt, verharding van de achteruitbouwstrook

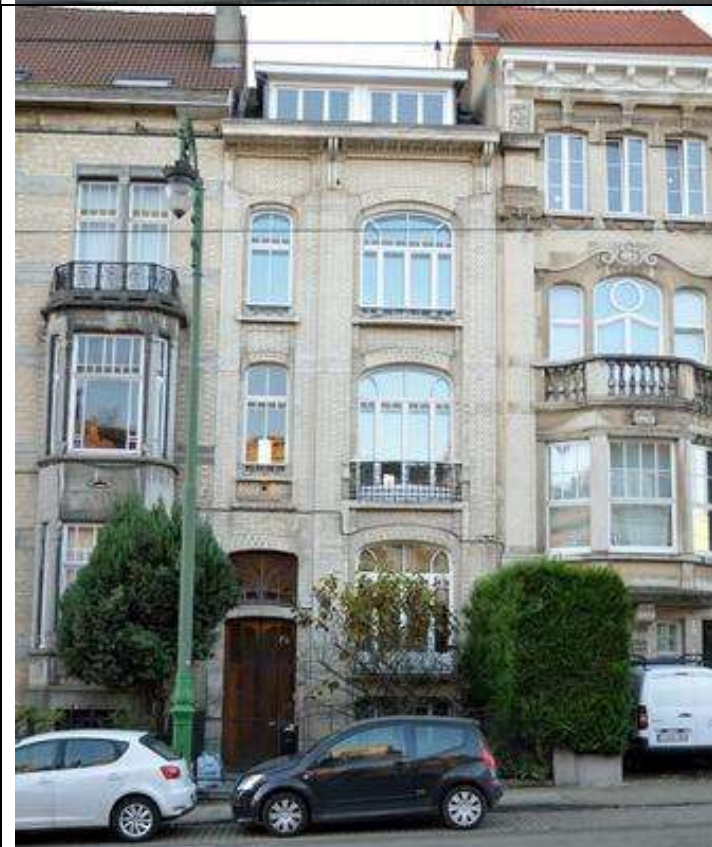
### *Brugmannlaan 461*

Dakkapel te verbeteren
