# GEMEENTELIJKE STEDENBOUWKUNDIGE ZONEVERORDENING

## De grote lanen

## Winston Churchillaan en Brugmannlaan

VERSIE VI – 01/03/2023

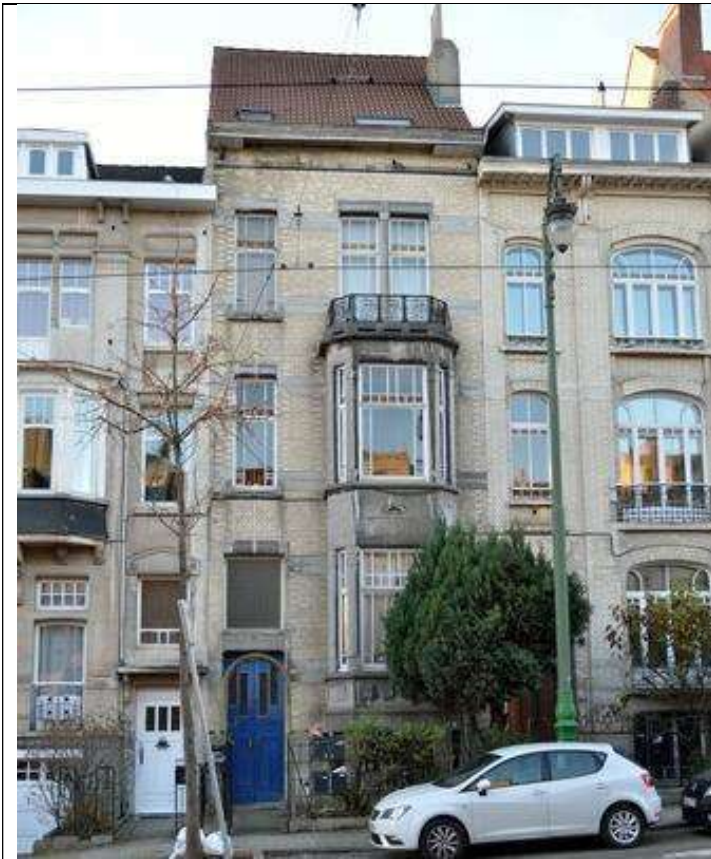
### *Brugmannlaan 463*

Kroonlijst te renoveren

Portiek van de achteruitbouwstrook

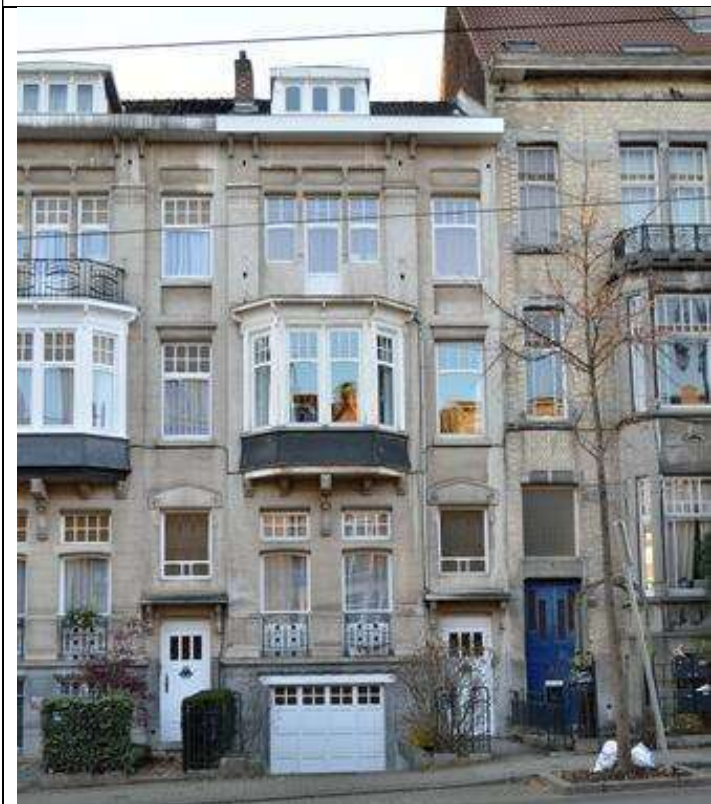
### *Brugmannlaan 465*

| | <p><b>Staat van bewaring</b><br/>Kroonlijst te renoveren<br/>Borstwering ontbreekt boven de erker</p> |

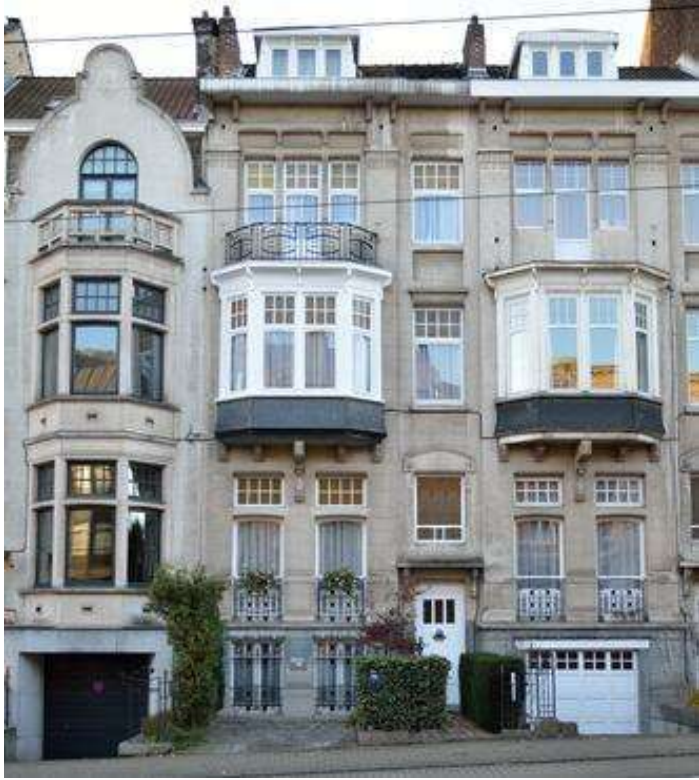
| | <p><i>Brugmannlaan 467</i></p> <p><b>Omschrijving</b><br/>Rijhuis in <b>art-nouveaustijl</b><br/>Jaar 1895<br/>Architect J. Wallegheem<br/>Aanzicht van 3 bouwlagen op bel-etage met dakkapel<br/>Symmetrische structuur<br/>Houten kroonlijst<br/>Gevel in lichte steen<br/>Houten erker<br/>Borstwering en metalen steunleuning<br/>Sokkel in blauwe steen<br/>Houten ramen en deur</p> <p><b>Globale waarde</b><br/>Gelijkaardig bouwprofiel, materialen, gevelkleur en stijl, creëert een samenhangend geheel dat zich uitstrekt van nummer 429 tot nummer 471, dubbelwoonst.<br/>Huis verbonden met nummer 465</p> <p><b>Detailwaarde:</b> erker, gevelreliëf, borstwering, ramen, glas-in-loodraam, deur, hek van de achteruitbouwstrook</p> <p><b>Staat van bewaring</b><br/>Kroonlijst te renoveren</p> |

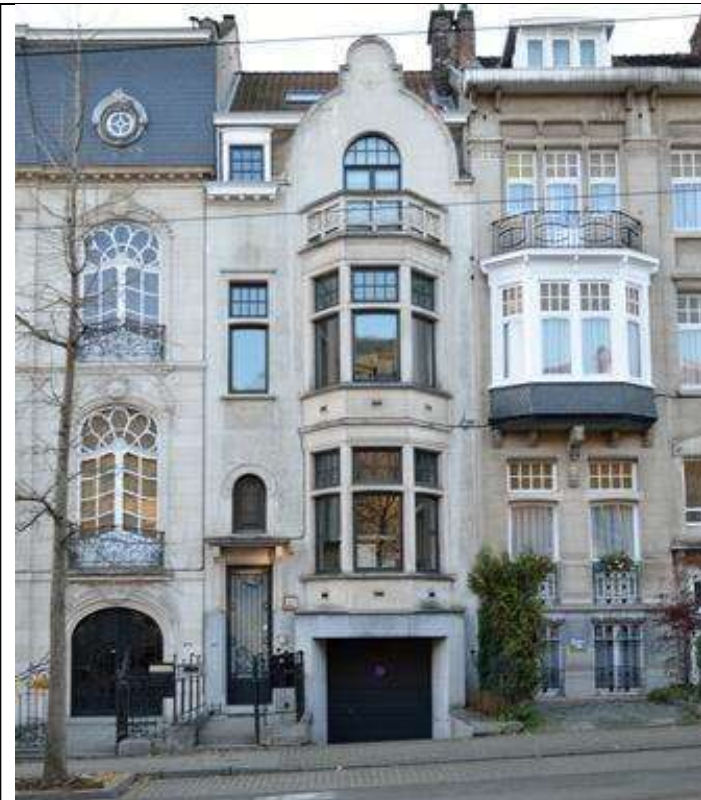
### *Brugmannlaan 469*

Rijhuis in **art-nouveaustijl**

Aanzicht van 3 bouwlagen op bel-etage, onderschild, doorlopende dakkapel

Erker op 2 bouwlagen

Borstwering in steen en metaal

#### **Staat van bewaring**

Standaard garagepoort

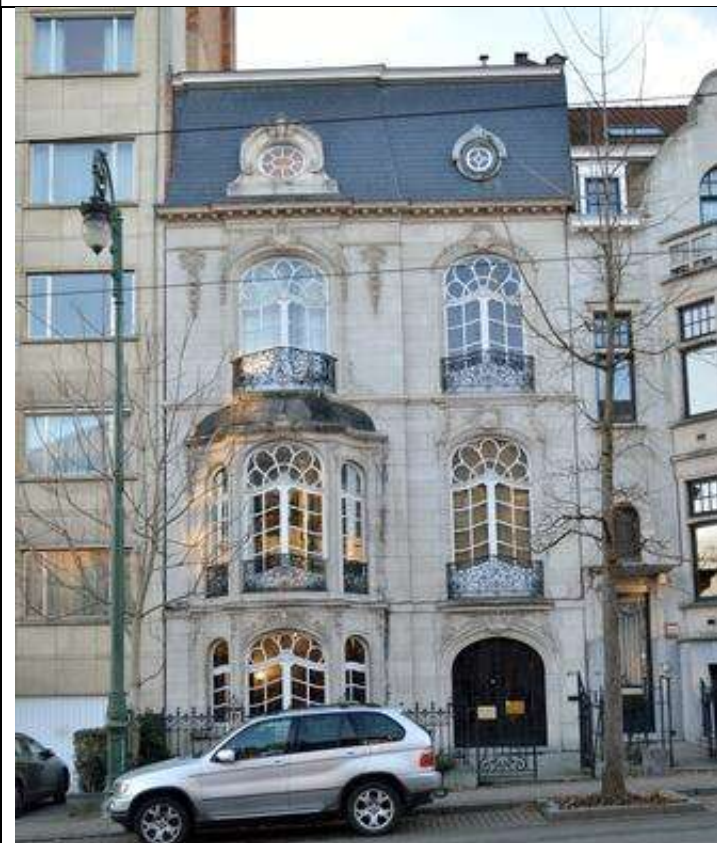
### *Brugmannlaan 471*

Rijhuis in **beaux-artsstijl**

Aanzicht van 3 bouwlagen, onderschild met rond venster

Erker op 2 bouwlagen in steen

| | <p><b>Detailwaarde:</b> onderschild, rond venster, kroonlijst, gevelreliëf, erker, borstwering in steen, ramen, glasroedes, metalen deur, hek van de achteruitbouwstrook</p> <p><b>Staat van bewaring</b><br/>Goede staat van bewaring</p> |

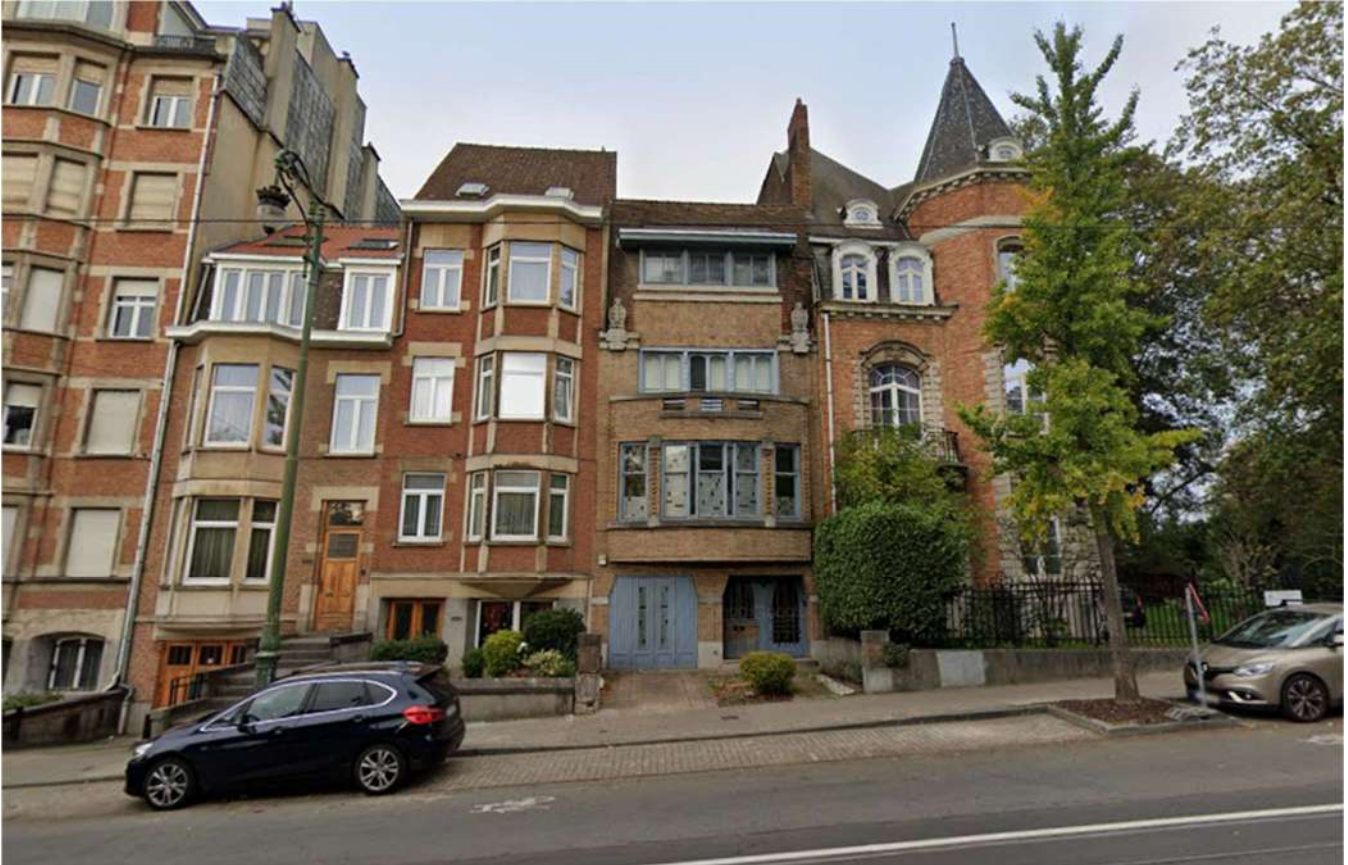
*Brugmannlaan 489***Omschrijving**

Huis met 3 gevels in **beaux-artsstijl**

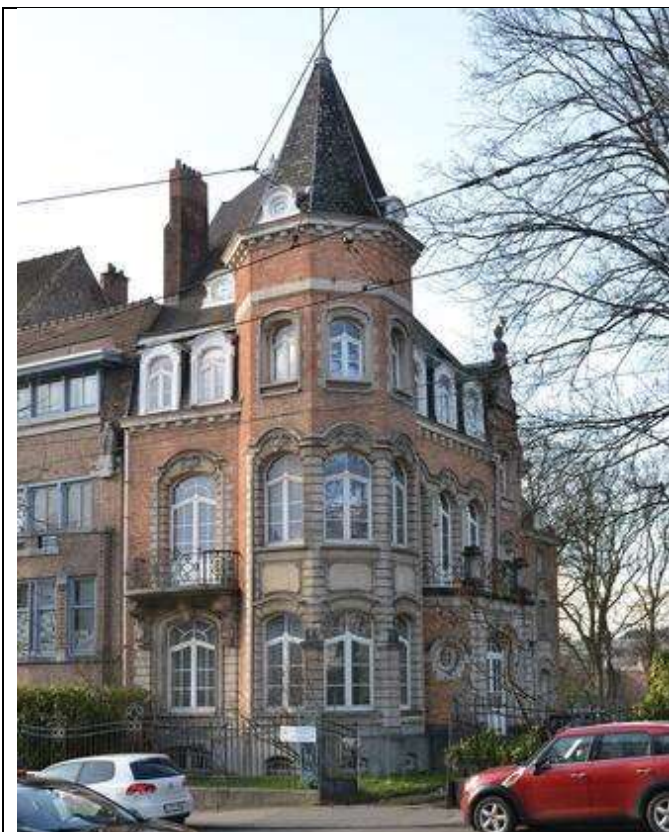
Hoektoren van 3 bouwlagen

**Staat van bewaring**

Goede staat van bewaring

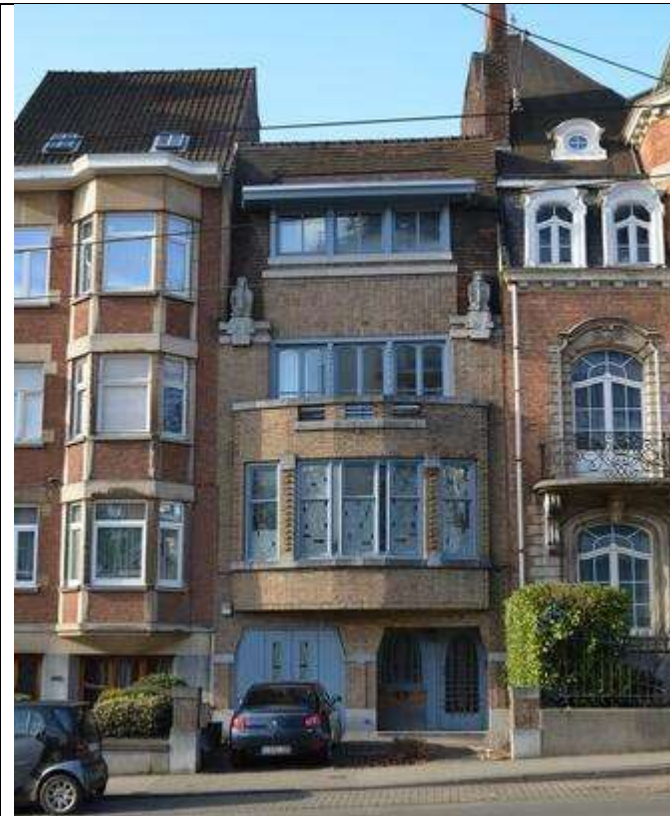
### *Brugmannlaan 491*

Rijhuis in **art-decostijl**, invloed van Wiener Secession  
Jaar 1920

Gevel in baksteen, erker met geometrische glas-in-loodramen op de verdieping

#### **Staat van bewaring**

Goede staat van bewaring

Hek van de achteruitbouwstrook ontbreekt

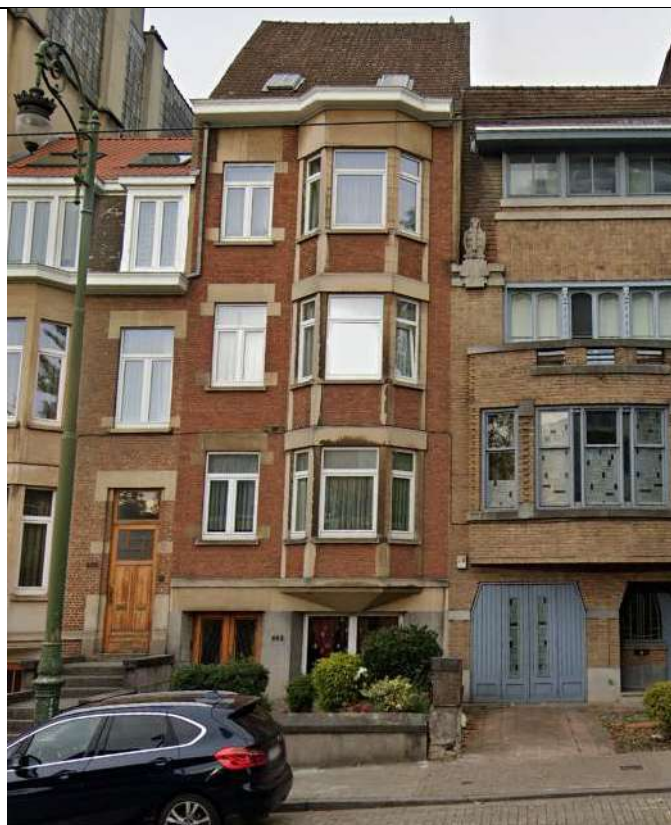
### *Brugmannlaan 493*

Rijhuis in **art-decostijl**

Erker op 3 bouwlagen in baksteen, middenstijlen in steen

#### **Staat van bewaring**

Goede staat van bewaring

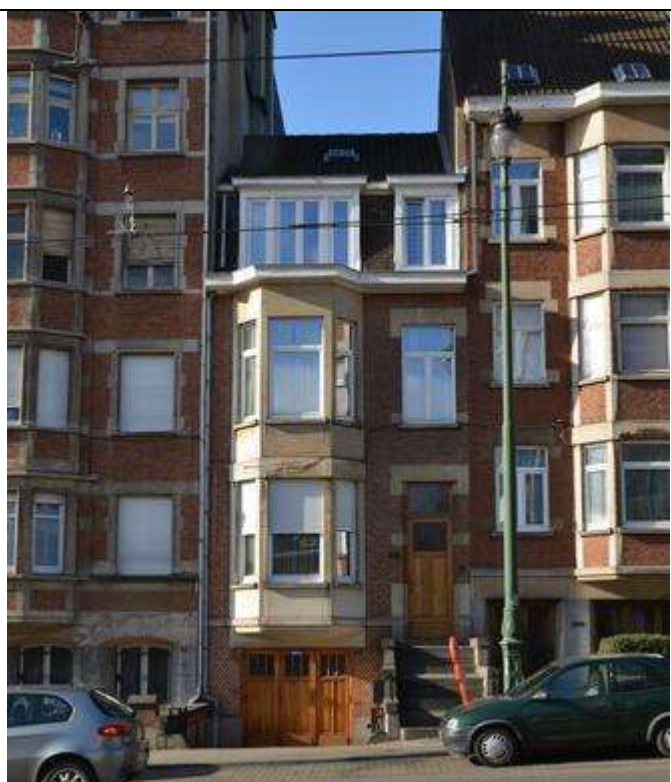
### *Brugmannlaan 495*

Rijhuis in **art-decostijl**

Erker op 2 bouwlagen in steen

#### **Staat van bewaring**

Goede staat van bewaring

Hek van de achteruitbouwstrook ontbreekt

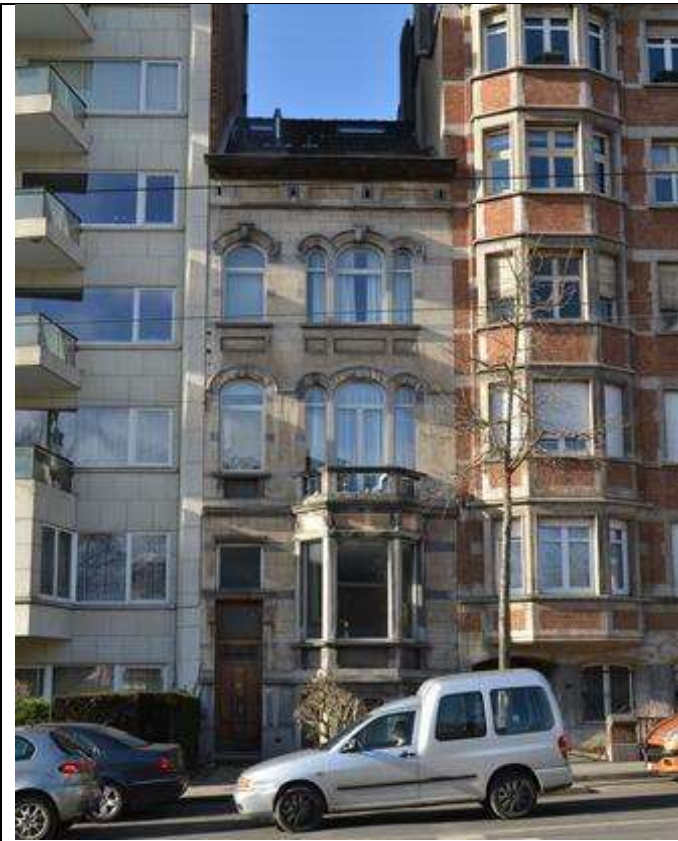
### *Brugmannlaan 497*

Rijhuis in **eclectische stijl**

Erker in blauwe steen

#### **Staat van bewaring**

Goede staat van bewaring

Zuiltjes te vervolledigen

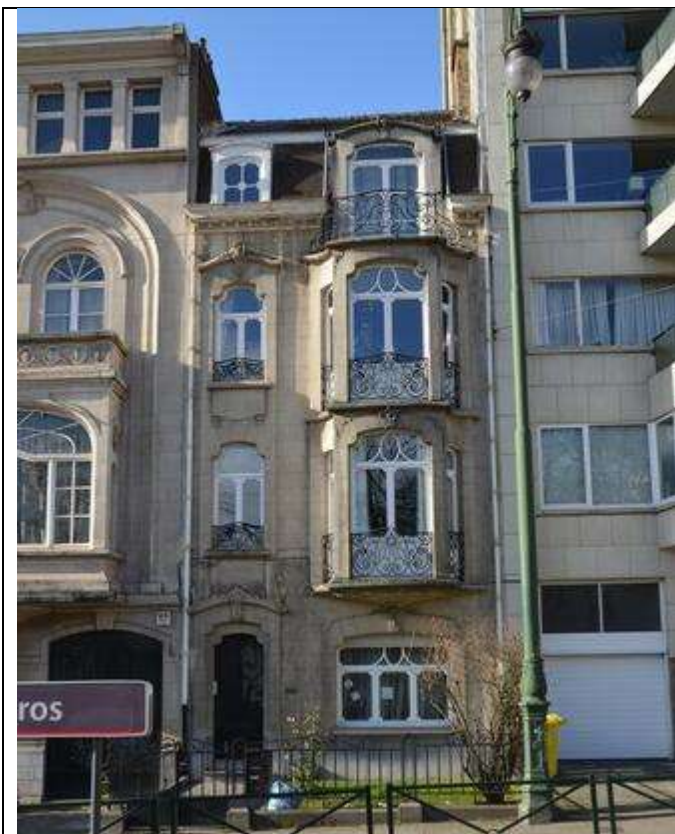
### *Brugmannlaan 505*

Rijhuis in **beaux-artsstijl**

Aanzicht van 3 bouwlagen, onderschild, doorlopende dakkapel

Erker op 2 bouwlagen

| | <p><b>Staat van bewaring</b><br/>Goede staat van bewaring</p> |

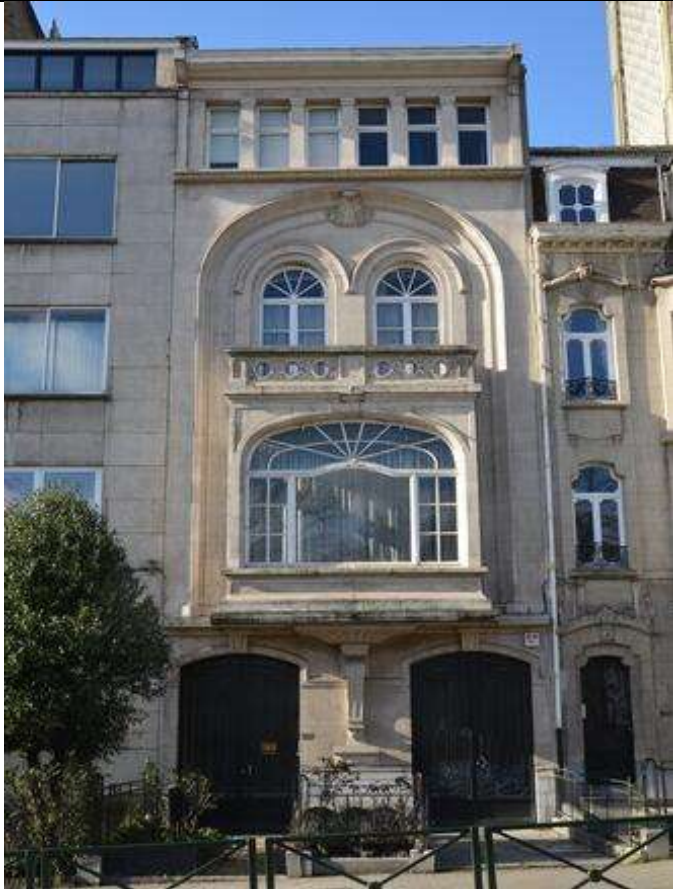
| | <p><i>Brugmannlaan 507</i></p> <p><b>Omschrijving</b><br/>Rijhuis in <b>beaux-artsstijl</b><br/>Aanzicht van 4 bouwlagen<br/>Symmetrische structuur<br/>Houten kroonlijst<br/>Gevel in witte steen<br/>Erker op 1 bouwlaag<br/>Borstwering in steen<br/>Sokkel in blauwe steen<br/>Houten ramen en metalen deuren</p> <p><b>Globale waarde</b><br/>Gelijkaardig bouwprofiel, materialen, gevelkleur en stijl, creëert een samenhangend geheel dat zich uitstrekt van nummer 505 tot nummer 509.</p> <p><b>Detailwaarde:</b> kroonlijst, gevelreliëf, natuursteen, erker, borstwering in steen, metalen deuren, hek van de achteruitbouwstrook</p> <p><b>Staat van bewaring</b><br/>Goede staat van bewaring<br/>Hek van de achteruitbouwstrook en beplanting ontbreken</p> |

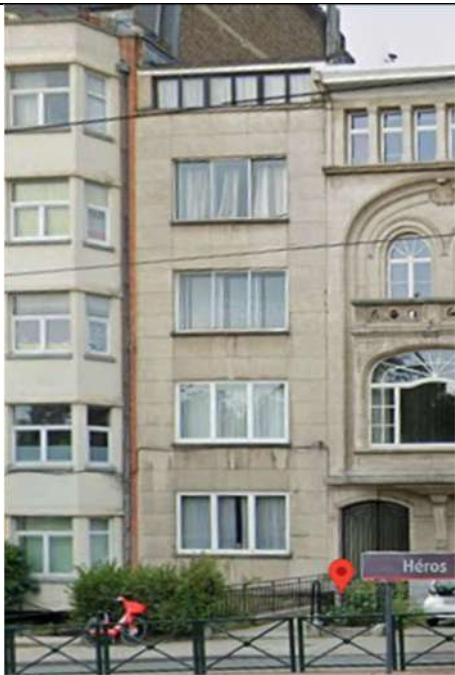
| | <p><i>Brugmannlaan 509</i></p> <p><b>Omschrijving</b><br/>Mandelig gebouw in <b>modernismestijl</b><br/>5 bouwlagen</p> <p><b>Globale waarde</b><br/>Draagt bij aan het geheel dat zich uitstrekt van nummer 505 tot nummer 509 door het bouwprofiel en de kleur van de materialen.</p> <p><b>Staat van bewaring</b><br/>Goede staat van bewaring</p> |

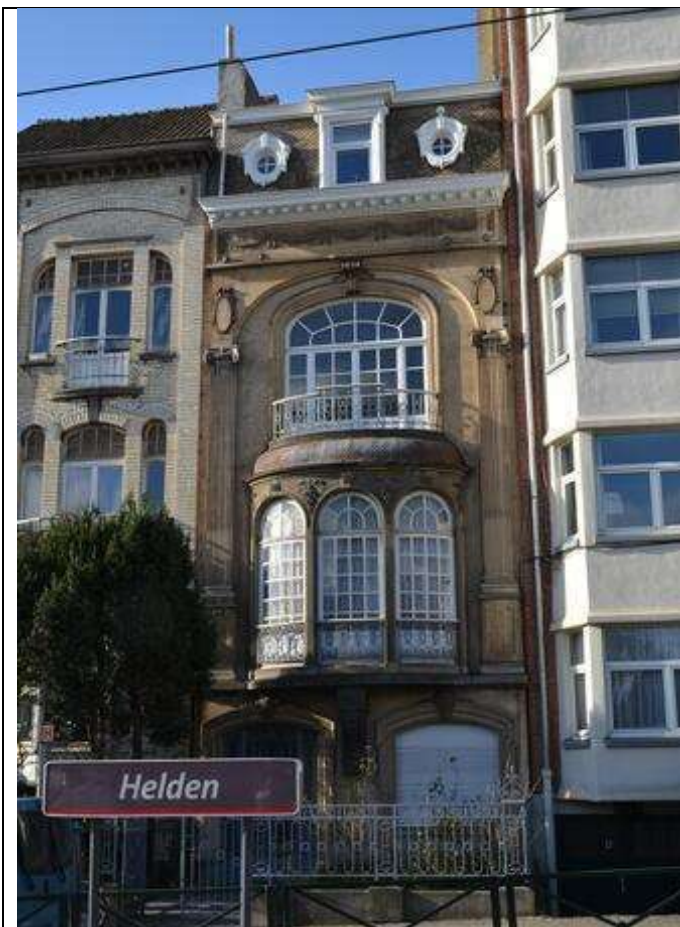
### *Brugmannlaan 515*

Rijhuis in **beaux-artsstijl**

Gevel in witte steen, versieringen in fries, Korinthische zuilen

#### **Staat van bewaring**

Goede staat van bewaring

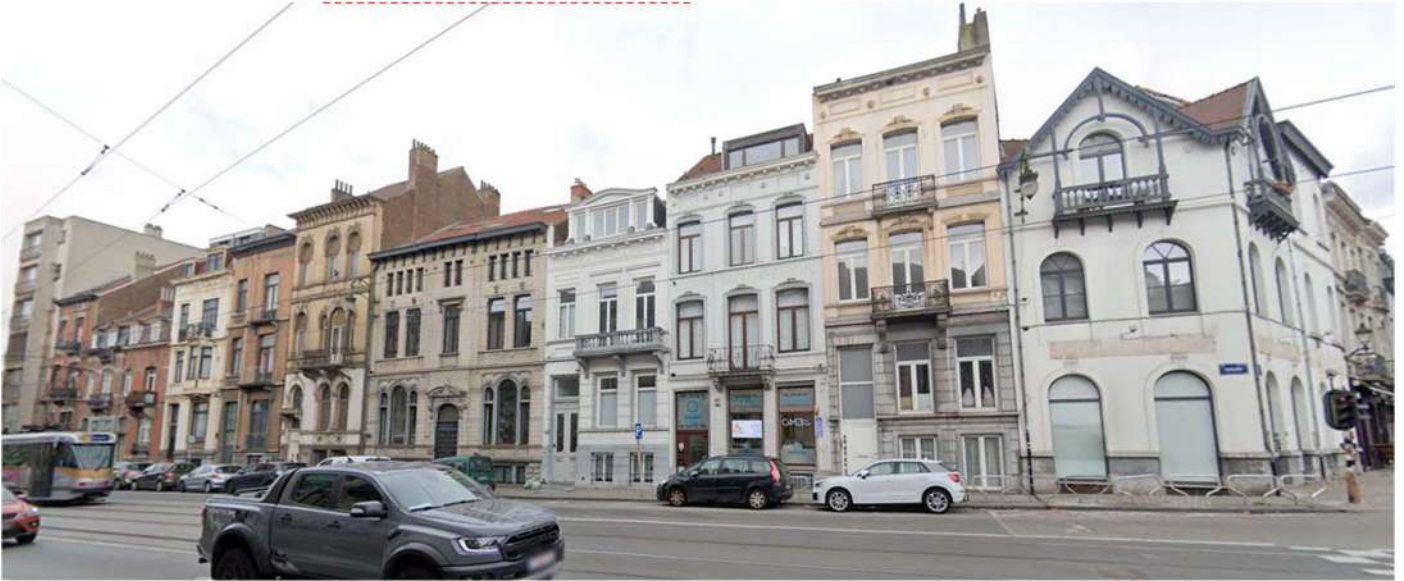
*Dekenijstraat 89***Omschrijving**

Hoekhuis in **neoklassieke stijl**

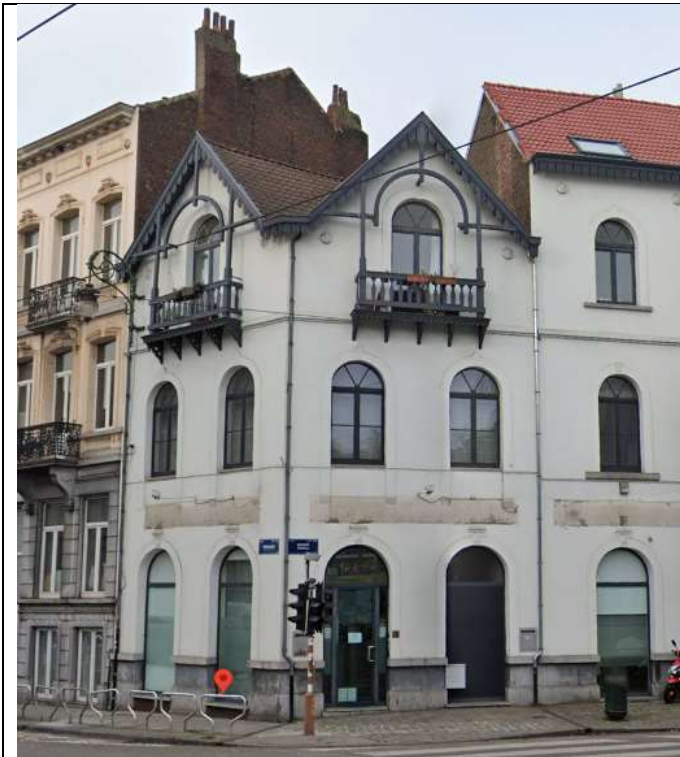
**Staat van bewaring**

Gevel te renoveren ingevolge de verwijdering van de uithangborden

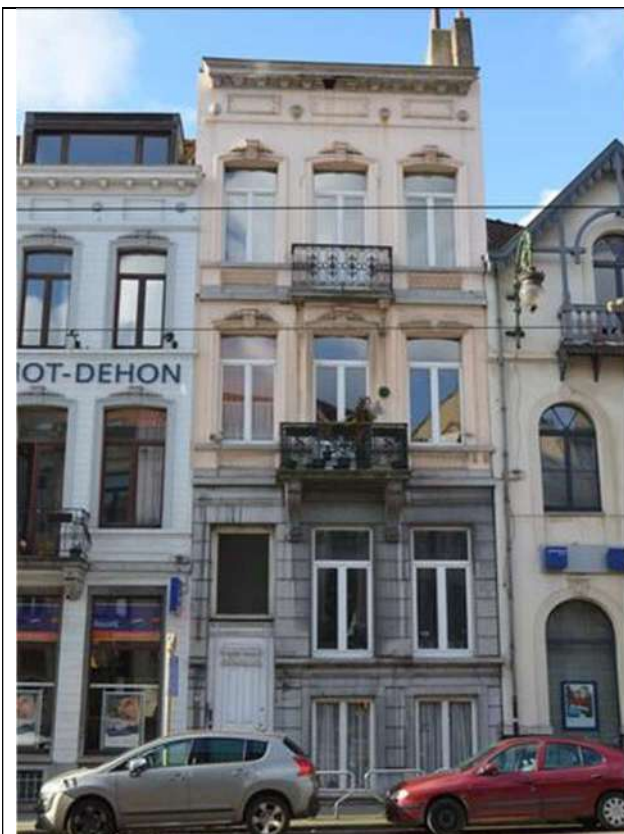
### *Brugmannlaan 527*

Hekken op de half ondergrondse verdieping ontbreken

Kroonlijst te onderhouden

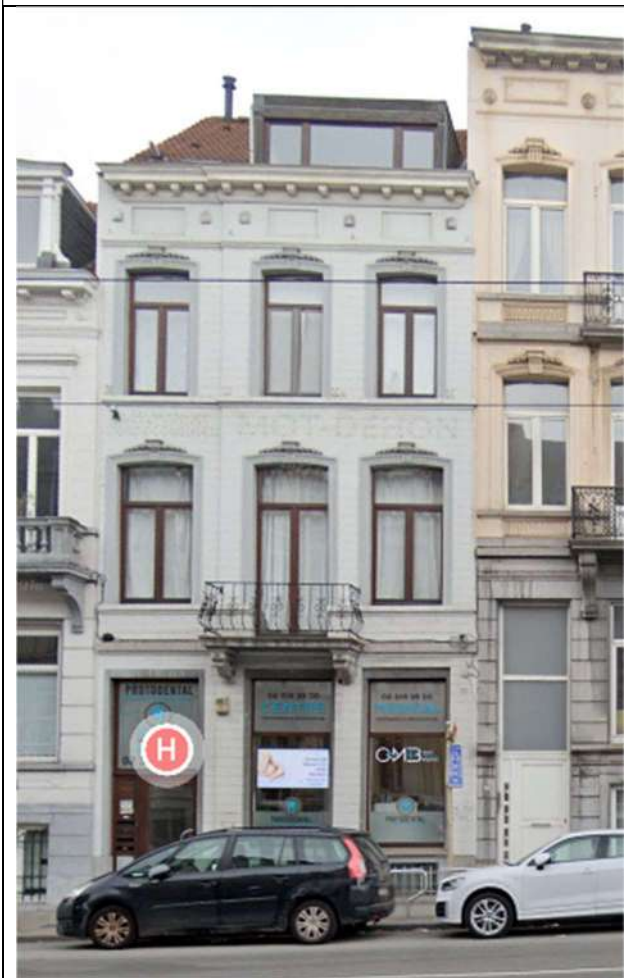
### *Brugmannlaan 529*

#### **Staat van bewaring**

Voordeur gewijzigd, te verbeteren

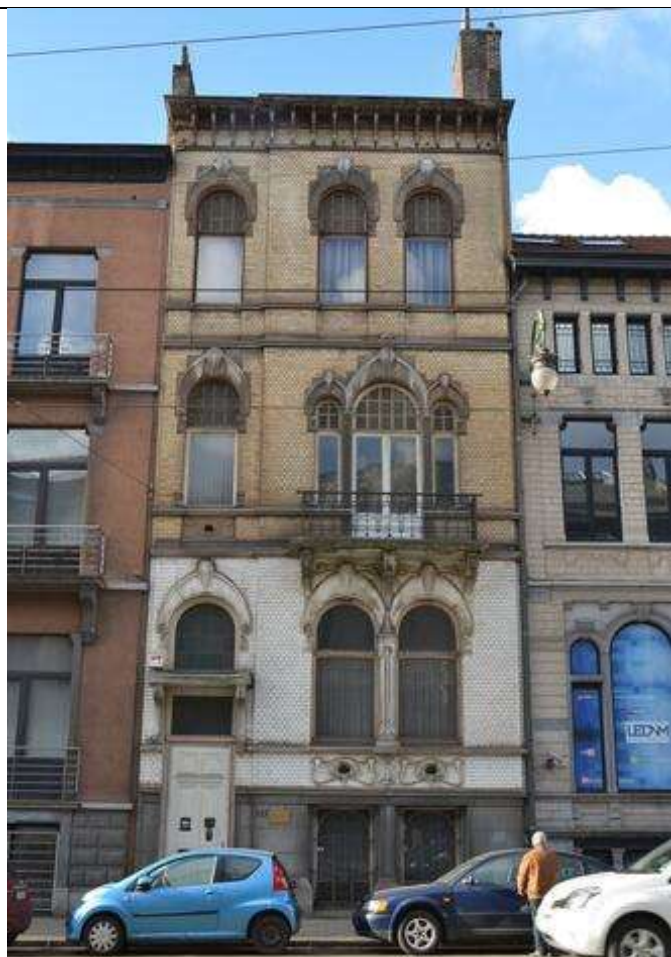
### *Brugmannlaan 535*

#### **Staat van bewaring**

Onderhoud van de ramen, reiniging van de gevel

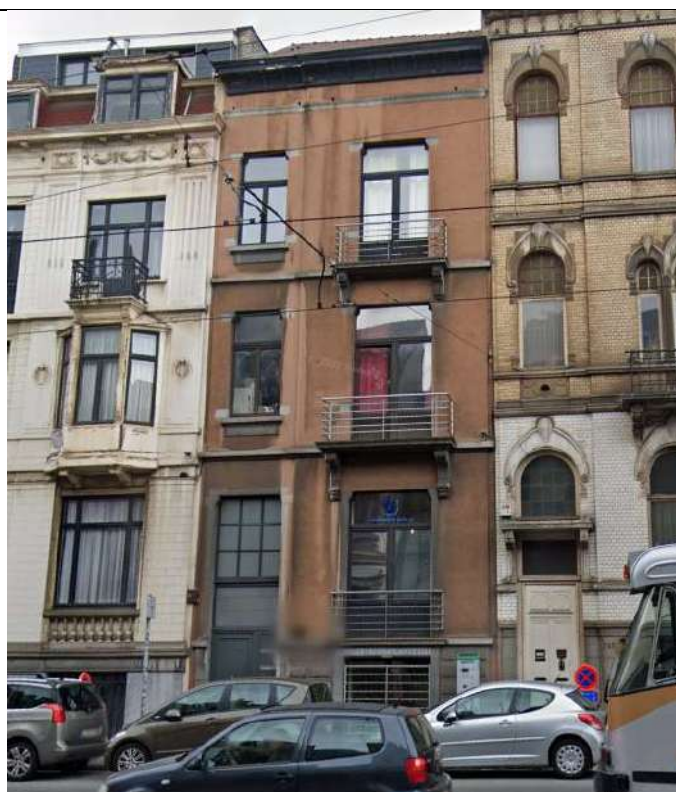
### *Brugmannlaan 537*

Gevel bepleisterd, verlies van bouwkundige details

Deur vervangen

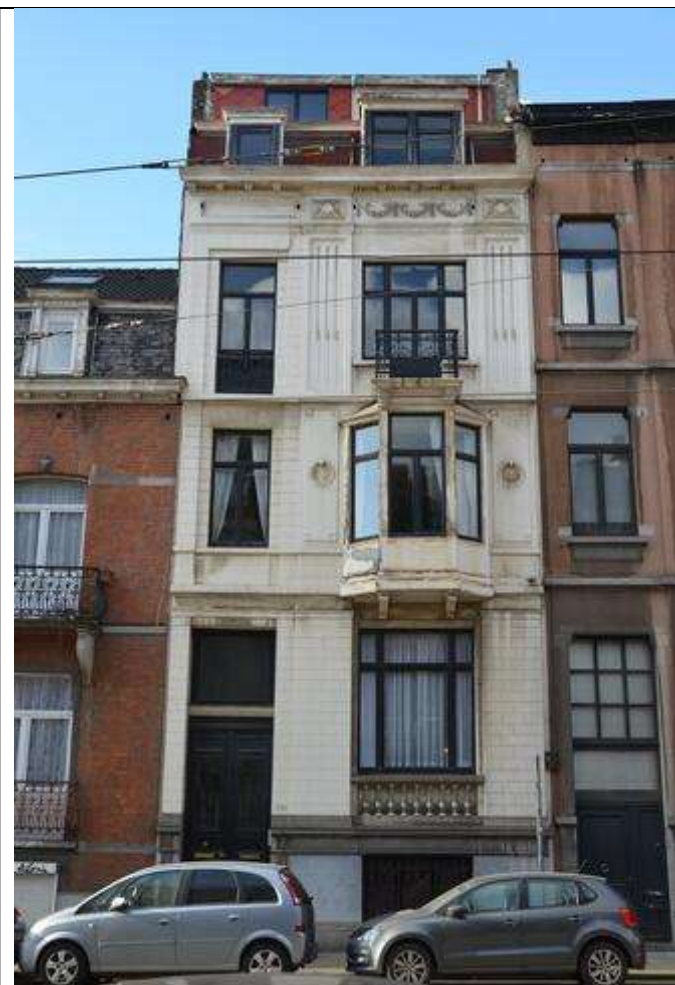
### *Brugmannlaan 539*

Erker en dakkapellen te renoveren

Blauwe steen bloot te leggen

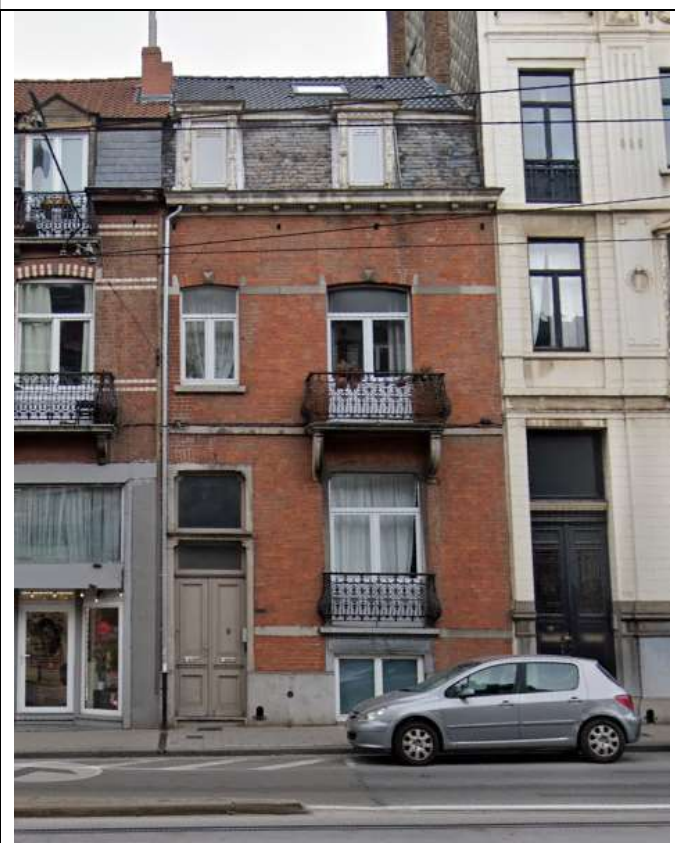
### *Brugmannlaan 541*

#### **Staat van bewaring**

Schrapping van het hek, dakkapellen te renoveren

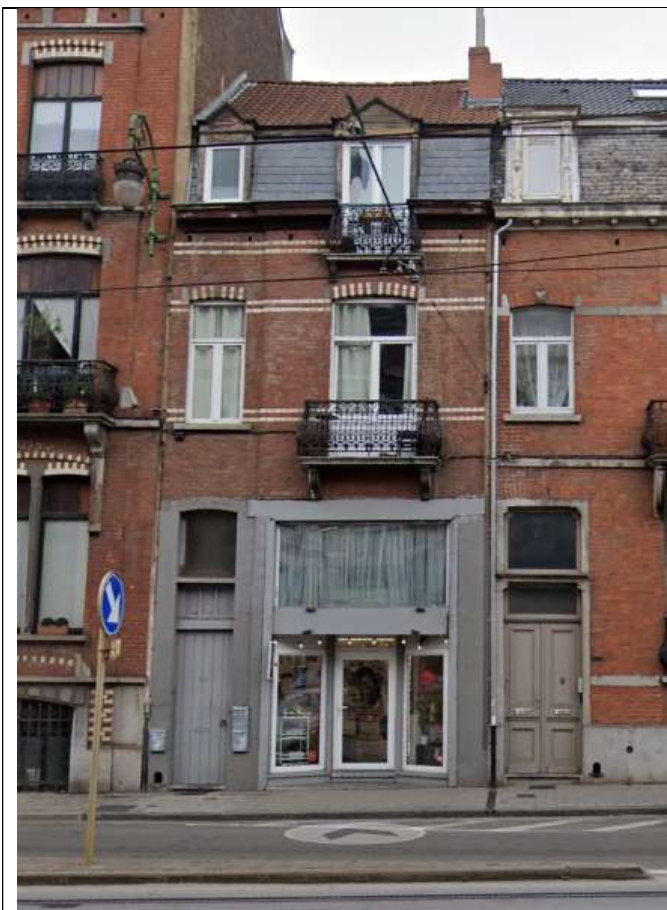
### *Brugmannlaan 543*

#### **Staat van bewaring**

Gevelopening van de bel-etage en half ondergrondse  
 verdieping verbreed om een etalage te creëren  
 Deur vereenvoudigd  
 Dakkapellen en kroonlijst te renoveren

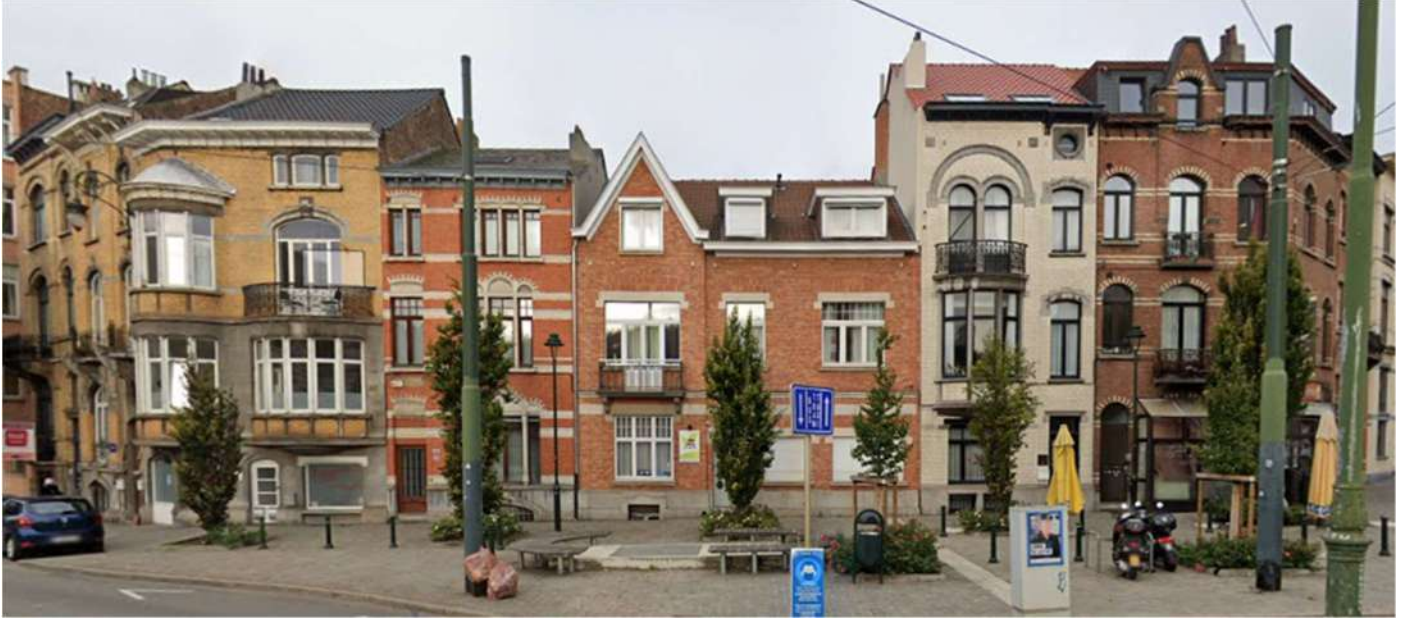
*Georges Marlowsquare 37***Omschrijving**

Hoekhuis in **eclectische stijl met polychroom parement**

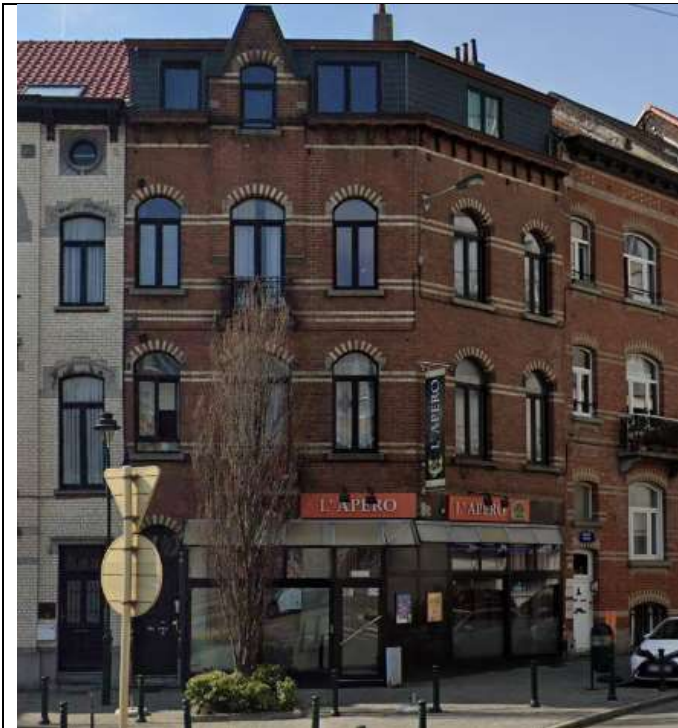
**Staat van bewaring**

Gevel gewijzigd voor de handelszaak

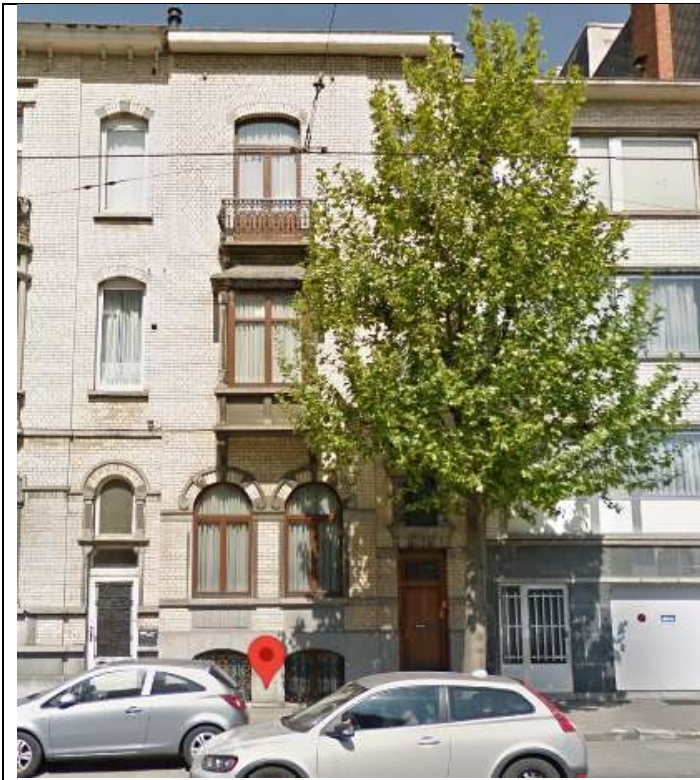
### *Brugmannlaan 555B*

#### **Staat van bewaring**

Kroonlijst en kraagstenen in hout te renoveren

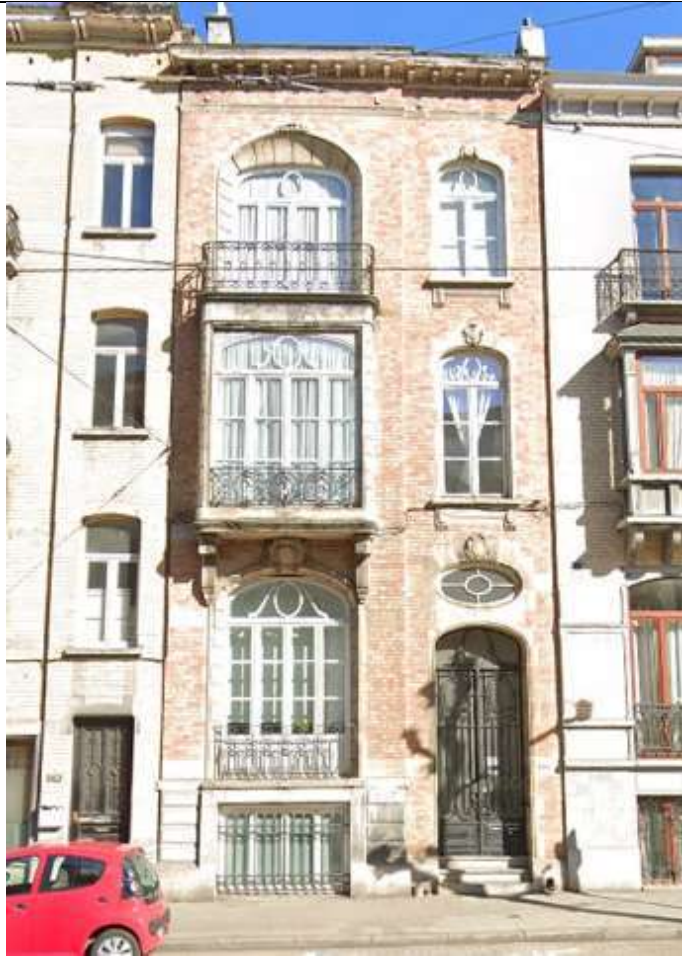
### *Brugmannlaan 561*

#### **Staat van bewaring**

Kroonlijst te onderhouden

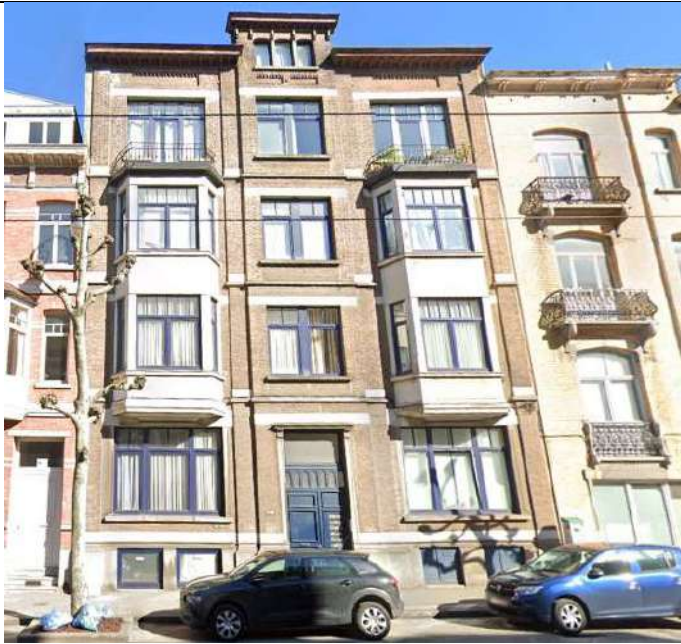
### *Brugmannlaan 565*

Mandelig gebouw in **art-decostijl**

Aanzicht van 3 bouwlagen op bel-étage

Symmetrische structuur

Kroonlijst en kraagstenen in hout

Gevel in baksteen en blauwe steen, witte lateien, vensterlijsten in blauwe steen

Bovenste vensterlijst in baksteen met tandwieltanden

Witgeschilderde erkers in beton

Metalen borstwering

Houten ramen en deur

Sokkel in blauwe steen

Goede staat van onderhoud

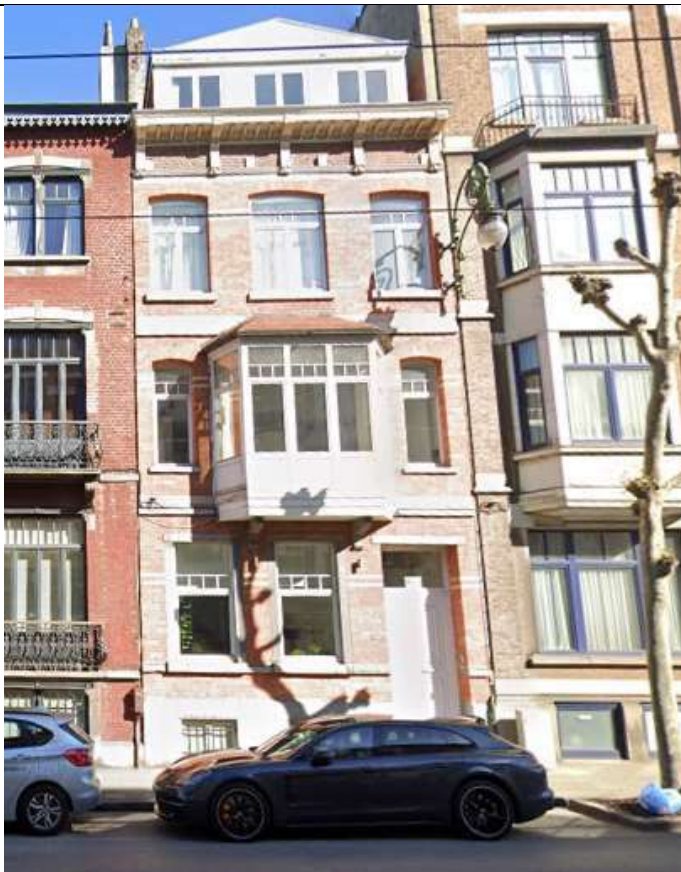
### *Brugmannlaan 571*

Rijhuis in **art-decostijl**

Aanzicht van 3 bouwlagen met dakkapel

Symmetrische structuur

Kroonlijst en kraagstenen in hout

Gevel in baksteen, vensterlijsten in steen en witte baksteen

Houten erker

Houten ramen en deur

Sokkel in blauwe steen

Verhoging van het dak

Raam van de erker vervangen

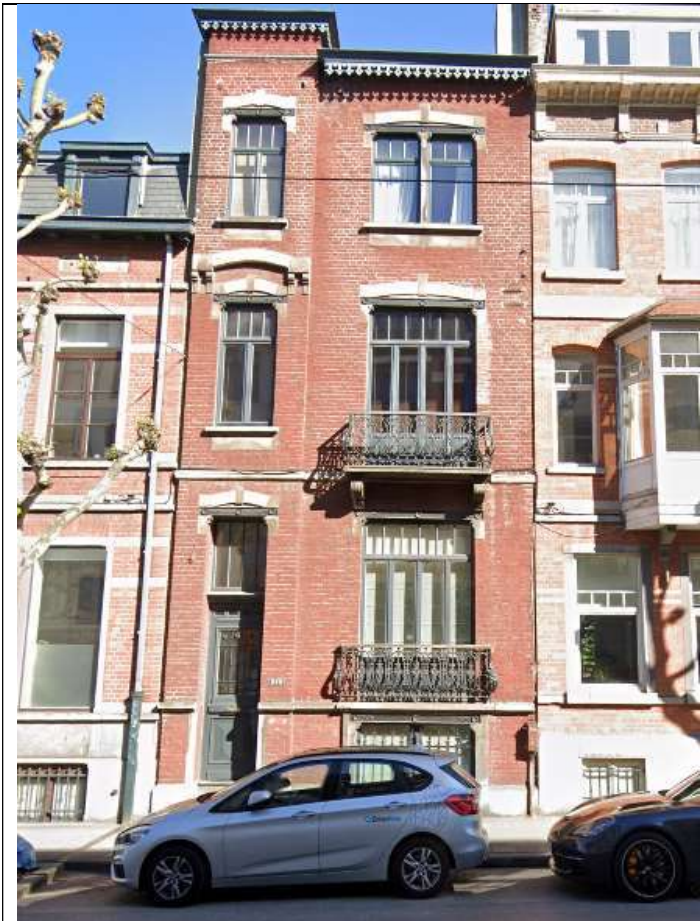
### *Brugmannlaan 573*

Rijhuis in **eclectische stijl**

Aanzicht van 2 bouwlagen op bel-etage

Asymmetrische structuur

Kroonlijst met lambrekijn en houten kraagstenen

Gevel in baksteen en blauwe steen, lateien in witte baksteen

Gietijzeren gewelfde borstwering

Houten ramen en deur

Sokkel in blauwe steen

**Detailwaarde:** kroonlijst, fries, gevelreliëf, ramen, borstwering, deur, hek

Goede staat van onderhoud

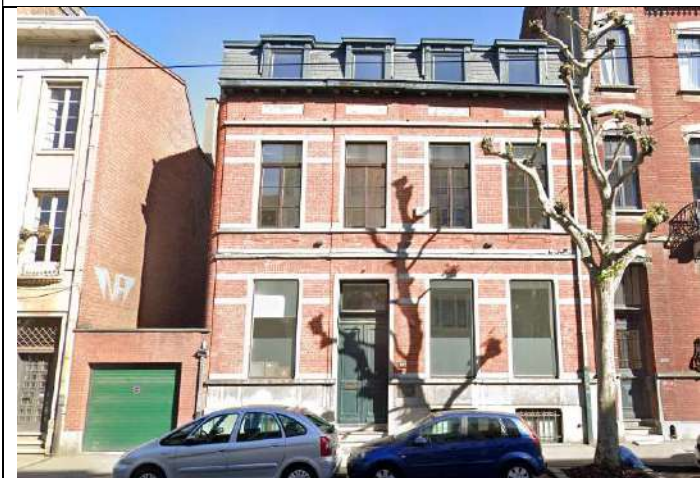
### *Brugmannlaan 575*

Rijhuis in **neoklassieke stijl**

Aanzicht van 1 bouwlaag op bel-etage en onderschild met dakkapellen

Symmetrische structuur

Houten kroonlijst

Gevel in baksteen, lateien en randen van de gevelopeningen in blauwe steen

Houten ramen en deur

Sokkel in blauwe steen

Goede staat van onderhoud

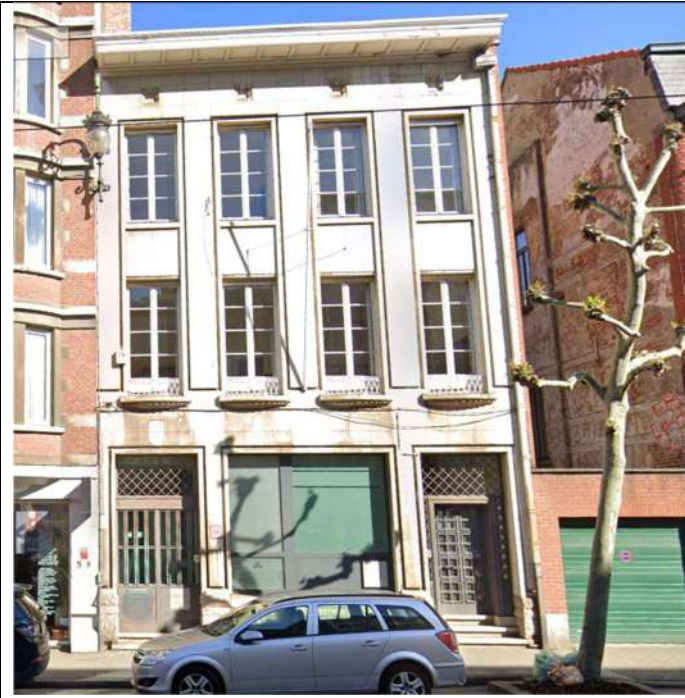
### *Brugmannlaan 577*

Rijhuis in **art-nouveau stijl**

Aanzicht van 3 bouwlagen

Symmetrische structuur

Houten kroonlijst

Gevel in steen

Houten ramen, metalen deur

Sokkel in blauwe steen

Goede staat van onderhoud

Etalage vervangen, te integreren in de stijl van het gebouw

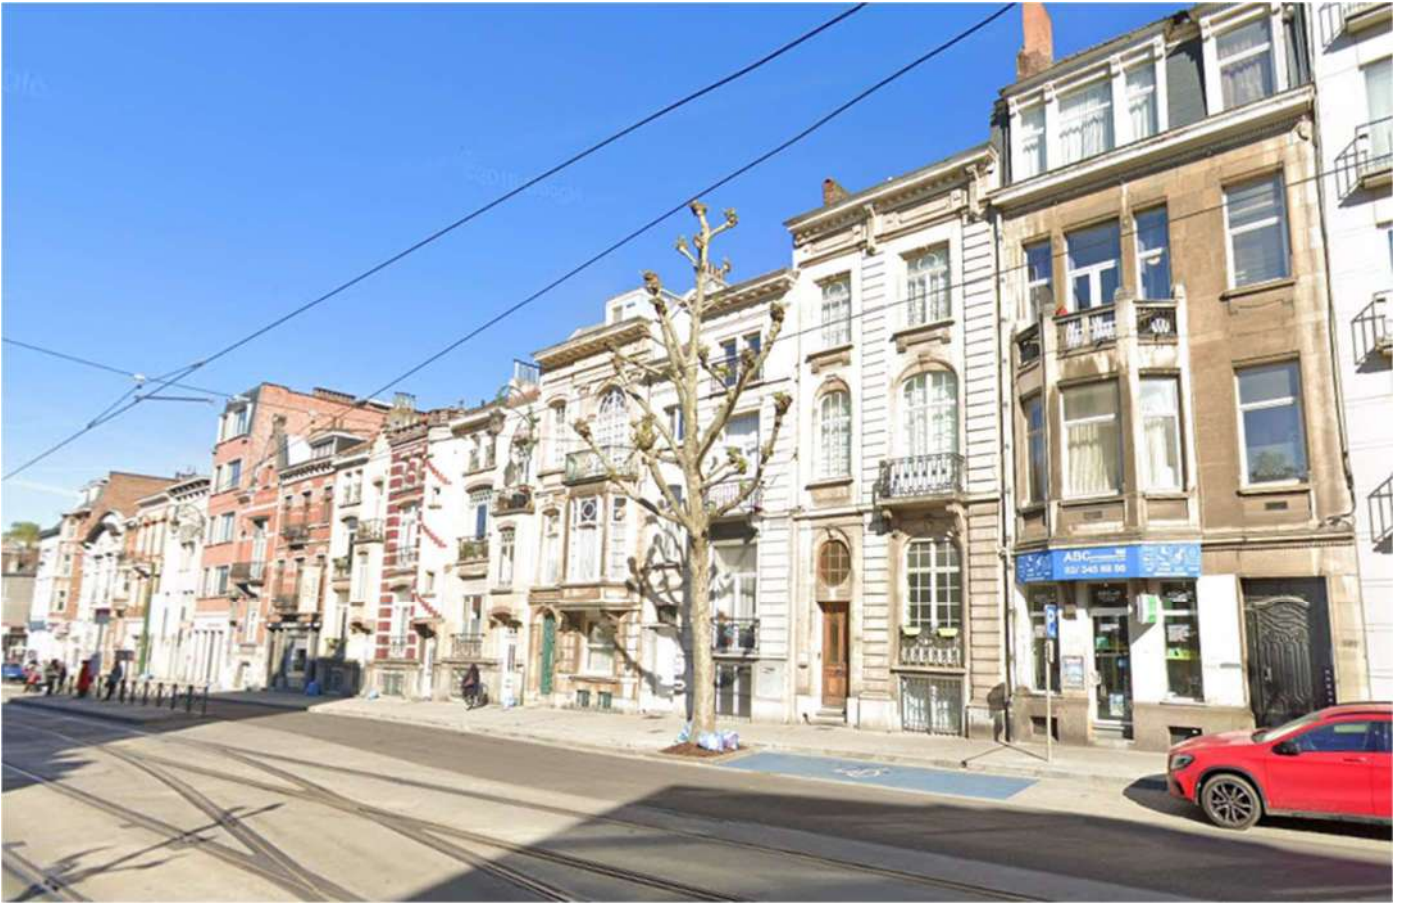
*Brugmannlaan 591***Omschrijving**

Rijhuis in **eclectische stijl**
