# GEMEENTELIJKE STEDENBOUWKUNDIGE ZONEVERORDENING

## De grote lanen

## Winston Churchillaan en Brugmannlaan

VERSIE VI – 01/03/2023

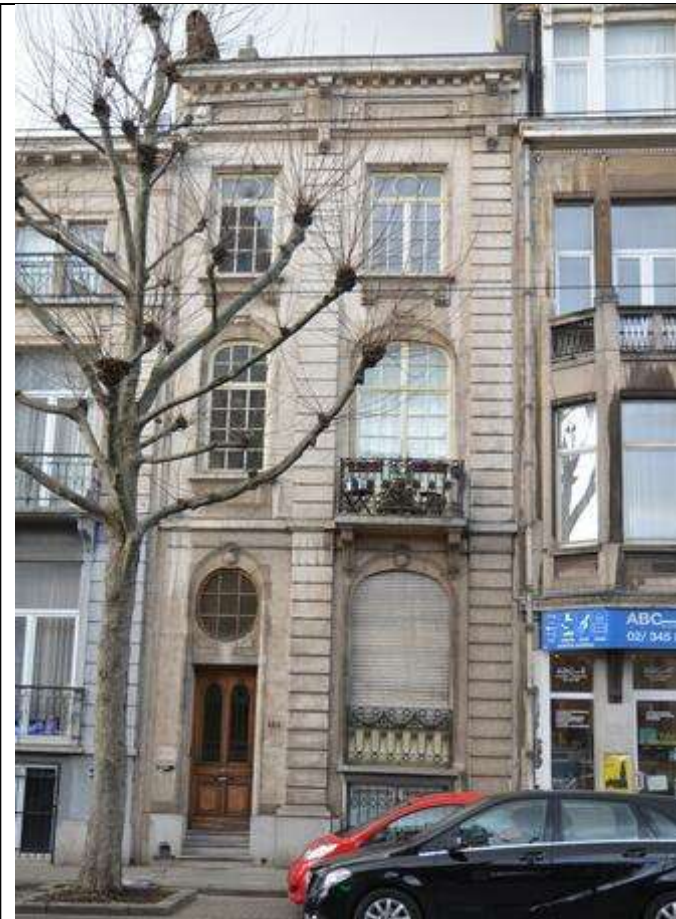
### *Brugmannlaan 593*

Rijhuis in **beaux-artsstijl**  
 Aanzicht van 2 bouwlagen op bel-etage  
 Asymmetrische structuur  
 Houten kroonlijst, kraagstenen in steen  
 Fries onder kroonlijst  
 Gevel in steen  
 Ramen met glasroedes en deur in hout  
 Sokkel in blauwe steen

**Detailwaarde:** kroonlijst, gevelreliëf, ramen,  
 borstwering, deur, hek

Goede staat van onderhoud

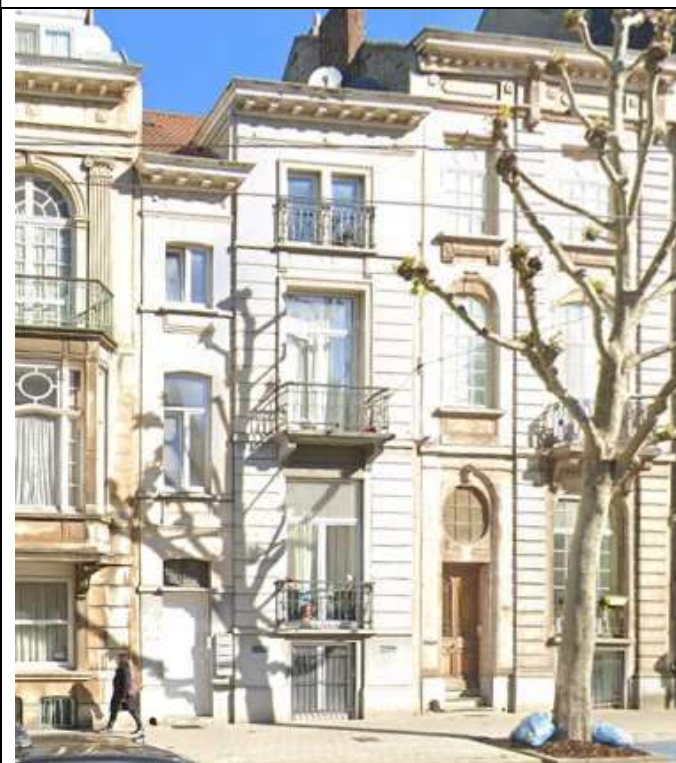
### *Brugmannlaan 595*

Rijhuis in **eclectische stijl**  
 Aanzicht van 2 bouwlagen op bel-etage  
 Asymmetrische structuur  
 Houten kroonlijst  
 Gevel in steen, vensterlijsten in blauwe steen  
 Houten ramen, metalen deur  
 Sokkel in blauwe steen

Voordeur vervangen  
 Kroonlijst te onderhouden

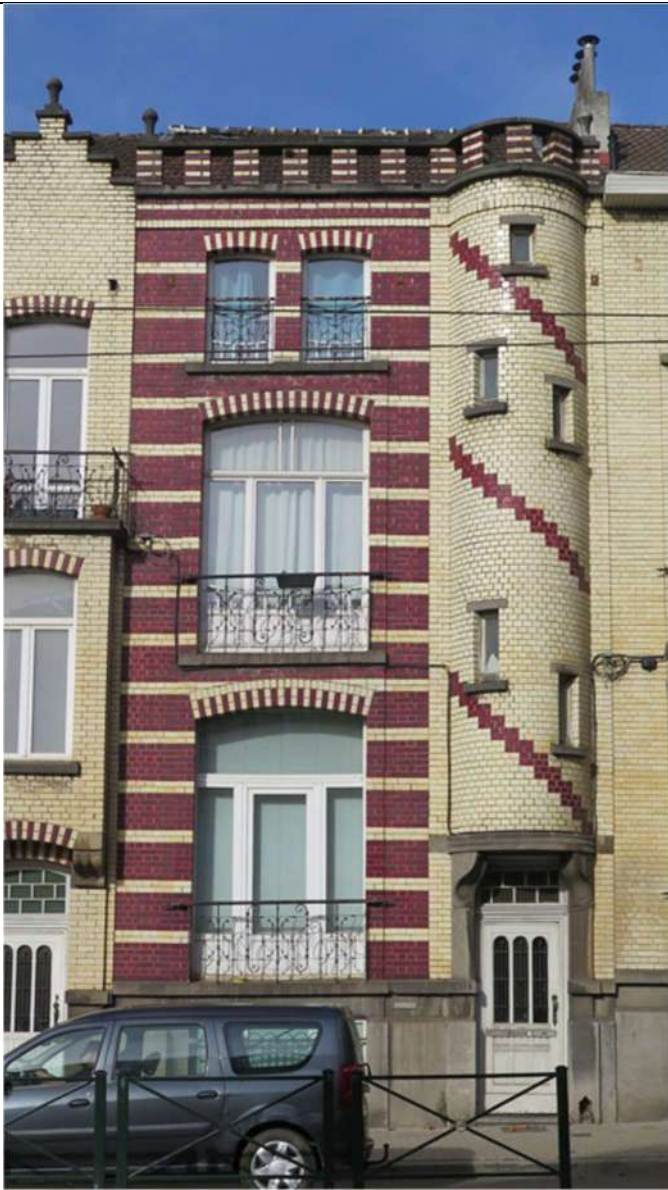
| | <p><i>Brugmannlaan 601</i></p> <p><b>Omschrijving</b><br/>Rijhuis in <b>eclectische stijl met polychroom parement</b><br/>Jaar 1900<br/>Architect R. Cocriamont<br/>Aanzicht van 2 bouwlagen op bel-etage<br/>Asymmetrische structuur<br/>Bovenbouw in steen en baksteen<br/>Gevel in polychromie in geglaazuurde rode en gele bakstenen<br/>Traptorentjes<br/>Houten ramen en deur<br/>Sokkel in blauwe steen</p> <p><b>Bouwkundige waarde</b><br/>Polychromie, torentje, bovenbouw</p> <p><b>Globale waarde</b><br/>Gelijkaardig bouwprofiel, materialen, gevelkleur en stijl, creëert een samenhangend geheel dat zich uitstrekt van nummer 591 tot nummer 607.</p> <p><b>Detailwaarde:</b> polychromie, bovenbouw, torentje, ramen, borstwering, deur, hek</p> <p><b>Staat van bewaring</b><br/>Ramen vervangen op de half ondergrondse verdieping en bel-etage, pvc, dubbele omlijsting geschrapt, hek ontbreekt</p> |

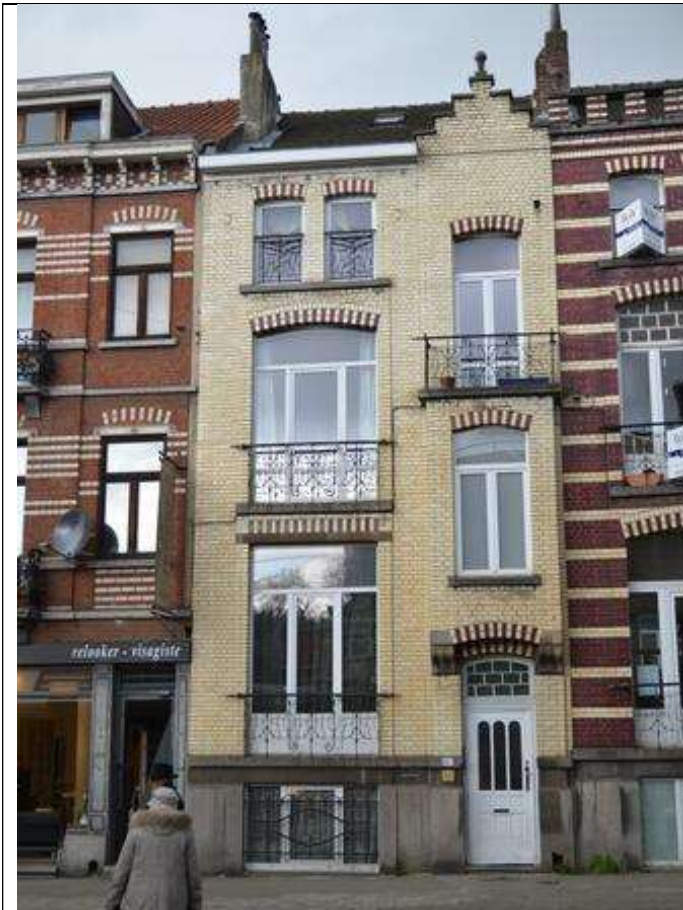
### *Brugmannlaan 603*

Kroonlijst te renoveren, ramen vervangen op de half ondergrondse verdieping en bel-etage, pvc, dubbele omlijsting geschrapt

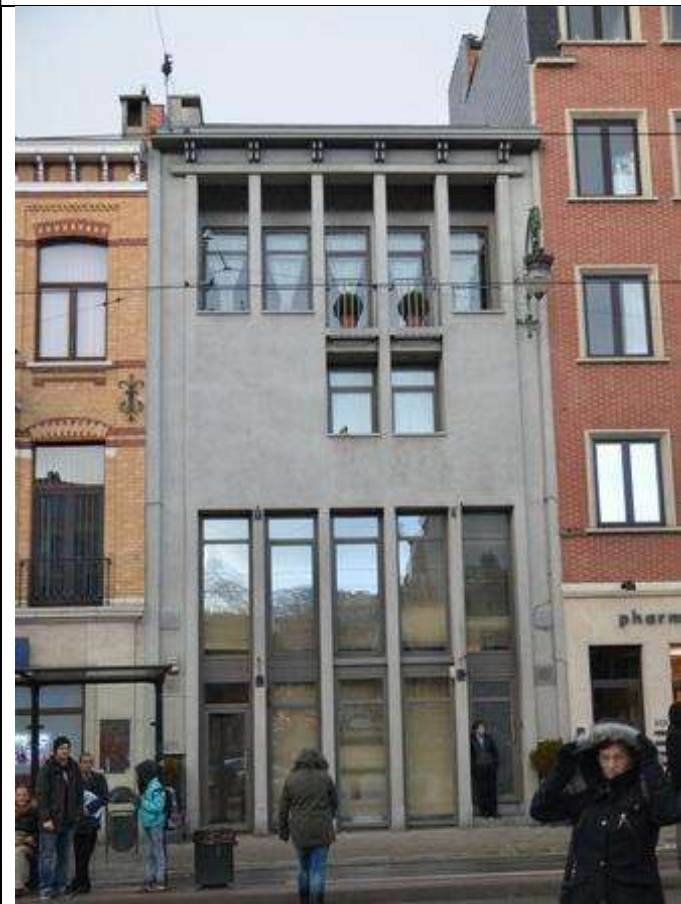
### *Brugmannlaan 611*

Goede staat van onderhoud

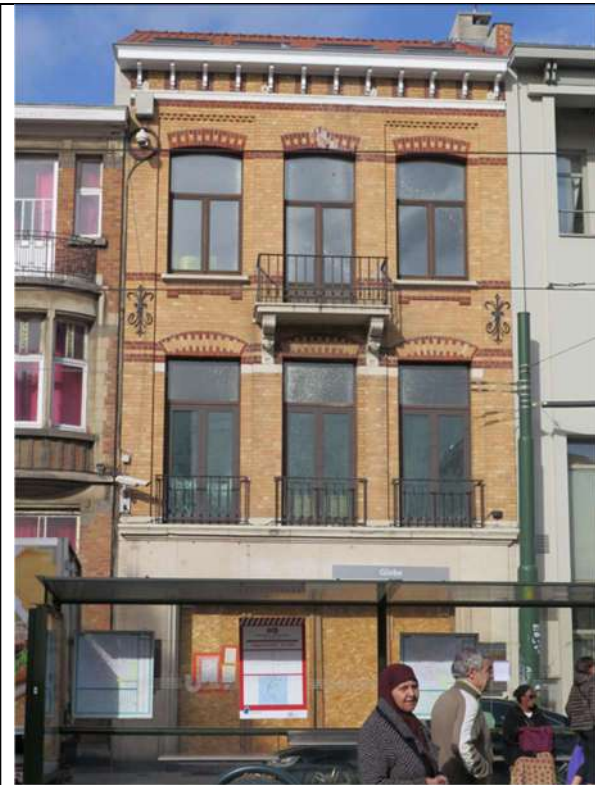
### *Brugmannlaan 613*

Winkelpui in steen, onderhoud van de kroonlijst

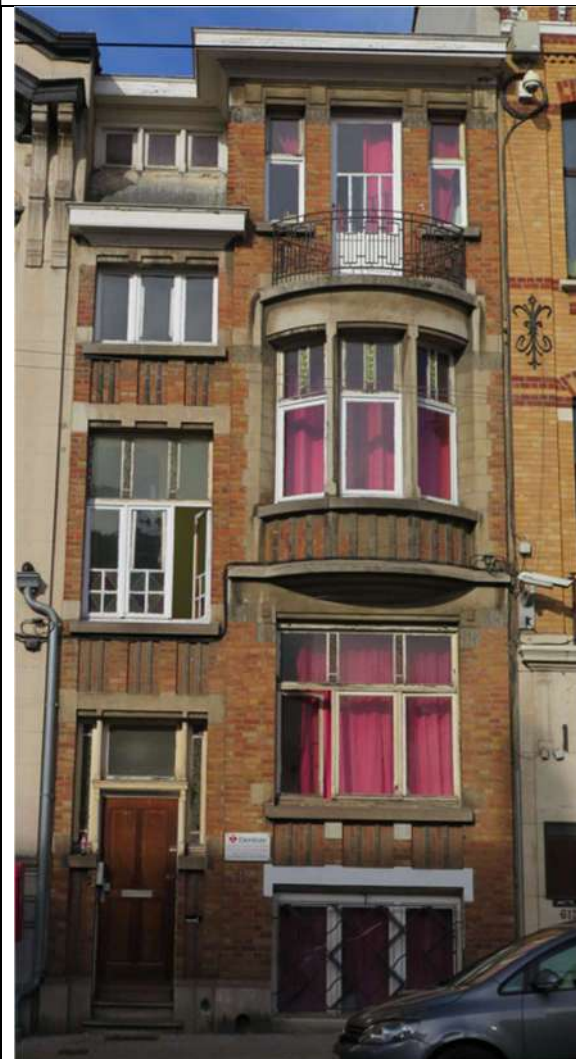
### *Brugmannlaan 615*

Onderhoud van de oorspronkelijke ramen

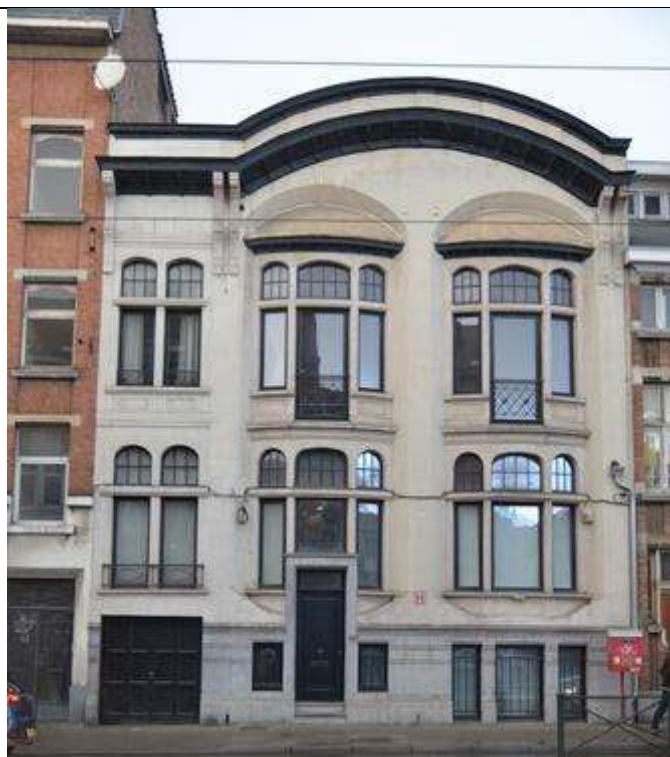
### *Brugmannlaan 617*

Goede staat van onderhoud
